AI2024-2

航空重大インシデント調査報告書

I 中日本航空株式会社所属
ユーロコプター式AS350B3型（回転翼航空機）
JA02AH
物件を機体の外につり下げている航空機から、当該物件が意図せず落下した
事態

所 属 中日本航空株式会社
型 式 ユーロコプター式AS350B3型（回転翼航空機）
登録記号 JA02AH
インシデント種類 物件を機体の外につり下げている航空機から、当該物件が意図せず落下した事態
発生日時 令和4年10月24日 13時08分ごろ
発生場所 福井県大野市

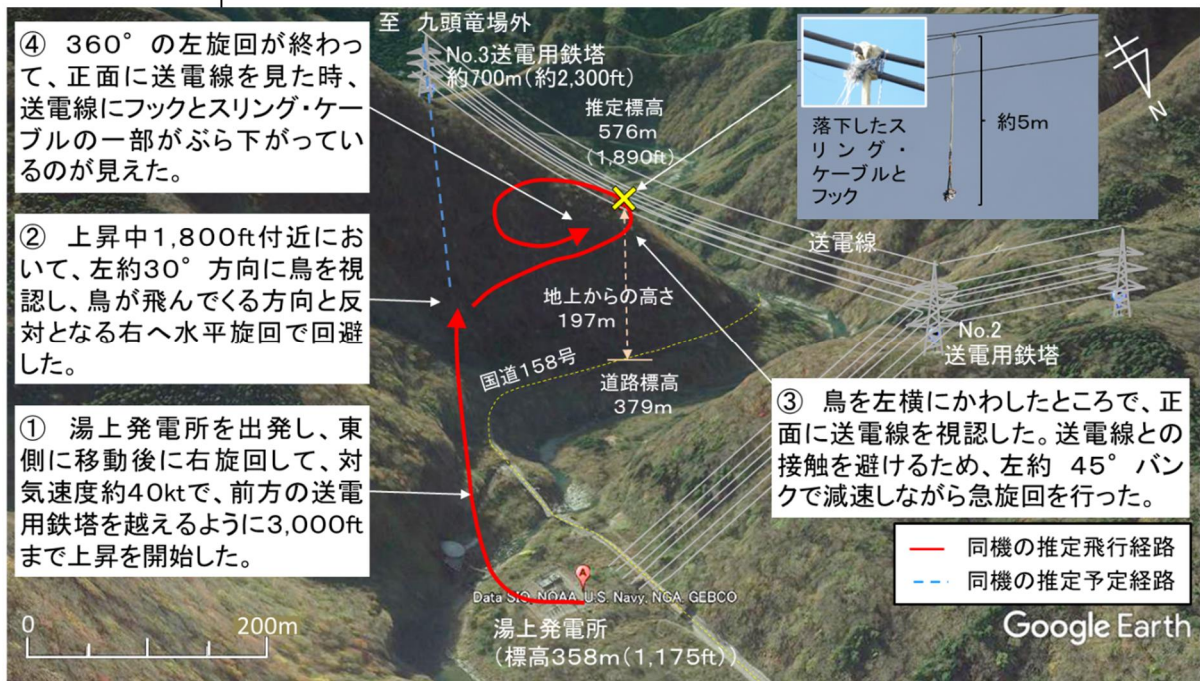
図2 同機のつり下げ物件落下時の推定飛行経路

同機は、物資輸送終了後、湯上発電所荷つり下ろし場を出発し、対気速度約40kt、高度3,000ftで送電用鉄塔を越えるように上昇を開始した。当初の計画どおり、高度3,000ftで送電用鉄塔の上空を通過できれば、十分なクリアランスを確保できたと考えられる。しかし、機長が大きな鳥を視認して、送電線に対する注意がやや薄れ、水平旋回で送電線の方向に回避行動をしたことにより、同機は、スリング・ケーブルが送電線と接触する高度で送電線に近づいたと推定される。

スリング・ケーブルが送電線に接触したのは、同機が上昇飛行中に大きな鳥を発見し、バードストライクを避け旋回した際、送電線に対する注意が薄れ、送電線と同じ高度で水平旋回を行ったため、スリング・ケーブルが送電線と接触する高度となり、十分なクリアランスが確保できなくなったことによるものと推定される。

5.1 必要と考えられる再発防止策	ヘリコプターが山間部で行う物資輸送は、狭い地域で行われ、障害物との十分なクリアランスが確保できないことが予想される。鳥等のハザードに遭遇した場合でも送電線や架空線のような線状障害物に近づくことがないように十分な距離が確保できる飛行経路をあらかじめ選定し、線状障害物への注意が薄れないよう機内コミュニケーションを図りながら飛行する必要がある。
5.2 本重大インシデント後に講じられた再発防止策	本重大インシデント後、同社は次の再発防止策を講じた。 (1) 線状障害物接触事故の防止対策として、線状障害物接触事故の防止のための飛行経路の選定方法及び操縦士が回避操作を行う際の機内のコミュニケーションについて、運航規程の物資輸送実施要領の改訂を行った。 (2) ヘリコプター運航部員に対し、過去の事故事例及び運航規程の変更点について教育を実施した。

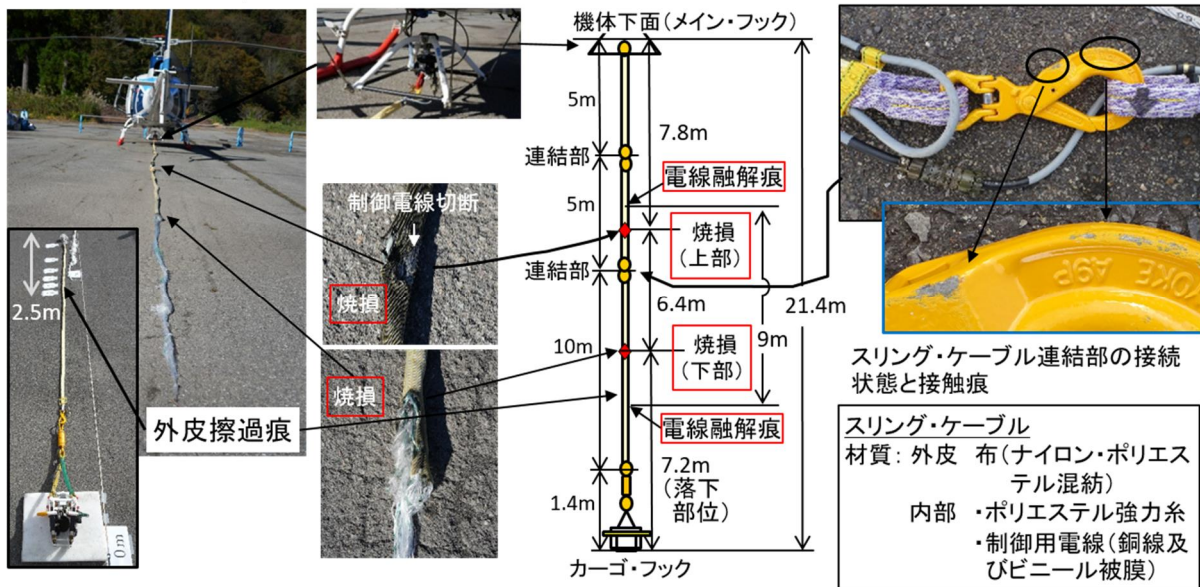
図3 スリング・ケーブルの損傷状態

図3のとおり、スリング・ケーブルの2か所（間隔6.4m）に黒い焼損部分があった。上部の焼損位置は、機体下部から7.8m、下部の焼損位置は、カーゴ・フックから7.2mであり、下部の焼損位置から下側が破断していた。また、10mスリング・ケーブルと5mスリング・ケーブルの連結部のフックには、さびのない新しい擦過痕があった。さらに、制御用電線には、2か所の焼損箇所に加え、2か所（間隔9m）のビニール被膜の融解痕があった。

付図のとおり、上部の焼損箇所は、スリング・ケーブルは破断されておらず、送電線の太さと同じ幅で片面から押し付けられるように接触して焼損した痕があり、内部の制御用電線の周囲のポリエステル強力糸が融解していた。下部の焼損箇所は、外皮に全周にわたるような擦過痕があり、外皮と内部のポリエステル強力糸は上下に引きちぎられたようにして破断していた。また、内部の制御用電線は焼損して切断されていたが、切断箇所周辺のポリエステル強力糸には上部のような融解痕はほとんどなかった。さらに、破断したスリング・ケーブル外皮には、下部の焼損位置から約2.5mの範囲に擦過痕があった。

- (1) スリング・ケーブル焼損と送電線の関係
 上線と中線の間隔は約7.4mであるが、損傷したスリング・ケーブルの焼損箇所の間隔は、6.4mであることから、スリング・ケーブルが中線に接触して、スリング・ケーブルにより中線が持ち上げられ上線との間隔が6.4mになった際に焼損が発生したと考えられる。スリング・ケーブルが焼損したのは、高電圧のかかる2本の送電線にスリング・ケーブルが接触した際、制御用電線内に許容値を超える過大な電流が流れたことにより、接触点で短絡して発火したものと考えられる。
- (2) つり下げたスリング・ケーブルの接触と破断

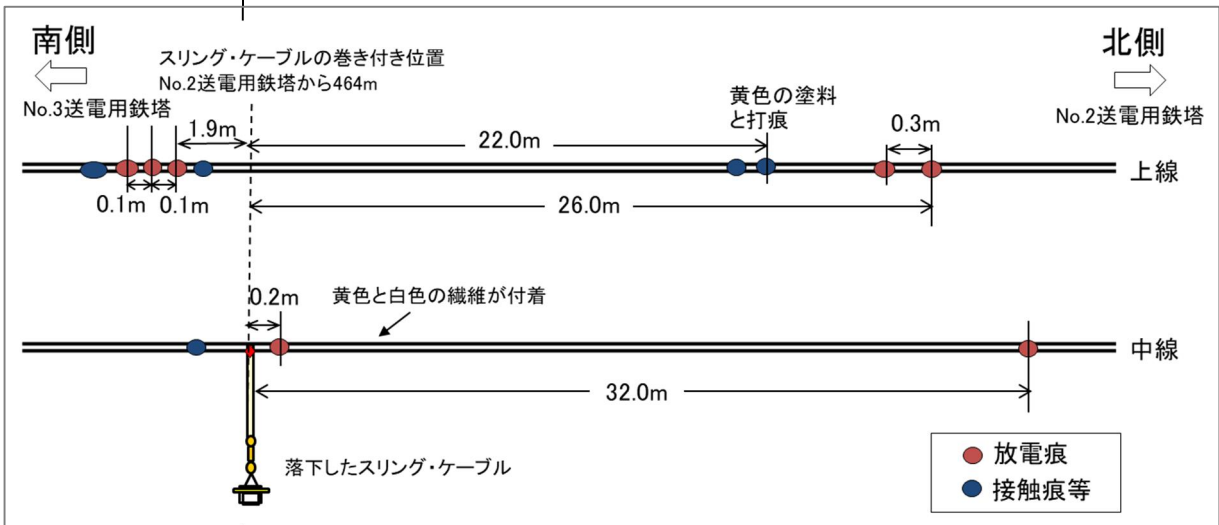
図6 送電線の放電痕と接触痕等

落下したスリング・ケーブルは、北側に位置するNo.2送電用鉄塔から464mの位置で東側の上線と中線に巻き付いていた。その位置から北側へ上線については26m及び中線については32mの表面には、放電痕があった。また、上線の北側へ22mの位置には、スリング・ケーブル連結部と同色となる黄色の塗料と打痕(図8参照)があった。さらに、スリング・ケーブルの巻き付き位置から北側の中線には、黄色と白色の繊維状の物質が僅かに付着していた。

東側送電線の上線と中線の表面には、図6のとおり、放電痕と接触痕があった。スリング・ケーブルの落下位置（巻き付き位置）から北側の東側上線22mの位置には、スリング・ケーブルの連結部の黄色の塗料と一致する打痕があり、スリング・ケーブルの落下位置から北側の中線にはスリング・ケーブルの外皮の材質である黄色と白色の繊維が付着していた。これらの痕跡とスリング・ケーブルが焼損していた状態から、急旋回中の極めて短時間に、図10のような状況で、つり下げたスリング・ケーブルが東側送電線に接触し破断したと考えられる。

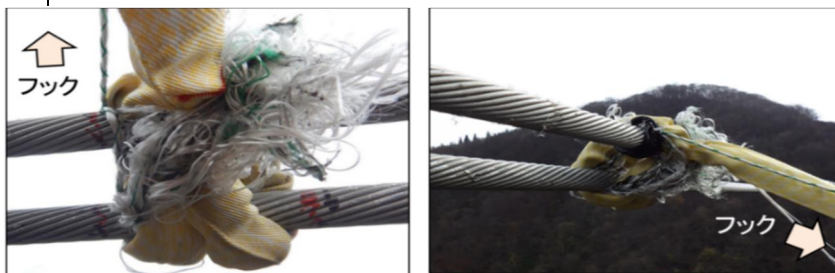
図9 送電線のスリング・ケーブルの絡まり状態(撤去作業中の写真)

スリング・ケーブルの絡まり状態は、下部のカーゴ・フックを含む約5mが送電線からぶら下がり、上部の約2mの部分が東側回線の上線と中線に二重に覆いかぶさるように巻き付いていた。

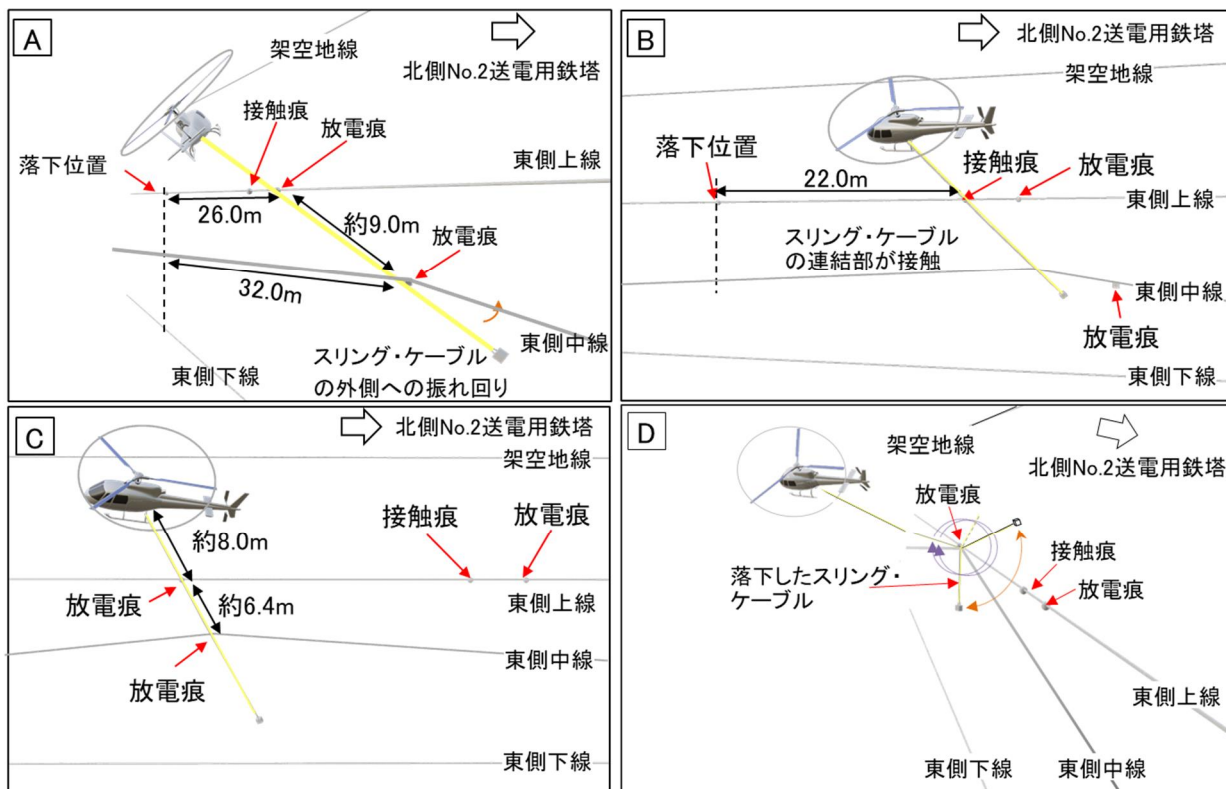
図10 スリング・ケーブルの送電線との接触から破断までの状況

- A. 同機が送電線を避けるために急旋回を行った際、つり下げたスリング・ケーブルは、同機のバンク角の変化に応じて大きく振れ回り、スリング・ケーブルの下部が落下した位置から北側約26m位置の上線及び約32mの中線の2か所（2点の間隔約9m）で絶縁破壊が発生し、放電したと考えられる。スリング・ケーブルが最初に中線と接触したことによって、スリング・ケーブルには同電圧が加わり、上線にスリング・ケーブルが接近した際に放電したと考えられる。この際、高電圧は安全装置により一時的に遮断された。
- B. スリング・ケーブルは、中線との接触箇所を起点に、慣性力により、中線を持ち上げ、さらに、スリング・ケーブルの連結部が上線に衝突するようにして接触した。これにより上線は、西側に振れるようにして動いたと考えられる。
- C. 同機は、架空地線の手前の東側上線の約8m上の高さを飛行し、スリング・ケーブルは、中線にこするような接触を続け、この間に送電線の高電圧は一時的に復帰したと考えられる。上線と中線の間隔が約6.4mとなった時点で、上線がスリング・ケーブルに押し付けられるように接触し、上下の接触点でスリング・ケーブル内の制御用電線に過大な電流が流れ、接触点で短絡し発火した。これ以降、高電圧は安全装置により遮断された状態になったと考えられる。
- D. スリング・ケーブルは、上下の接触点で焼損し、下部の焼損箇所（図3及び付図参照）で、内部のポリエステル繊維が上下に引きちぎられるように破断した。破断した下部のスリング・ケーブルは、落下したフックの慣性力により、下側から送電線を持ち上げ、さらに、落下したスリ

グ・ケーブルの上部が上線と中線の2本の送電線に覆いかぶさるように二重に巻き付いた。

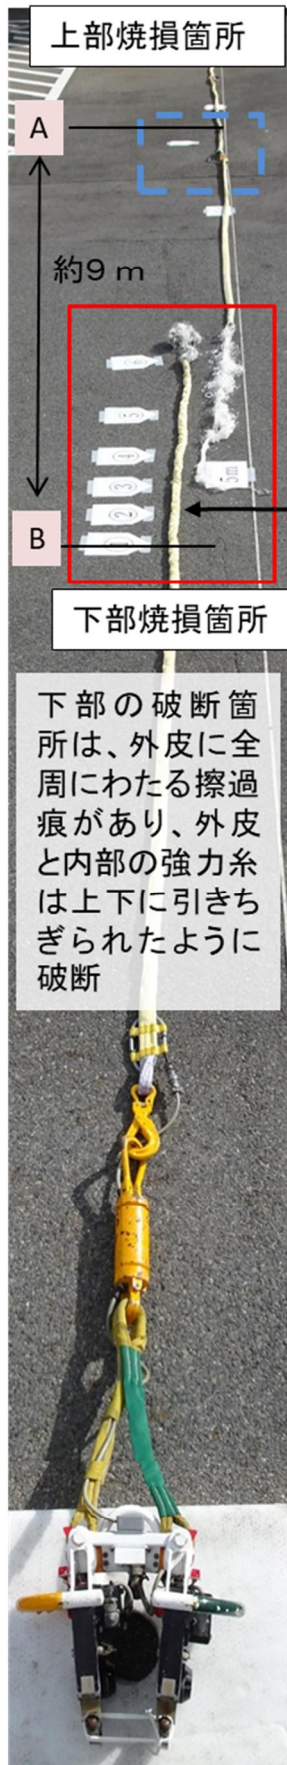
付図 スリング・ケーブルの損傷状態

下部の破断箇所は、外皮に全周にわたる擦過痕があり、外皮と内部の強力糸は上下に引きちぎられたように破断
