個人所属Zenith Aircraft Company式
CH701型（自作航空機、複座）JX0167の航空重大インシデント調査について
（経過報告）

令和4年6月30日
運輸安全委員会（航空部会）

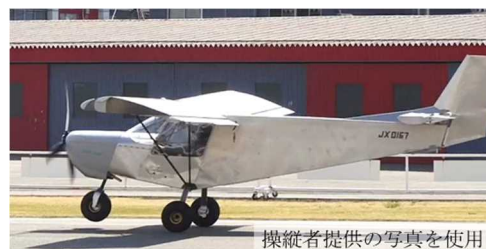
図 重大インシデント機

同機は浮揚後に左へ傾き、滑走路に落下気味に接地し、滑走路北側の草地へ逸脱するとともに両主脚が脱落し、自力走行できない状態となった。

小破：両主脚脱落、前脚シャフト損傷、左主翼フラップペロン^{*2}翼端損傷、左水平尾翼 後縁先端損傷、垂直尾翼下端損傷、プロペラ先端損傷
