中日本航空株式会社所属ユーロコプター式AS350B3型  
JA02AHの航空重大インシデントについて  
(経過報告)

令和5年9月28日  
運輸安全委員会（航空部会）

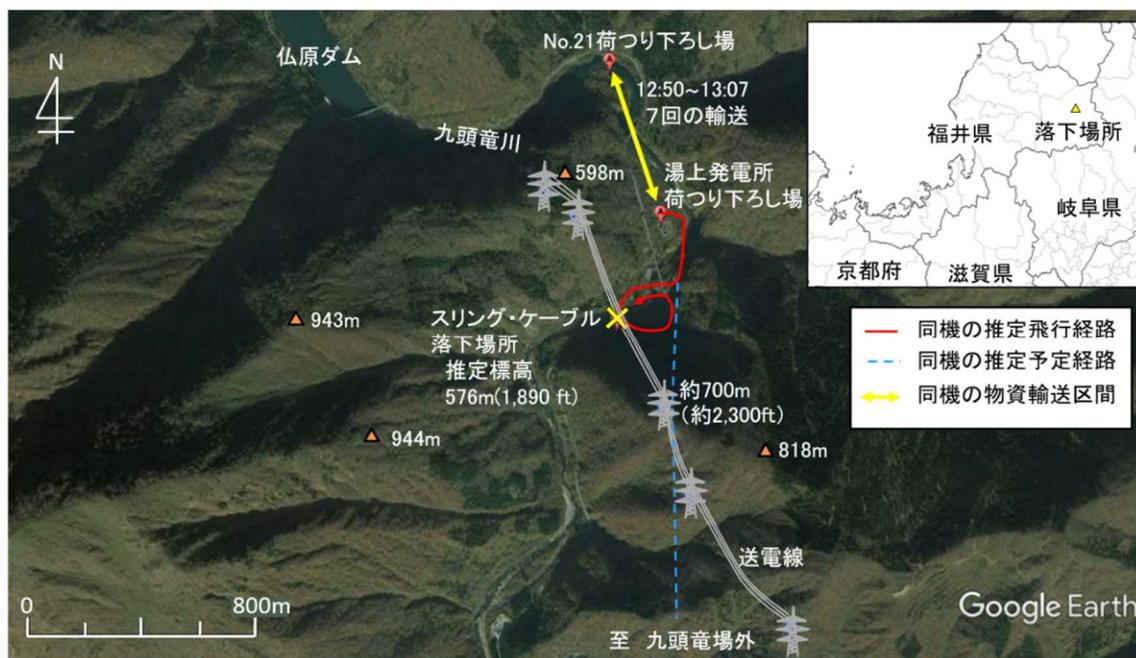
同機には、機長が右操縦席に、機上整備士が客室左席に着座していた。同機は、福井県大野市内の九頭竜場外を離陸し、No. 21 荷つり下ろし場から湯上発電所まで、7回の物資輸送を行った後、九頭竜場外に戻る途中の13時08分ごろ、左前方に視認した大きな鳥を回避した際、つり下げていた長さ21mのスリング・ケーブルが送電線に接触して切断し、フック及びスリング・ケーブルの一部が落下した。スリング・ケーブルが切断し損傷したほか、送電線に軽微な損傷が生じた。機体及び乗員に異常はなかった。

図1 同機の物資輸送終了後から送電線接触位置までの推定飛行経路
