第1章 航空事故等調査の状況

1 主な航空事故等調査報告書の概要

航空1 スポットに停止直後、主翼燃料タンクから漏れていた燃料に着火し炎上
(中華航空公司所属ボーイング式737-800型B18616)

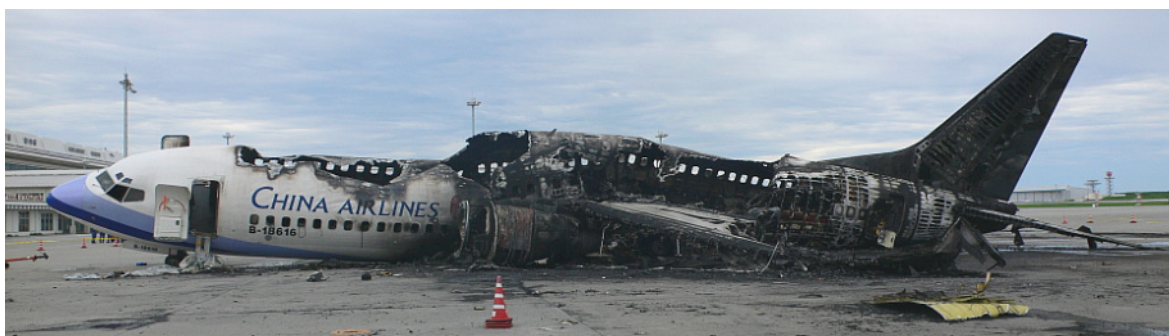
事故機の状況

中華航空公司所属ボーイング式737-800型は、同社の定期120便として、台湾桃園国際空港を離陸し那覇空港に着陸したが、41番スポットに停止した直後、右主翼燃料タンクから漏れていた燃料に着火し、炎上した。

同機は、大破し機体の一部を残し焼失した。

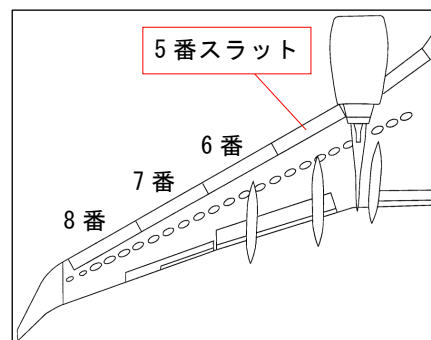
右主翼下面

① スラットの内側メイン・トラックを収納するため主翼前桁から燃料タンク内部に突き出しているトラック・カンに破孔が発見された。

② 破孔から燃料タンク内部に向かってダウンストップ・アセンブリーが突き出していた。その近くのトラック・カン内部にナット側ダウンストップが落ちていた。

③ 主翼前桁の前面からナット側ワッシャーが回収された。

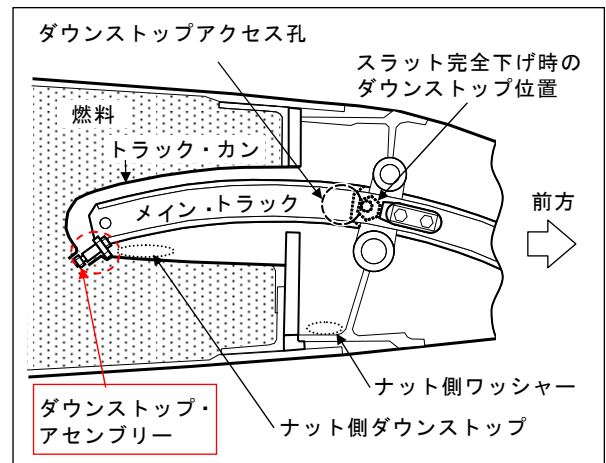
ダウンストップ・アセンブリの状況

- ① ダウンストップ・アセンブリは作業が容易でない位置に取り付けられており、ナットの取り外し、取り付けは手探りで行わざるを得ず、作業中に部品落下等が発生しやすかったものと考えられる。
- ② 航空機製造会社は、サービスレターを作成する時点において作業の困難性について適切な評価を行うべきであった。
- ③ 同社は、自社の作業指示書作成に当たって、自ら作業の困難性について適切な評価を行い、慎重な作業の実施、作業後の部品の

状態の確認等の具体的な指示の必要性について検討すべきであった。

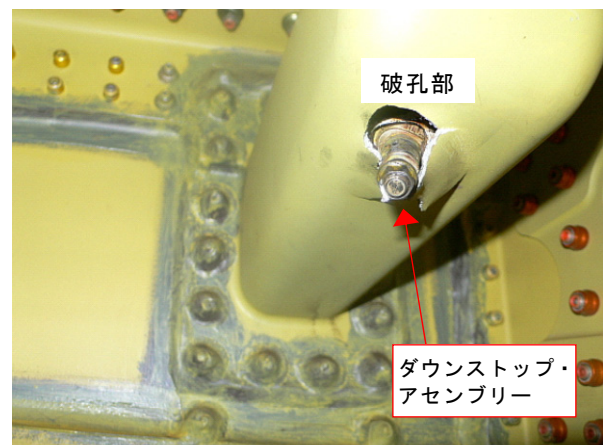
トラック・カン破孔部

トラック・カンに破孔が生じたことについては、同トラックの後端に取り付けられたダウンストップ・アセンブリが、トラック・カン内部で脱落し、スラットを格納した際、同トラックに押されてトラック・カンを突き破ったことによるものと認められる。

サービスレター、サービスブリティン等の運航者への整備作業指示の策定に当たっては、誤作業の発生を防止するため、作業を行う範囲を明確にするとともに、作業箇所へのアクセス性等の作業条件、環境を適切に評価すること。

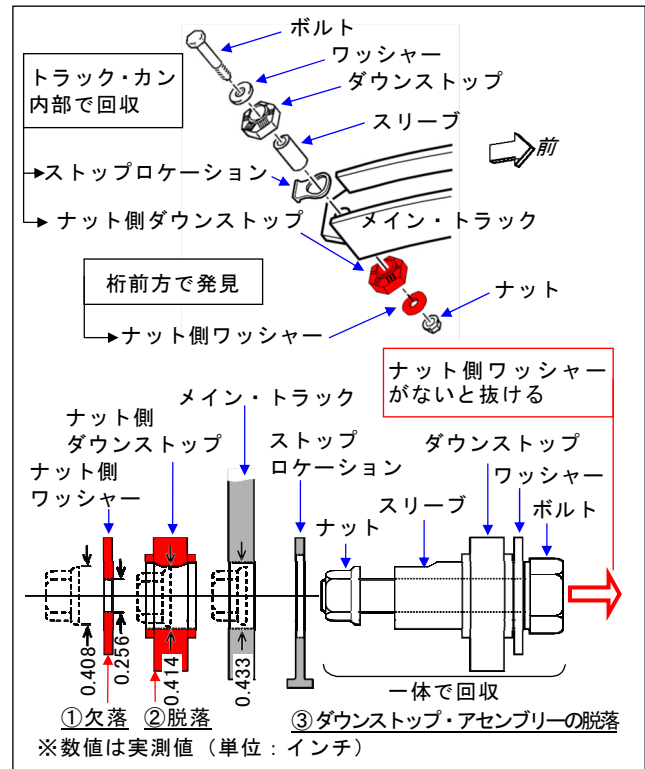
ダウンストップ取付図 (概念図)

- ① ダウンストップ・アセンブリ構成部品の詳細調査において、ナット側ワッシャーが欠落していると、ナットの外径、ダウンストップ内径、メイン・トラック孔内径の関係からは、ナットがボルトに取り付けられていてもナット側のダウンストップがアセンブリから脱落し、アセンブリがメイン・トラックから脱落することが判明した。
- ② ナット側ワッシャーが欠落すると、アセンブリの脱落を防止できない設計となっていたものと考えられる。

このダウンストップ・アセンブリの脱落には、ワッシャーが欠落した場合にダウンストップ・アセンブリの脱落を防止できない設計となっていたことが関与したものと推定される。

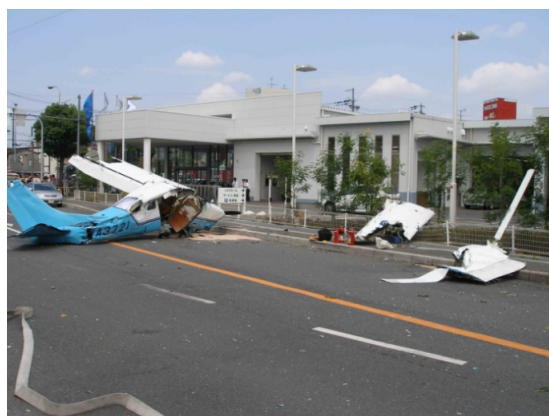
事故機の状況

第一航空(株)所属セスナ式 TU206F 型は、航空写真撮影のため八尾空港を離陸し、業務を終えて八尾空港への着陸進入中、エンジンが停止し、大阪府八尾市志紀町の道路上に不時着した際、機体を損傷した。

本事故は、機長が着陸進入中に同機の補助燃料ポンプを使用したことにより、燃料／空気比が過剰に濃厚となりエンジンが停止したため、不時着し、その際、同機が地上の物件に衝突して大破したものと推定される。

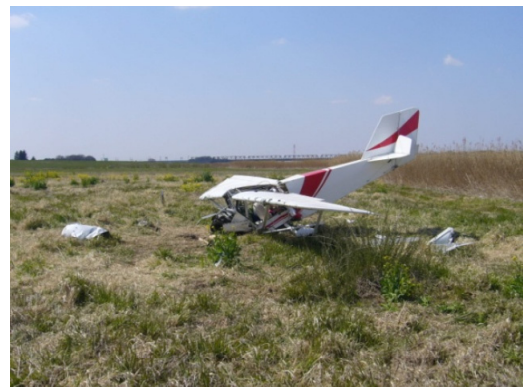
事故機の状況

事故後の機体の状態は、プロペラの破断、操縦席付近に破損はあったが、操縦系統には問題は認められず、点火プラグ、キャブレター、フィルター等エンジンの状況に異常は認められなかった。

本事故は、同機が場周経路において旋回した際、速度に対してバンク角が大きかったため、失速しスピンに入り墜落したものと考えられる。

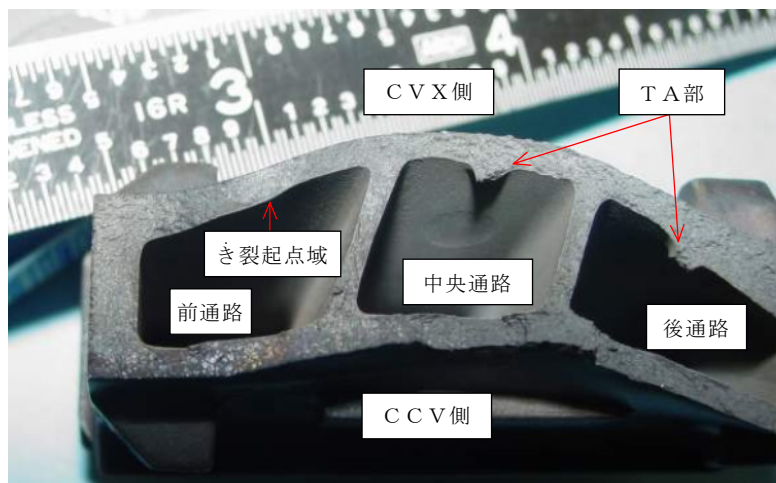
当該ブレード破断起点と冷却空気通路

- ① 同機が機首を上げ、機体が浮揚した16時45分19秒ごろに、右エンジンの2段目高圧タービン・ブレード1枚（以下「当該ブレード」という。）が最初に破断したものと推定される。
- ② 当該ブレードは、根本とプラットフォームの中間のシャンク部で破断しており、その起点は内部の冷却空気が折り返すターンアラウンドにおける通路表面とリブ（通路仕切壁）の端部とを丸みを持って接続するフィレットの円弧状の部分（以下「TA部」という。）にあった。

- ① 当該ブレードと製造者が同じ他のブレードは、CVX側^{※2}前通路TA部半径が公称値よりも小さいため応力が集中し、き裂が発生したと推定され、当該ブレードもCVX側前通路TA半径が公称値よりも小さかったと推定されることから、応力集中によりき裂が発生し、破断に至った可能性が考えられる。

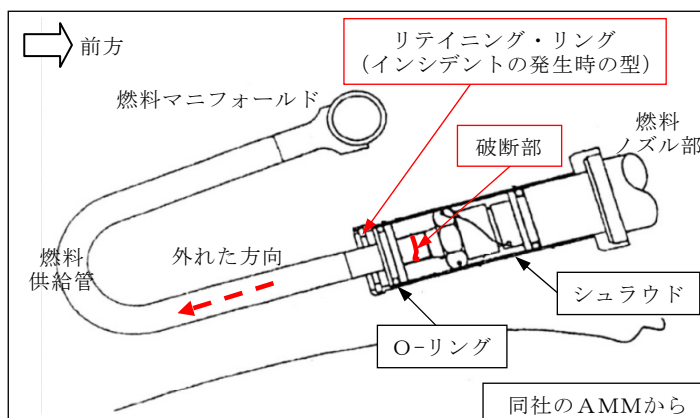
6番燃料供給管及びシュラウド結合部(断面図)

6番燃料供給管の破断開始点は、管の肉厚の厚いビート部であった。ビート部とその周辺は溶接による熱の影響で延性が少なくなり強度が母材より弱くなると言われていることから、肉厚の厚い部分から低サイクル疲労により破断したものと推定される。

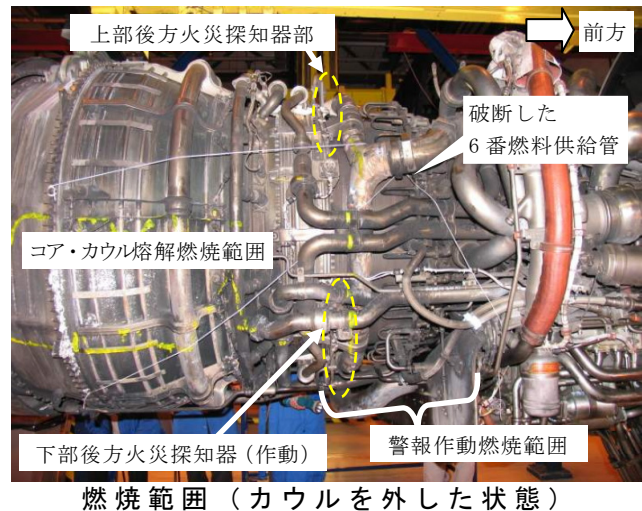
同機は、16時45分23秒から同47分13秒までコア・カウルの3～4時方向に火炎が発生していた可能性が考えられるが、エンジン・ケースの3～4時には火災探知器が設置されておらず、火災探知器が作動しなかった原因の一端と考えられる。その後、コア・カウル底部に溜まっていた燃料が、周辺のコア・カウルの熔解により空気不足が改善され完全燃焼し、同48分42秒ごろに火災探知器が反応したのと考えられる。

したがって、航空機の設計・製造者は、発動機防火区域内に火炎が発生した場合に、その敏速な探知を確実にするような火災探知器の個数と位置について検討すべきである。
