運輸安全委員会年報 2010

平成 22 年 12 月

運輸安全委員会
Japan Transport Safety Board

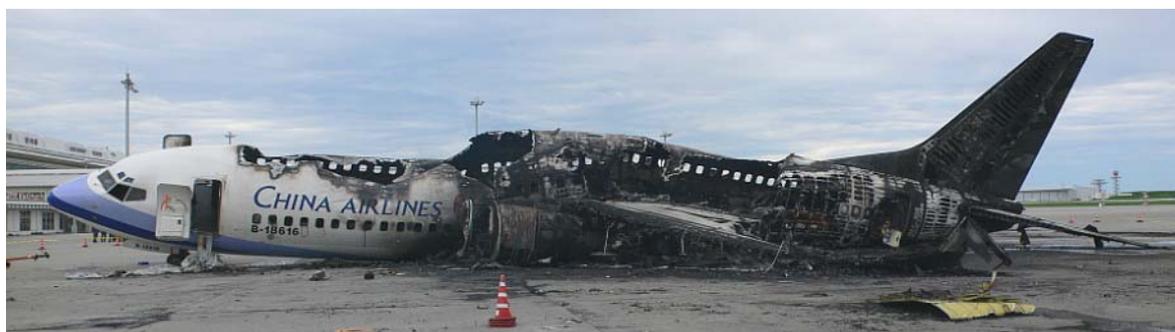
事故機の状況

中華航空公司所属ボーイング式737-800型は、同社の定期120便として、台湾桃園国際空港を離陸し那覇空港に着陸したが、41番スポットに停止した直後、右主翼燃料タンクから漏れていた燃料に着火し、炎上した。

同機は、大破し機体の一部を残し焼失した。

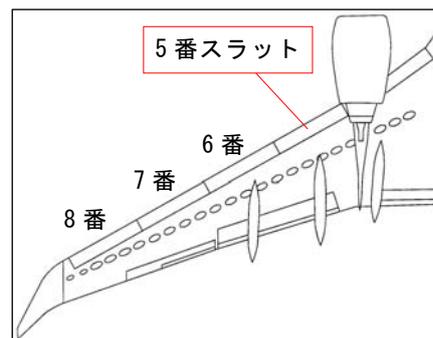
右主翼下面

① スラットの内側メイン・トラックを収納するため主翼前桁から燃料タンク内部に突き出しているトラック・カンに破孔が発見された。

② 破孔から燃料タンク内部に向かってダウンストップ・アセンブリーが突き出していた。その近くのトラック・カン内部にナット側ダウンストップが落ちていた。

③ 主翼前桁の前面からナット側ワッシャーが回収された。

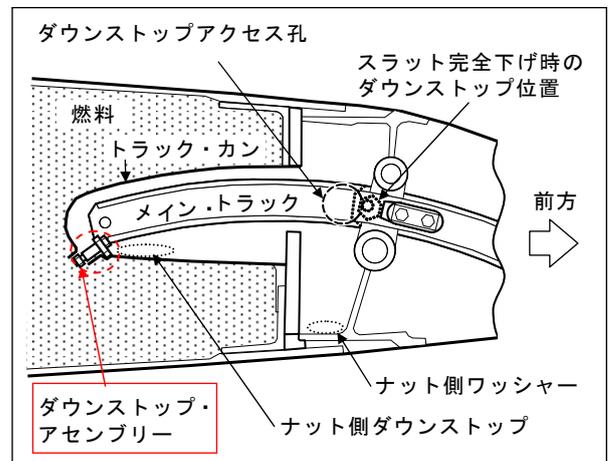
ダウンストップ・アセンブリの状況

- ① ダウンストップ・アセンブリは作業が容易でない位置に取り付けられており、ナットの取り外し、取り付けは手探りで行わざるを得ず、作業中に部品落下等が発生しやすかったものと考えられる。
- ② 航空機製造会社は、サービスレターを作成する時点において作業の困難性について適切な評価を行うべきであった。
- ③ 同社は、自社の作業指示書作成に当たって、自ら作業の困難性について適切な評価を行い、慎重な作業の実施、作業後の部品の

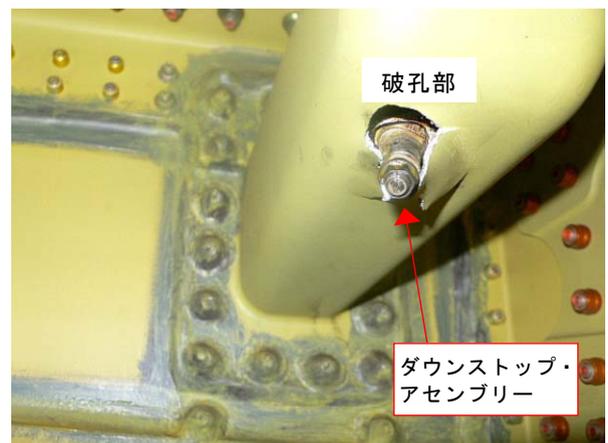
トラック・カン破孔部

トラック・カンに破孔が生じたことについては、同トラックの後端に取り付けられたダウンストップ・アセンブリが、トラック・カン内部で脱落し、スラットを格納した際、同トラックに押されてトラック・カンを突き破ったことによるものと認められる。

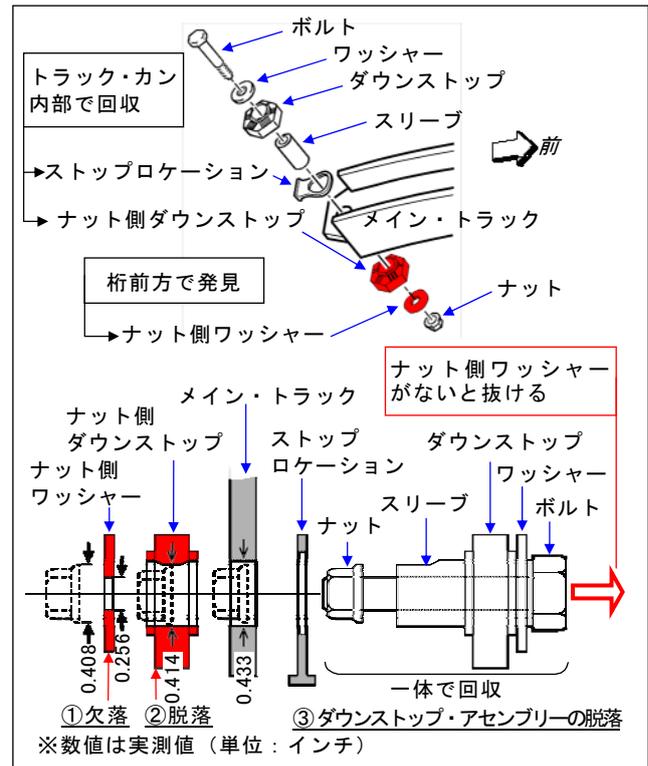
ダウンストップ取付図 (概念図)

- ① ダウンストップ・アセンブリ構成部品の詳細調査において、ナット側ワッシャーが欠落していると、ナットの外径、ダウンストップ内径、メイン・トラック孔内径の関係からは、ナットがボルトに取り付けられていてもナット側のダウンストップがアセンブリから脱落し、アセンブリがメイン・トラックから脱落することが判明した。
- ② ナット側ワッシャーが欠落すると、アセンブリの脱落を防止できない設計となっていたものと考えられる。

このダウンストップ・アセンブリの脱落には、ワッシャーが欠落した場合にダウンストップ・アセンブリの脱落を防止できない設計となっていたことが関与したものと推定される。

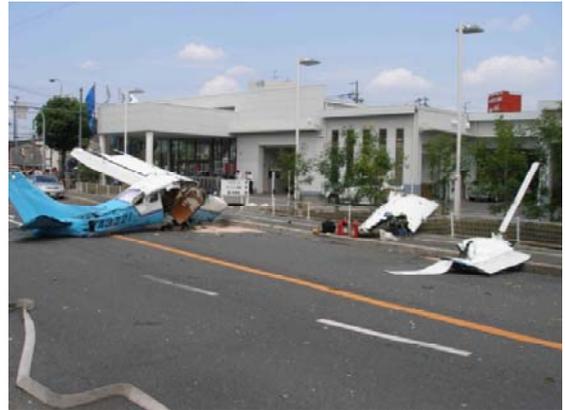
事故機の状況

本事故は、機長が着陸進入中に同機の補助燃料ポンプを使用したことにより、燃料／空気比が過剰に濃厚となりエンジンが停止したため、不時着し、その際、同機が地上の物件に衝突して大破したものと推定される。

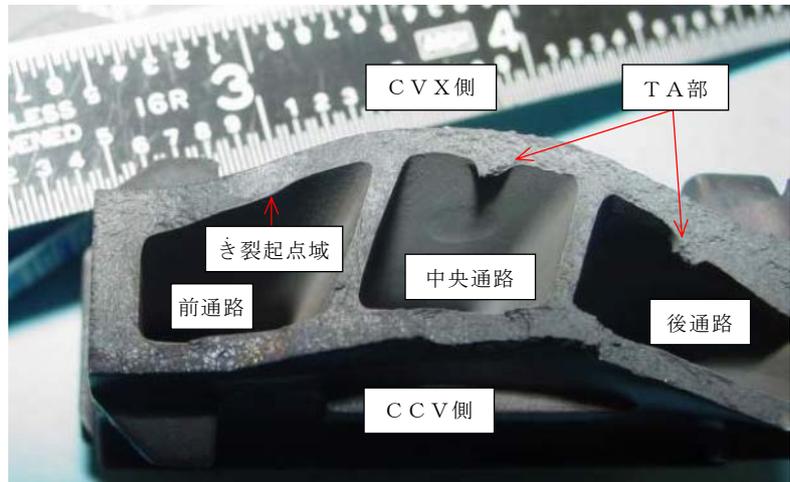
当該ブレード破断起点と冷却空気通路

- ① 当該ブレードと製造者が同じ他のブレードは、CVX側^{※2}前通路TA部半径が公称値よりも小さいため応力が集中し、き裂が発生したと推定され、当該ブレードもCVX側前通路TA半径が公称値よりも小さかったと推定されることから、応力集中によりき裂が発生し、破断に至った可能性が考えられる。

- ② 破断面表面から検出された硫黄は、わずかな量でも金属硫化物の生成要因となる。付着した硫黄は、温度上昇により被膜や下層部分の保護品質を低下させる。いったん硫化腐食が発生すると、その後は、外部から供給されなくても腐食が進む。
- ③ 当該ブレードは、シャंक部前通路側壁の厚さが公称値より薄く、製造者が同じ他のブレードの同じ位置での厚さと比較すると、CVX側は薄く、CCV側^{※3}では厚かった。

シャंक部前通路側壁のCVX側が薄かったことは、ブレードのプラットフォームより上の部分も薄くなり、またCCV側は厚くなっていたことから、ブレード全体のバランスが悪くなり、CVX側前通路TA部の応力が大きくなり、破断に影響した可能性が考えられる。

本重大インシデント調査での金属解析によって、ブレード被膜加工者毎にき裂の発生割合が大きく異なることが確認された。き裂の発生を減少させ、ブレード破断を防止するため、被膜加工者は品質管理を徹底すべきである。

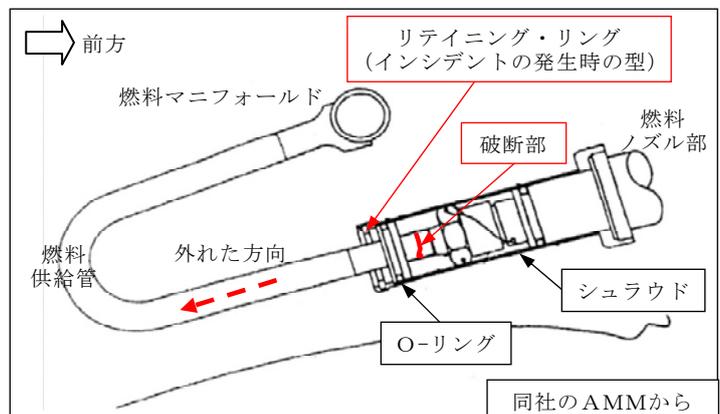
6番燃料供給管及びシュラウド結合部(断面図)

6番燃料供給管の破断開始点は、管の肉厚の厚いビート部であった。ビート部とその周辺は溶接による熱の影響で延性が少なくなり強度が母材より弱くなると言われていることから、肉厚の厚い部分から低サイクル疲労により破断したものと推定される。

燃料供給管が破断したことについては、エンジンの不均衡による振動から、過大な荷重が燃料供給管に加わったことが関与した可能性が考えられる。

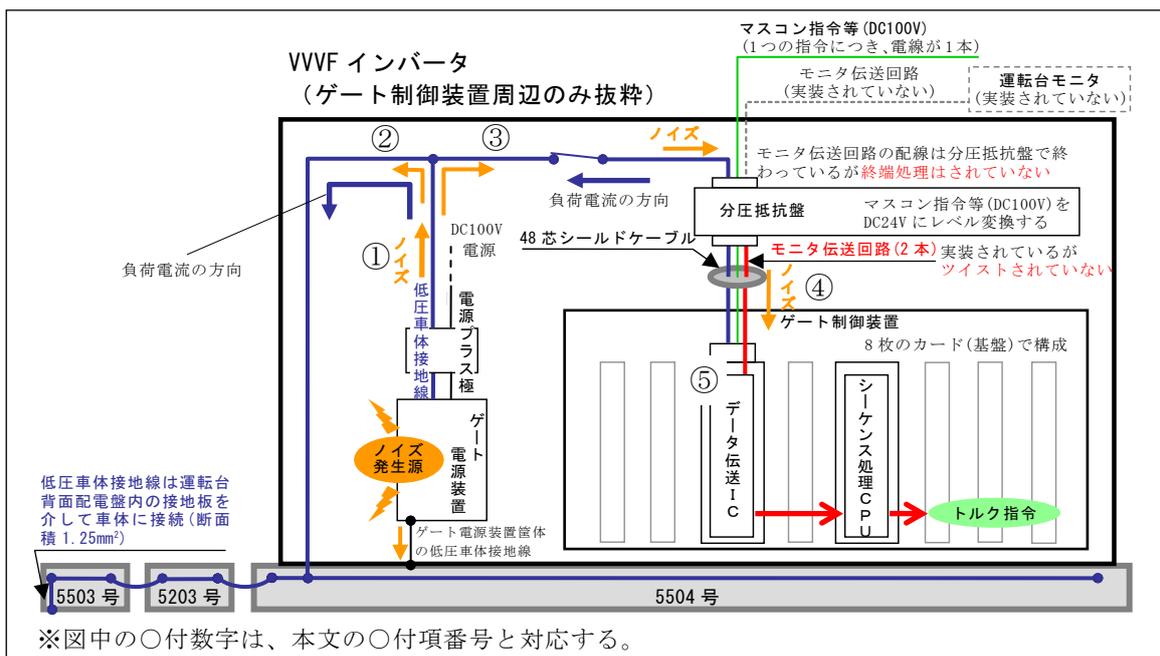
VVVF インバータのノイズ重畳経路概略図

- ① VVVF インバータ内のゲート電源装置の高調波ノイズが、同装置の電源マイナス極側である低圧車体接地線に重畳した。
- ② 低圧車体接地線に使われている電線の断面積が小さく、かつ、5504 号では、ゲート電源装置から 5503 号に設けられている車体接地箇所までの距離が長いこと、ゲート電源装置から発生したノイズが車体接地箇所側に流れにくい状態であった。
- ③ ドア開閉やブレーキ操作により車両内の電気機器の負荷が変動し、5504 号の低圧車体接地線の対車体電位が上昇したことにより、VVVF インバータの低圧車体接地線に重畳したノイズが、VVVF インバータ内部側により多く回り込むようになった。
- ④ VVVF インバータ内部にある 48 芯シールドケーブル内の電磁誘導で、低圧車体接地線に回り込んだ高周波ノイズが、ノイズ対策が不十分な未使用のモニタ伝送回路に重畳した。
- ⑤ モニタ伝送回路の IC が重畳したノイズを受信データと認識し、加減速シーケンスを処理する CPU がこの受信データを「伝送開始」に続き「エラー」と認識したことにより不正割り込みが発生した。

2 鉄道事業者、車両メーカー及び鉄道用の電気機器メーカーは、鉄道車両のノイズによる誤動作の問題に対して、VVVFインバータ等パワーエレクトロニクス機器や電子機器等に関する誤動作等の情報を互いに共有し、故障防止のノウハウの蓄積をすべきである。また、パワーエレクトロニクス機器や電子機器等を使用した車両の接地及び配線艤装のあり方等、車両内の電磁両立性（EMC）の問題に関する総合的な検討を実施すべきである。

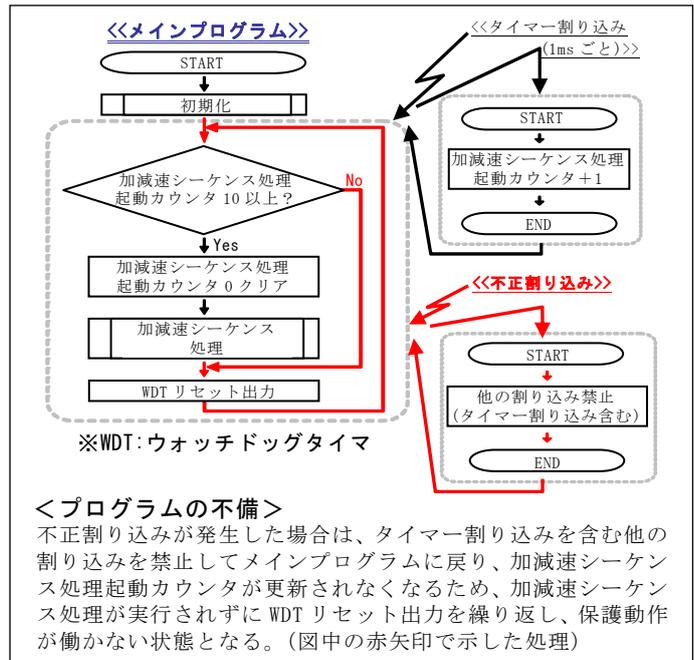
VVVF インバータ制御プログラム（加減速制御関係）

- ⑥ この不正割り込みにより他のすべての割り込みが禁止された結果、加減速シーケンスを処理する CPU が加減速シーケンスを処理しなくなった。
- ⑦ 加減速シーケンスが処理されなくなったため、運転台からのマスコン指令がVVVF インバータの動作に反映されなくなった。
- ⑧ 加減速を制御するプログラムに不備があったため、不正割り込みにより加減速シーケンスが処理されないという異常が発生したときには、主回路の電流をいったん遮断してから VVVF インバータを再起動させるというウォッチドッグタイマによる保護動作が働かない状態になっていた。
- ⑨ 運転台のマスコン指令が認識されず、かつ、保護動作が働かなかったため、5504号のVVVF インバータは本件運転士の操作にかかわらず、不正割り込みが発生する直前の状態（本事故の場合は力行）を維持した。

このような故障に対する原因究明のレベルを向上させるため、加減速シーケンスがソフトウェアによって処理される車両においては、運転士の操作と対応する車両の挙動を別個の機器で記録する機能を持たせることを検討すべきである。

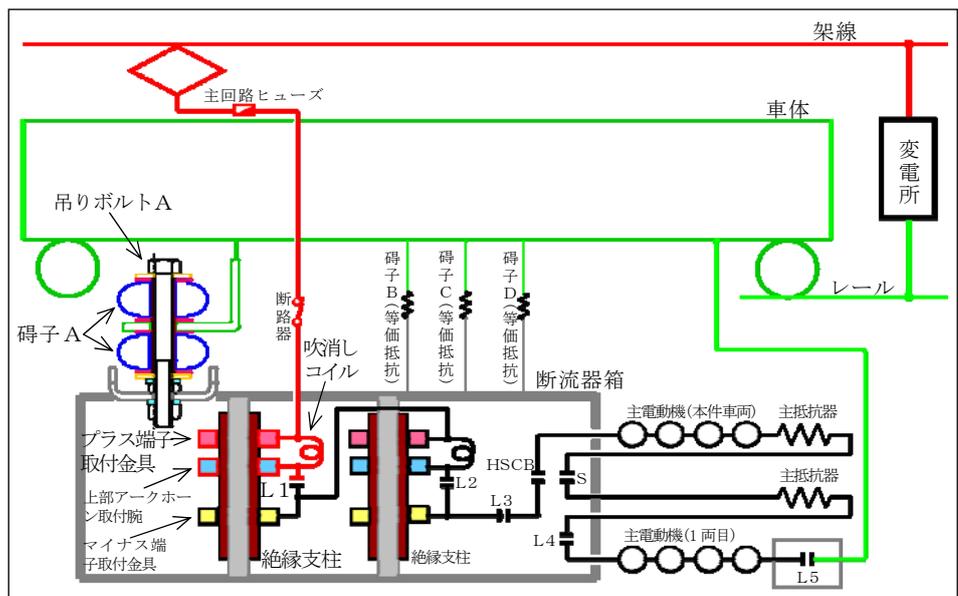
高圧回路と断流器箱の概略図

吊りボルトは、碍子(上及び下)、絶縁座及び絶縁筒により、車体から絶縁される。

- ① フェノール樹脂は、表面がアークのような高温にさらされると、炭化して導電性となりやすいこと。
- ② 単位スイッチでは、大きな電流を遮断するたびにアークが発生するが、絶縁支柱は、アークが発生する部分に近接して設置されていること。
- ③ 絶縁支柱は、新製後39年間使用されていたこと。
- ④ 過去において、単位スイッチ等が焼損した本事故と類似の事例が複数の事業者において発生しており、これらはいずれも絶縁支柱が焼損し、車両の経歴は、新製後、概ね18～30年であったこと。

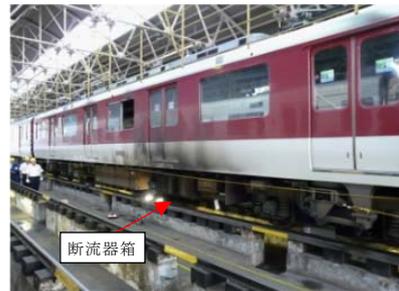
本件車両の損傷状況

- ① 本事故では、碍子Aのみが粉々に砕け、他の3つの碍子は、事故後、クラックなどを含め、損傷等が見られなかったことなどから、碍子Aのみの絶縁抵抗が低下する状況にあったものと考えられる。
- ② 一般に、碍子の絶縁抵抗低下の要因として、表面の汚損や湿度による影響、微小なクラックや焼きむらなどが関与することが知られているが、碍子B、碍子C及び碍子D等について実施した試験結果からは、碍子Aの絶縁抵抗が低下した可能性については明らかにすることはできなかった。

- ① 金属材料に関する文献等によれば、冷間加工された銅は、焼き鈍しが不十分な場合など、使用中又は貯蔵中に、置き割れが生ずる場合があると記述されていることから、目視では確認できない極めて微細なキズが存在していたならば、本事故に至るまでの使用中に徐々にキズが進展した可能性もあると考えられる。
- ② 置き割れについて吹消しコイルを製造したメーカーによると、コイル部などの製造上の瑕疵（キズ）が原因となって使用中に破損した経験はないとのことであり、吹消しコイルに置き割れが生じた類似の事例などの情報が得られなかったことから、L1吹消しコイルに置き割れが生じた可能性については、明らかにすることはできなかった。

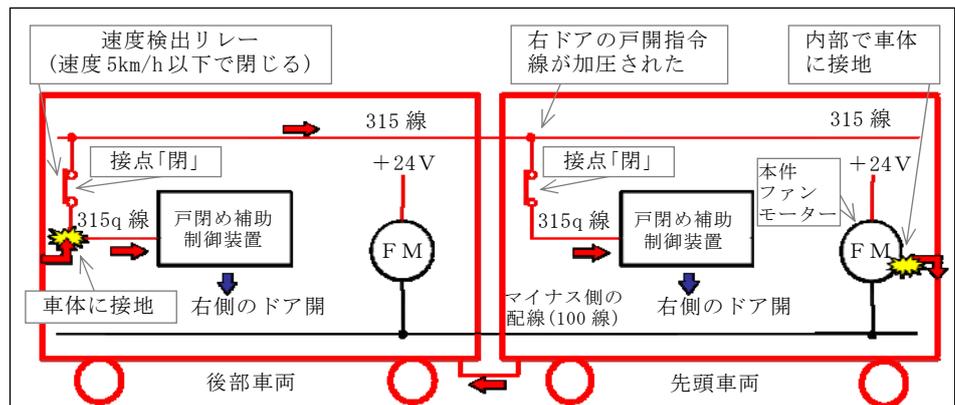
・後部車両の戸閉め回路の配線（315q線）は、改造工事において通気口の取付ビスに接近し又は接触する状況で敷設され、本重大インシデントが発生するまでの約1年間における車両の振動等によるビスとの摩擦により、徐々に配線被覆が損傷し、内部の素線の露出に至り、車体と導通する状態となったものと考えられる。

戸閉め回路の配線被覆が損傷し、内部の素線（導線）が露出したことについては、本重大インシデントの約1年前に実施されたワンマンドアスイッチの改造工事において新たに敷設した配線に、配線被覆が薄い配線材料を用いたこと、及び車体との接触を防ぐ養生処置が十分ではなかったことが関与したものと考えられる。

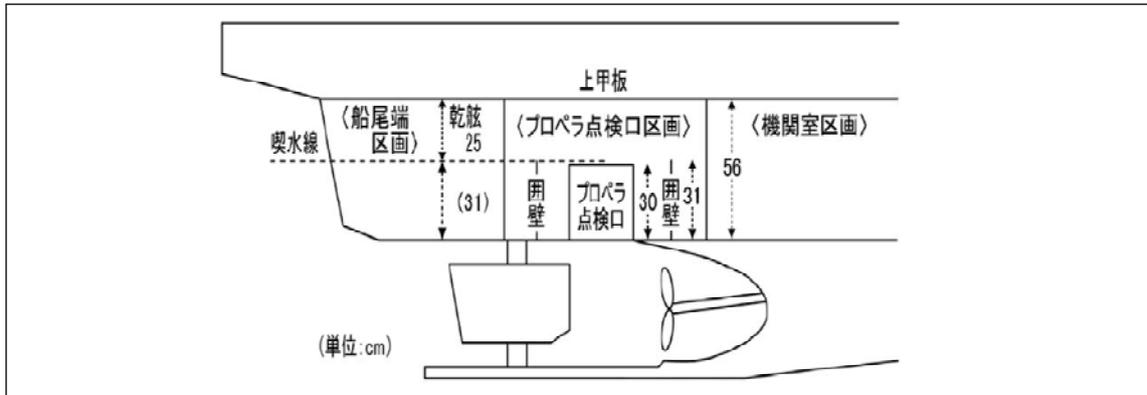
プロペラ点検口区画等の状況

また、プロペラ点検口の囲壁上端（約31cm）と喫水線は同一となるが、本船の航行及び波浪の影響による船体動揺、プロペラ回転による水圧等により、同囲壁から海水が入り、プロペラ点検口区画へ流入し、同区画が満水になったものと考えられる。

③ 海水は、上甲板とハッチの蓋の隙間上甲板と隔壁上部の隙間及び電線等の貫通穴（以下「隔壁の隙間等」という。）を経て、船尾上甲板上、船尾端区画及び機関室区画へ流入したため、浮力を喪失し、船体が海面に没して沈没したものと考えられる。

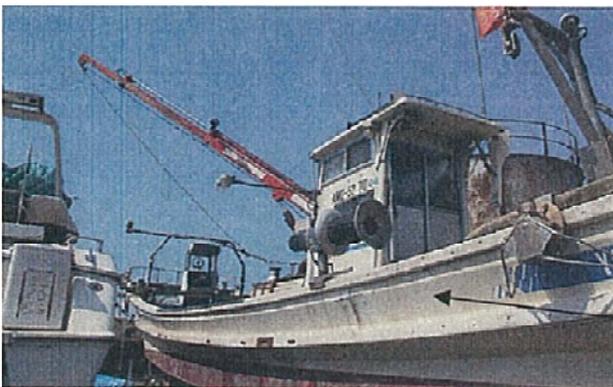
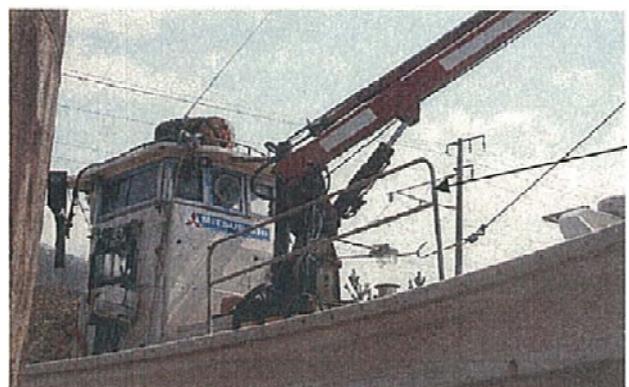
引き揚げられた日光丸

- ③ ブルワーク上端が水没すると、ブルワークの部分が抵抗となって復原しにくくなり、引き続く波の影響で転覆する危険性は高くなったものと考えられる。また、 26° の横揺れを起し、乗組員の移動や荷崩れにより転覆した可能性があると考えられる。
- ④ パールネットを高く積み上げたこと（偏って積んだこと）、クレーンを振り出したことによる重心の上昇が、転覆の可能性を高めたものと考えられる。

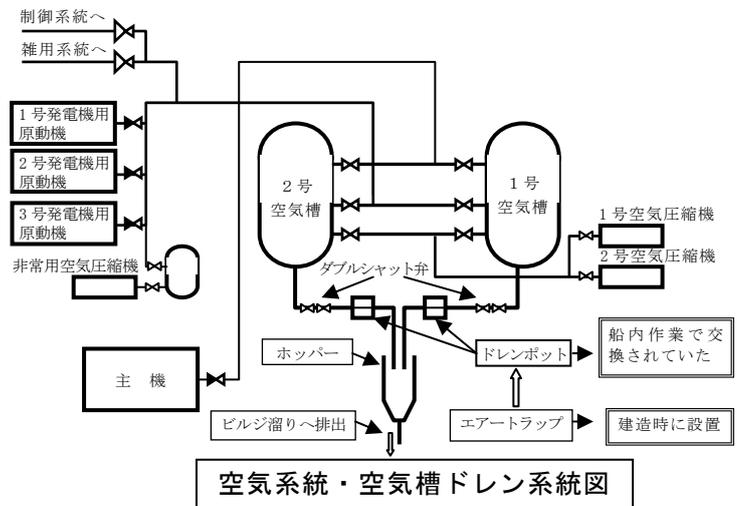
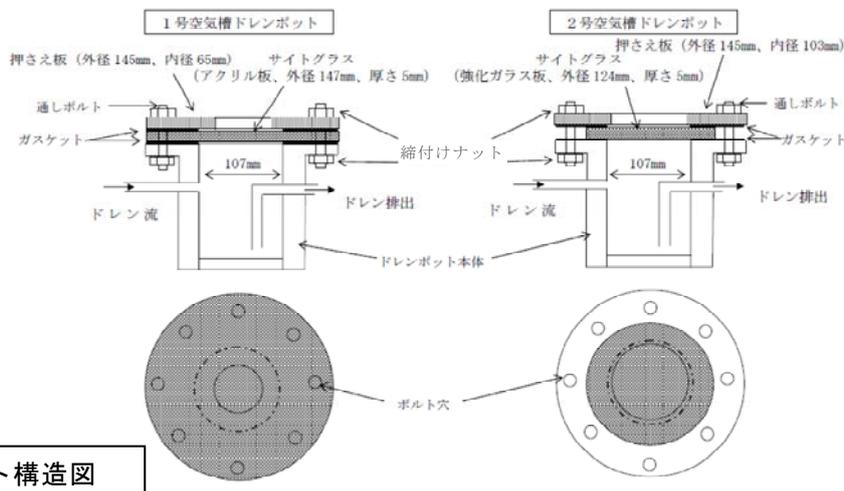
ドレン系統は、呼び径 15Aの鋼管で、ドレンは空気槽の最下部からダブルシャットドレン弁を経由し、建造時はエアトラップに導かれ、一定量のドレンが溜まると自動的にホッパーに排出され、ホッパーからビルジ溜だまりに排出されていたが、平成11年11月ごろ、ドレン排出量を目視確認するため、乗組員が作製したドレンポットをエアトラップの代わりに取り付けた。

- ① 2号ポットのサイトグラスは、1号ポットのサイトグラスと比べて押さえ板の内径が大きいため、相対的に大きな応力が生じていた。
- ② 8組のボルト・ナットを均一な力で締め付けるのは容易ではないことから、締め付ける力が偏り、ガラス板に微小な変形が生じたり、応力集中が生じたりして、脆性破壊しやすい状態になっていた。
- ③ ボルト通し穴がないガラス板を、押さえ板と8組のボルト・ナットで締め付ける場合、ガラス板の位置が決まりにくく、押さえ板とガラス板、ポットとガラス板の接触面が幅の均等なドーナツ型になりにくいことから、ガラス板を締め付ける力が偏り、ガラス板に微小な変形が生じたり、応力集中が生じたりして脆性破壊しやすい状態になっていた。
- ④ ドレン排出口が滞留したドレンに浸かる構造であることから、ドレンを排出する際には2号ポット内部に、最も大きい場合は空気槽の制限圧力2.45MPaの圧力が作用していた。
- ⑤ 二等機関士がドレン排出作業を行う際、ドレン弁を微開以上に開き、急激にドレン及び2号空気槽内の空気を排出したため、2号ポット内の圧力が急激に増加した。

サイトグラスが破裂したのは、微小な変形や応力集中が生じ、サイトグラスが脆性破壊しやすい状態にあるとき、排出作業が行われ、2号ポット内部の圧力が高まったことによる可能性があると考えられる。

サイトグラスが脆性破壊しやすい状態にあったのは、本船の船舶管理会社及び機関部乗組員により機器や部品の設計、使用及び維持整備基準が定められず、安全管理が適切に行われずに2号ポットが設けられ、また、サイトグラスの取替作業が行われていたため、構造及び強度に欠陥が生じたことによるものと考えられる。

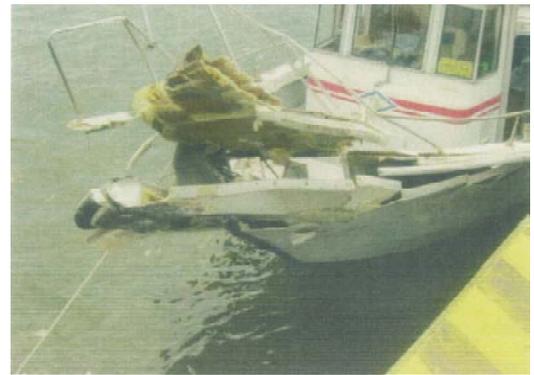
船首部の損傷状況

同乗者4人のうち、1人が衝突の衝撃で海中に投げ出され、溺水によって死亡したほか、1人が重傷、2人が軽傷を負った。また、同船には、船首部に大きな破口と部材の圧壊が生じた。
