第3章 鉄道事故等調査活動

10 主な鉄道事故調査報告書の概要（事例紹介）

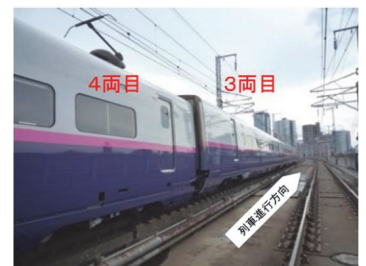
列車の状況

概要：10両編成の列車は、平成23年3月11日（金）、仙台総合車両所を定刻14時40分に出発した。列車が速度約72km/hで仙台駅構内に進入中、運転士は強い揺れを感じると同時に車内信号機に停止信号が現示されたのを認めたため、直ちに非常ブレーキを使用した。列車の停止後、車内及び車外から列車を確認したところ、4両目の前台車全2軸が左に脱線していた。

車体に大きな横揺れが加わった直後に列車が停止し、その後に脱線しているのを車両検修員が認めていることから、列車は東北地方太平洋沖地震の本震による地震動を受けたために脱線したと推定される

原因：本事故発生前には軌道を含めた鉄道施設、列車及び運転取扱いに問題はなかったと推定されること、また、列車が脱線した時刻は東北地方太平洋沖地震の主要動が仙台市内に到達した時刻の直後と推定されることから、列車は東北地方太平洋沖地震の本震による地震動を受けたために脱線したと推定される。

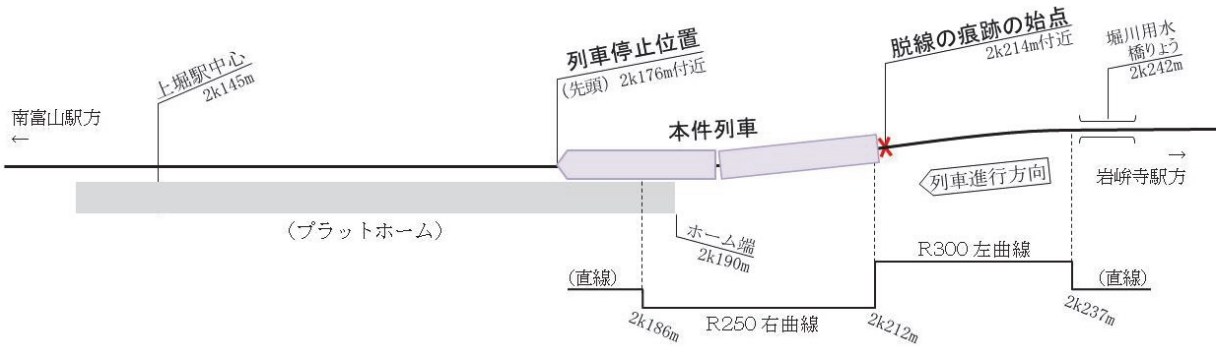
事故現場略図

概要：2両編成の上り列車の運転士は、平成24年7月28日（土）、ワンマン運転で上堀駅に停車する際、車両に異音と衝撃を感知したため非常ブレーキを使用し、列車を直ちに停止させた。停車後に確認したところ、車両の全8軸が脱線していた。

レールの横方向への変位は、事故発生2か月前のレールの交換時点から整備基準値を既に超過し、その超過の程度はその後やや進行したものと推定される

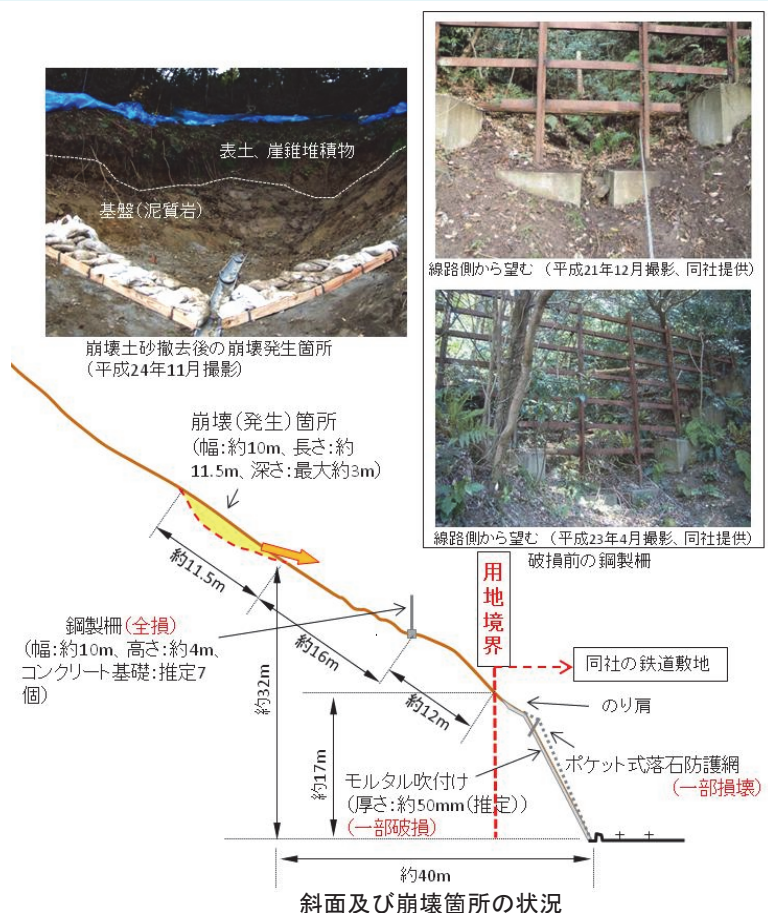
鋼製柵が設置されていた位置より約20m上方で発生した斜面崩壊により生じた土砂が、激しい雨により供給された水分を含んで流下したことにより、複数のコンクリート基礎が斜面中に倒壊あるいは斜面下に落下したものと考えられる

列車は、軌間内に落下していたコンクリート基礎1個を含む土砂等に衝突し、前台車がコンクリート基礎に乗上げ、上方に約1m跳ね上がって脱線したものと推定される

原因：本事故は、列車が斜面表層の崩壊により線路内に堆積していたコンクリート基礎1個を含む土砂等に乗上がったため、脱線したことにより発生したものと推定され、このとき、コンクリート基礎に1両目の前台車が乗上がったことが、被害の拡大につながったものと推定される。斜面崩壊が発生したことについては、脆弱化していた可能性があると考えられる斜面の表層部及び基盤層の表面部分に、多量の雨水が集中し、表層部の地下水位が上昇したことによる可能性があると考えられる。斜面に設置されていた鋼製柵のコンクリート基礎が落下した原因については、鋼製柵の設置経緯や構造図の記録が残っていなかったため不明であるが、設置当時の想定以上の土砂が流出したことのほか、コンクリート基礎の性能が設置当時より低下していたことによる可能性があると考えられる。
