## 第2章 航空事故等調査活動

## 6 公表した航空事故等調査報告書の状況

10 主な航空事故等調査報告書の概要（事例紹介）

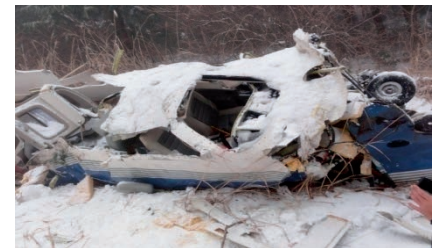
事故現場

本事故は、同機が有視界飛行方式で熊本空港から北九州空港へ向かう際、離陸後、山岳地帯に向かって低い上昇率のまま雲中飛行を行ったため、経路上の山腹に衝突し機体が大破し、機長及び同乗者が死亡したものと推定される。

同機が山岳地帯に向かって低い上昇率のまま雲中飛行を行ったことについては、機長が熊本空港周辺山岳地帯の地形を十分に把握していなかったこと等が関与した可能性が考えられるが、明確な理由は明らかにすることはできなかった。

有視界飛行方式における雲中飛行事故を防止するため、次の内容を操縦者団体に改めて周知するとともに、新たに導入された特定操縦技能審査制度(平成24年国土交通省令第22号)の機会等を利用して操縦者個人への徹底を図ること。

- (1) 最新気象情報に基づき全経路で有視界気象状態維持可能と判断した場合のみ出発
- (2) 気象の変化が予想される場合の代替案の検討及び飛行中の継続的な気象情報収集
- (3) 予期せぬ天候悪化時の引き返し又は着陸の早期判断

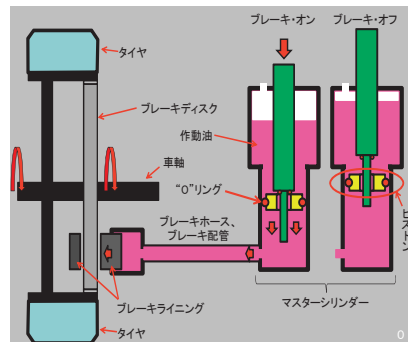
ブレーキシステムの仕組み

- (1) 「ブレーキマスターシリンダーを分解した際にO(オー)リングを必ず交換することを検討すること」について

サービスマニュアルにてブレーキマスターシリンダーのOリングは、1,000時間毎に必要により交換となってい

たが、これを分解時にOリングを交換するようサービスマニュアルを変更した。また、分解要求のあるその他の部品も同様に分解時にOリングを交換するようにした。

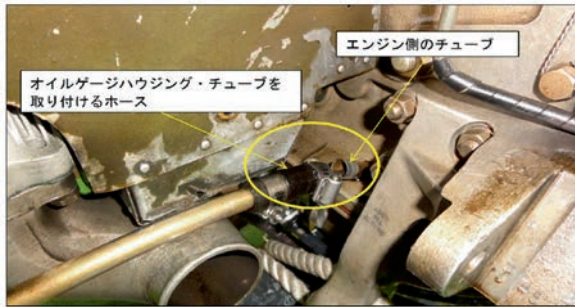
ホースがエンジン側チューブから外れた部分の再現

- ① エンジンの潤滑油量を測定する際に用いるオイルゲージを構成するオイルゲージハウジング・チューブのホースがエンジン本体側チューブから外れていた。
- ② オイルゲージハウジング・チューブをホースによりエンジン本体側チューブに締め付ける金具の位置がずれて締め付け帯がエンジン本体側へはみ出すとともに、ホースの接合部分が緩んでいた。

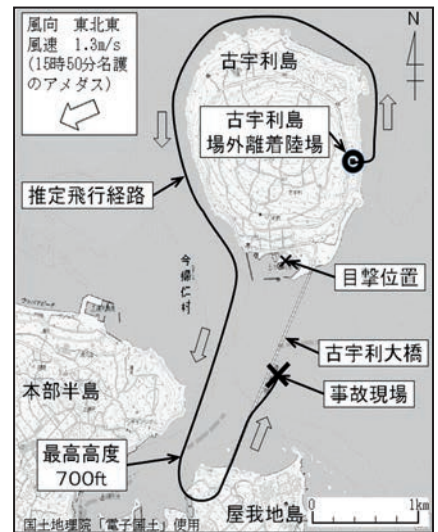
機長は、乗客へのサービスのため、約120ktで降下しつつ最高点が海面からの高度25m（約83ft）の古宇利大橋が真横に見える高度まで降下しようとしたものと推定されるが、水面上の低空飛行は非常に危険であり、まして、過大な速度及び降下率で水面近くまで降下するという飛行は、危険極まりない飛行である。機長の行動は、安全への配慮を著しく欠いていたものと推定される

機長は最低安全高度（※1）を守ろうと古宇利大橋から150m離れて飛行しようとしていたと考えられるが、海面に突入した時は、橋から約70mしか離れていなかったものと推定される。目視によって最低安全高度を厳守するには、障害物等から余裕を持った間隔を取って飛行するべきである。本遊覧飛行の運航計画書では500ft（約150m）以上の高度で飛行するようになっているが、機長には、これを遵守する意思はなかったものと推定される

**原因**：本事故は、遊覧飛行中の同機が過大な速度及び降下率で海面近くまで降下したため、穏やかで透明度の高い海面上における高度判断を誤り、降下から上昇へ移行する時機が遅れ、海面に突入し機体を損傷させたことによるものと推定される。

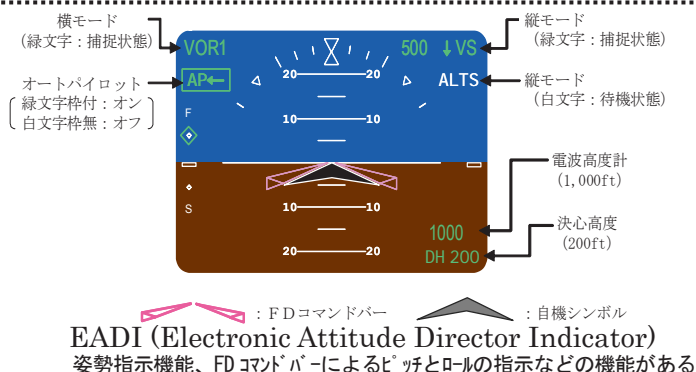
機長は、復行のためのエンジン出力増加による機首上げ傾向を抑えるため操縦桿を押す必要があり、また、フライトディレクター・コマンドバー（FDコマンドバー）に違和感を抱きつつも従った可能性が考えられる。そのため、意図しないまま同機を降下させる操縦となったものと推定される。このとき機長は、基本的な計器飛行を実行できていなかったものと推定される

副操縦士は、一時的に計器の監視が十分には行き届かない状況となり、同機が加速中であったこと、及び復行直後に初期上昇状態を確認し、そのまま上昇していくと考えたことが関与して、降下に気付かなかったものと考えられる
