第4章 鉄道事故等調査活動

3 鉄道事故等調査の状況

6 公表した鉄道事故等調査報告書の状況

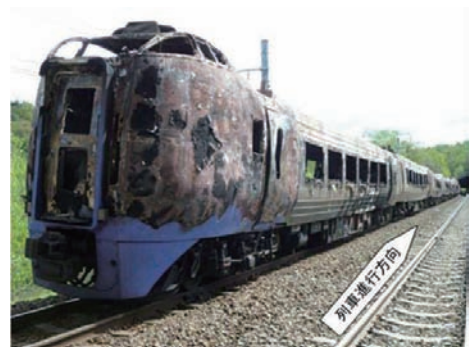
車両の焼損状況

列車は、5両目後台車第1軸が左へ脱線していた。列車は4両目後部の動力伝達装置が損壊しており、列車の停止位置の約2km手前から、脱落した動力伝達装置等の部品が軌道上に点在していた。また、火災により全6両が焼損した。

また、本事故において、列車が焼損したことについては、脱落した減速機かさ歯車によって6両目前部の燃料タンクが破損したため、漏出した軽油がその付近の木まくらぎ周辺に飛散し、発電機若しくはエンジン後端部上面付近で出火した火が延焼拡大したことによるものと考えられる。

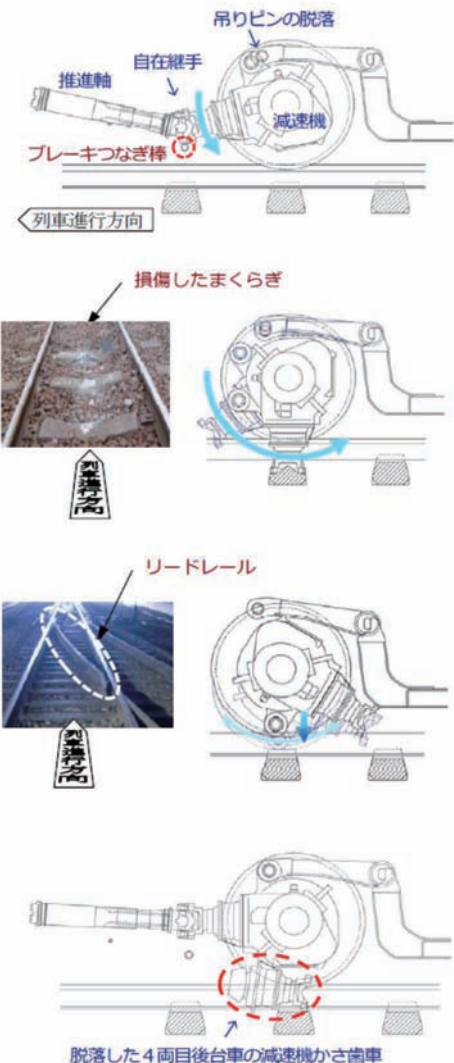
脱線の経過（推定）

本事故は、列車の4両目後部の減速機を支える吊りピンが脱落したため、次のような経過により4両目の後台車全2軸及び5両目の後台車第1軸が脱線したものと考えられる。

- (1) 減速機が車軸を中心として前方に回転するように垂下し、推進軸も垂下したことから、自在継手が破損し両者が分離した。
- (2) 分離後、減速機が更に回転して、減速機の吊り部が清風山信号場構内の12口分岐器のリードレールに接触したことにより、4両目の後台車が同レールに沿って左へ押されて同台車の第1軸が脱線した後に第2軸が脱線し、その後、11イ分岐器において2軸とも復線した。
- (3) 垂下した減速機からかさ歯車が脱落して軌間内に落下し、5両目の後台車がこのかさ歯車に接触したことにより、同台車が押し上げられて第1軸が脱線した。

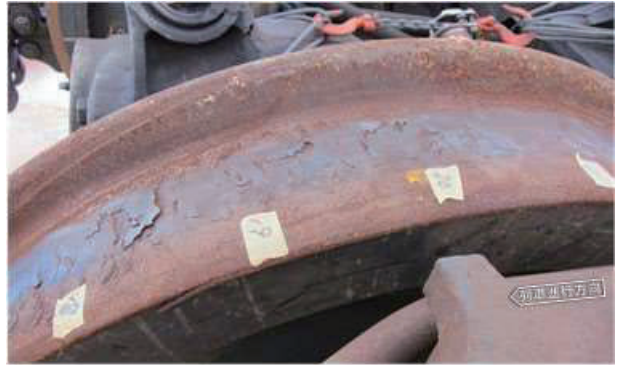
車輪の踏面剥離の状況

減速機を支える吊りピンが脱落したことについては、次のような経過であったものと考えられる。また、このような経過に至ったことについては、4両目の後台車第1軸の左車輪の円周形状不整に伴う著大な振動を受けたことが関与したものと考えられる。

北海道旅客鉄道(株)は、踏面擦傷、剥離の長さの範囲が使用限度を超えたとして扱うべき車輪を使用することがないよう、車輪踏面の状況を把握するための適切な検査時期及び検査手法を確立し、車輪踏面状態の管理を徹底すること。

(1) 車両関係計画部門は、平成25年12月より、従来の車輪検査(仕業検査及び交番検査等)時の基準値に加え、連続して発生した車輪擦傷、剥離等を一つのものとして扱うこととしました。これにより

「熱亀裂による剥離」が、車輪踏面全周に及ぶ前に車輪削正を行っています。

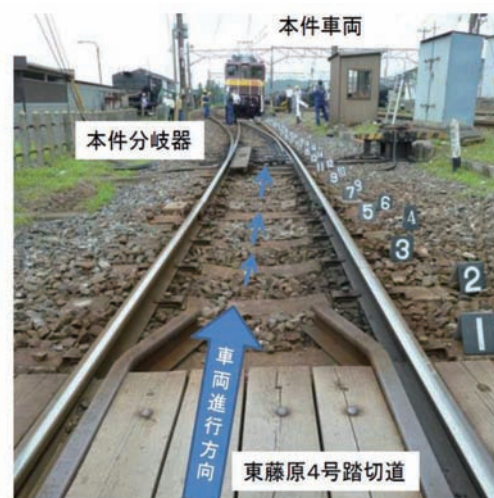
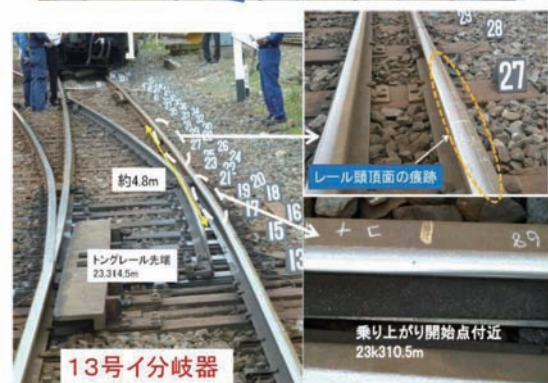
脱線現場

入換編成の運転士は、東藤原13号イ分岐器を通過中に異常を感知したため、直ちに非常ブレーキを使用して入換編成を停止させたところ、2両目機関車の前台車第1軸が右へ脱線していた。

本重大インシデントは、18両の入換編成(電気機関車2両と貨車16両)が4つの曲線が連続する区間にある内方分岐器の基準線側を走行した際、脱線係数が増加するとともに、限界脱線係数が低下したため、2両目機関車の前台車第1軸右車輪が外軌に乗り上がって右に脱線したものと考えられる。

脱線係数が増加したことについては、曲線半径を急激に小さくする方向に通りが変化していたこと、軌道面が右前方に下がる向きに平面性変位が大きくなっていったこと及び車両の走行速度が低速であったためにカント超過の状態で行ったと考えられることから、横圧が増加するとともに輪重が減少したことによるものと考えられる。また、上り勾配において力行運転を行うことによる電気機関車の軸重移動も関与した可能性があると考えられる。

限界脱線係数が低下したことについては、曲線半径を急激に小さくする方向に通りが変化していたことにより、車両の前台車第1軸のアタック角が大きくなったことによると考えられる。

通りが急激に変化していたことや平面性変位が大きくなっていったことについては、平面曲線の諸元が把握されていなかったこと及び分岐器の軌道変位検査が適切に行われていなかったことから、軌道整備基準値を超えた状態であることを認識できず、軌道の線形や変位が正しく管理されていなかったためと考えられる。

三岐鉄道(株)は、曲線及び分岐器の区間において、保守管理上の設計値を把握し、「土木・施設実施基準」に則した軌道変位の検査を適切に実施することにより軌道の整備・維持を確実にすること。

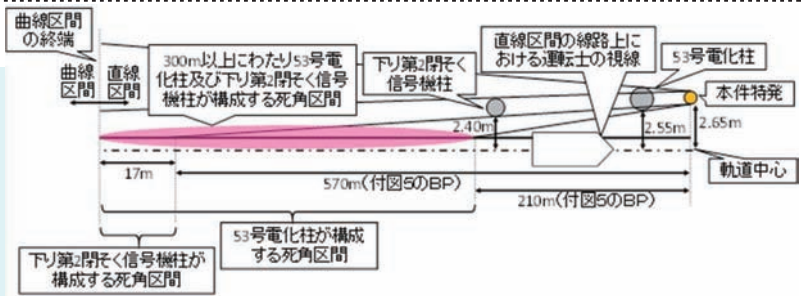
踏切道の下り列車に対する特殊信号発光機が沿線の電化柱の死角に入り、下り列車の運転士が同特殊信号発光機の停止信号の現示を確認できない区間が300m以上にわたり存在した

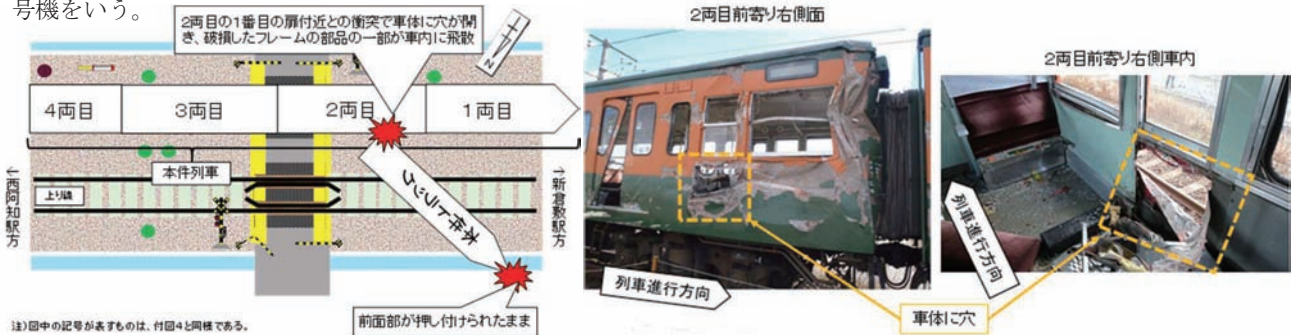
トラックは、本事故発生直前にトランスミッションで変速のための切替時に異常が発生したことにより、エンジンの動力が伝わらなくなり、踏切内で停止した可能性があると考えられるが、トラックのコントロールユニットの記録に時刻の記録がないこと及び本事故発生直前のトランスミッションの状態が不明であることから、このような事態が発生したと特定することはできなかった

原因（抄）：本事故は、普通貨物自動車が八人山踏切道内に停止していたため、進行してきた列車が同自動車と衝突したことにより発生したものと認められる。同列車が同踏切道までに停止できなかったことについては、同列車の運転士が同踏切道の支障にすぐに気付かなかったことによるものと推定される。同運転士がこの支障にすぐに気付かなかったことについては、同踏切道の下り列車に対する特殊信号発光機が沿線の電化柱の死角に入り、下り列車の運転士が同特殊信号発光機の停止信号の現示を確認できない区間が300m以上にわたり存在したことが関与した可能性があると考えられる。

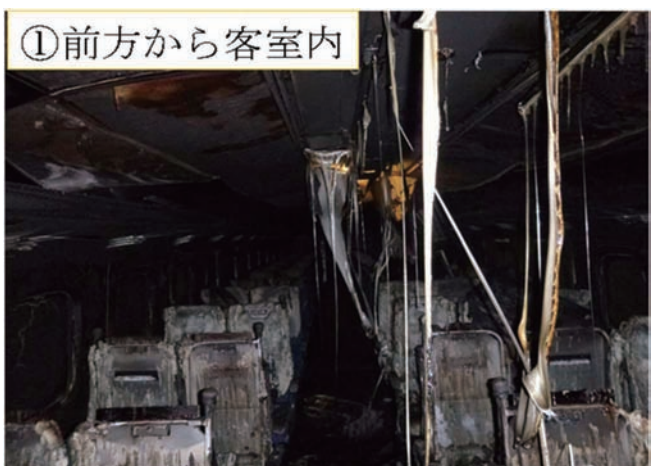
車両の主な損傷は、火災発生箇所付近の1両目の客室内の中ほどから前側デッキまでであったことから、火災対策に関して技術基準に適合する材料の使用により、延焼の拡大防止が図られたものと考えられる

原因：本事故は、本件列車に乗車していた乗客が、1両目の車内において、ガソリンをまき、自ら火をつけたため、発生したものと推定される。

火災発生車両に残された乗客の確認が困難な状況であったと考えられることから、乗務員が対応可能な範囲で乗客の避難誘導や火災発生時に必要な措置を講じる支援のため、線区等の状況を踏まえ、必要に応じ、乗務員室等に防煙マスクや耐火手袋等を搭載することが望まれる

同種の事故における更なる被害の軽減のため、乗務員が避難誘導に向かうまでの間に、乗客が自主的にできるだけ速やかに火災又はその兆候を見られた車両から離れた車両へ向かって避難行動を起こすようにするための取組が必要であるとされる

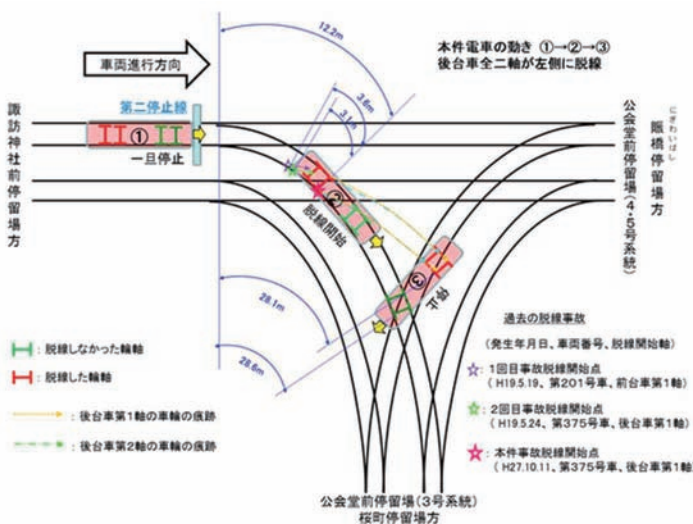
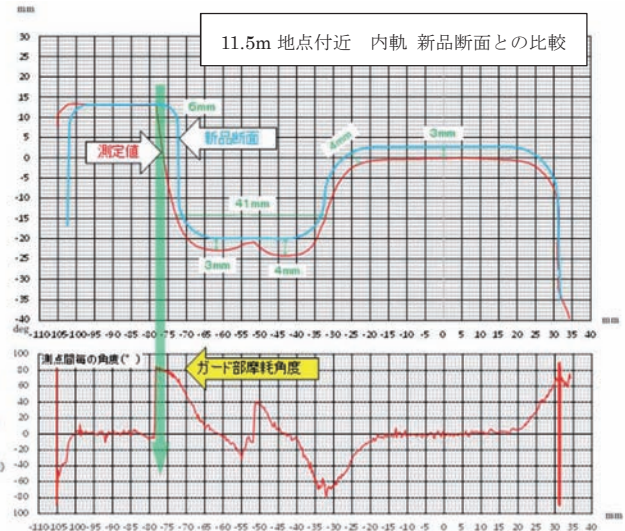
本事故発生時に脱線開始点付近でガード部の摩擦角度は約80°と新品の状態である90°よりも小さくなっていた。これにより内軌側背面脱線に対する限界脱線係数が小さくなったことが脱線の発生に影響していた可能性があると考えられる

1回目事故及び2回目事故はいずれも、軌道を補修した際の仕上がり状態が不適切であったことが、主な原因であったと考えられる。これに対して、本事故の原因は、走行速度、車輪背面とガード部接触部における摩擦係数、ガード部の摩擦角度、バックゲージ等の軌道変位の影響が要因となり、それらが複合したことにより発生した可能性が考えられる

原因(抄)：本事故は、電車が、右曲線となる分岐器内を後台車第1軸の右車輪背面と、ダイヤモンドクロッシング内のガードレールの機能を持つ部位の側面とを接触させながら走行していた際に、同車輪背面が同部位に乗り上げて左に脱線し、その後、同軸左車輪が左レールに乗り上げて左に脱線し、続いて後台車第2軸も左に脱線したことにより発生したものと考えられる。

後台車第1軸の右車輪が脱線したことについては、曲線半径の非常に小さい曲線に存在するダイヤモンドクロッシング内で、同車輪の輪重の減少と背面横圧の増加が発生し、内軌側の車輪背面からの脱線に対する脱線係数が大きくなったと考えられるとともに、脱線に対する限界脱線係数が小さくなり、脱線係数が限界脱線係数を超える状態になったことによるものと考えられる。

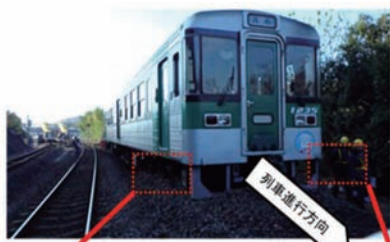
車止めの砂利盛りに進入して停止した列車

停車時分における運転士のオレンジタウン駅の行動等について、同駅停車中に駐車場跨線橋の方を見て考えごとをしながら、運転取扱い作業を無意識に行った可能性が考えられる

同社は、土佐久礼駅構内で出発信号機を冒進した事象を契機に、平成4年度以降、再発防止策として、運転士が出発信号機の確認を忘れないよう、戸ジメ表示灯の下に「出発確認」と注意喚起をしているが、この注意喚起の意義を指導してこなかったために形骸化してしまい、結果的に過去に講じた対策が有効に機能しなかった可能性があると考えられる

本事故のような場合も想定して、ATSの地上子及び車上子の位置並びに乗降扱いのための列車停止位置について、設計関係者相互の連携により、総合的に検討し列車が安全に停止できるように、計画的な整備を進めていくことが望まれる

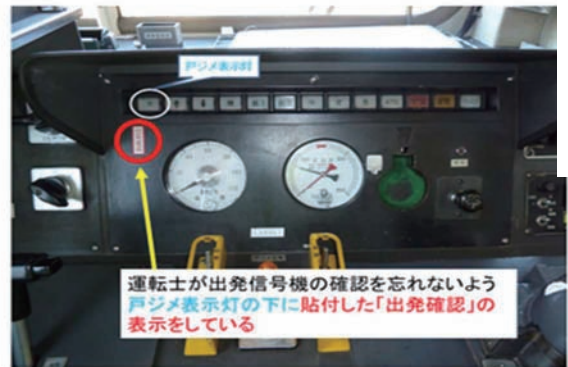
運転士が出発信号機の確認を忘れないよう戸ジメ表示灯の下に貼付した「出発確認」の表示をしている

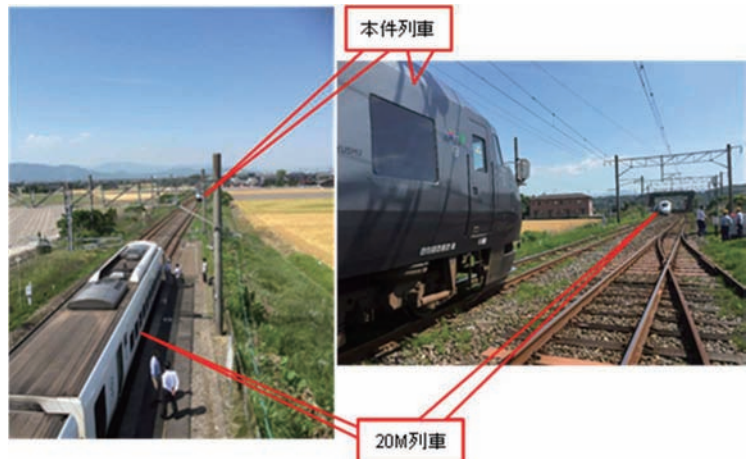
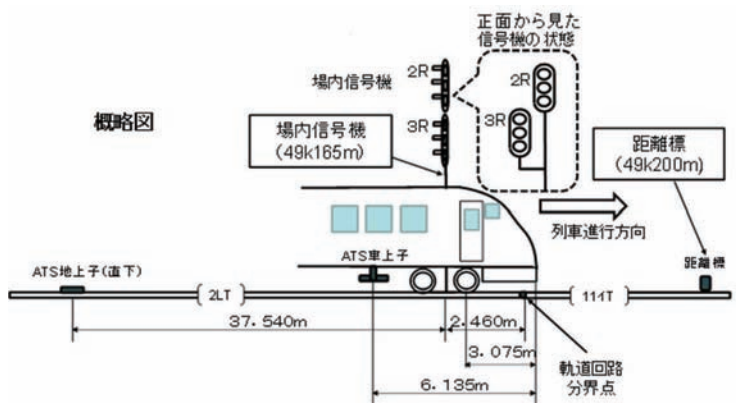
運転再開後、停止信号が現示されている区間に本件列車が進入したが、本件列車は既にATS地上子(直下)を通過していたので、ATSは作動していなかったものと考えられる

本件列車運転士及び輸送指令員は、それぞれ停止位置の報告に関する過去の指導文書、作業標準で決められた停止位置に関する報告及び確認を行っていなかったものと考えられる。なお、その背景には、同社が報告や確認の作業実態を把握していなかった状況があったと考えられる

原因(抄)：本重大インシデントは、進行信号を現示している肥前竜王駅下り場内信号機を越えた位置に停止した下り特急列車が、同信号機に停止信号が現示された後、輸送指令員の指示により運転再開された結果、同信号機の停止信号を冒進した状態となり、同駅の1番線に停車する予定の上り特急列車に対する過走余裕距離の区間内に進入し、その後、輸送指令員の指示及び信号の現示に従い運転された上り特急列車が上り場内信号機を越えたため、過走余裕距離の区間に2列車が同時に運転される可能性が生じる事態になり、発生したものと考えられる。

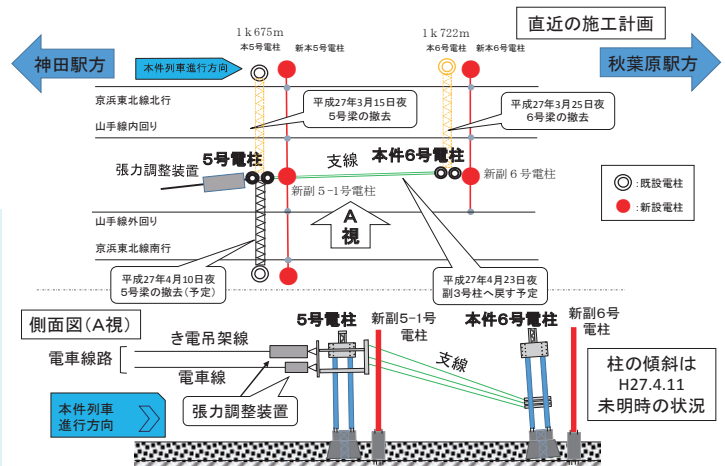
電柱の上部に取り付けられていた梁及び架線等が平成27年3月に撤去されたため、同基礎に作用する鉛直力が小さくなり、同支線の作用力による転倒モーメントは変化しなかったが、転倒に対する安全率が更に低下し、1以下になったものと考えられる

同社において、電柱の基礎の構造を把握していない状態で、神田駅～秋葉原駅間において半数以上で使用しているアンカボルト基礎のような、より強固な構造だと思いついで、安全率が十分であると誤って判断していたことが関与したと考えられる

原因(抄)：本重大インシデントは、電路設備のインテグレート架線工事に伴う電柱の撤去工事の過程において、列車の運行の用に供している電柱が傾斜し、また、傾斜したとの情報が複数の関係者に伝わったが、必要な措置が講じられなかったため、傾斜が進み、列車が運行する時間帯に線路上に転倒し、建築限界を大きく支障したことにより、発生したものと考えられる。
