## 第3章 航空事故等調査活動

### 3 航空事故等調査の状況

## 6 公表した航空事故等調査報告書の状況

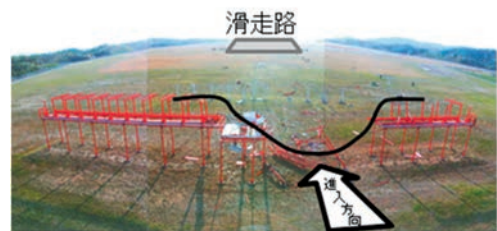
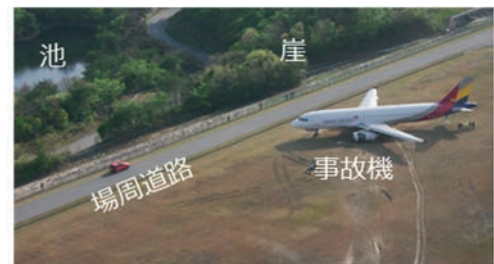
アシアナ航空株式会社所属エアバス式A320-200型HL7762は、平成27年4月14日(火)、同社の定期162便として広島空港に進入中、所定の進入経路より低く進入し、20時05分、滑走路28手前の航空保安無線施設に衝突した後、同滑走路進入端の手前に接地した。その後、同機は滑走路路上を滑走し、滑走路の南側に逸脱して、同空港の着陸帯内に停止した。

本事故は、同機が同空港の滑走路28に着陸する際、アンダーシュートとなったため、機長が復行操作を行ったものの、同機が上昇に転ずる前に、滑走路28進入端の手前に設置された航空保安無線施設に衝突したことによるものと認められる。

同機がアンダーシュートとなったことについては、機長が、進入限界高度以下の高度において、目視物標を引き続き視認かつ識別することによる当該航空機の位置の確認ができなくなった状態で、ゴーアラウンドすることなく、降下して進入を継続したこと、及びPMとして気象状況及び操縦をモニターすべき副操縦士が、進入限界高度で滑走路が見えない状況になったとき、直ちにゴーアラウンド・コールをしなかったことによるものと考えられる。

- (1) 会社手順及び運航乗務員の訓練について再検討した上で、運航乗務員に対して規定の遵守の重要性を再強調すること。
- (2) 進入限界高度未満への進入においては、あくまでも目視物標を主たる参照としなければならない、計器は補助として適切に使用することを教育及び訓練を通じて徹底すること。

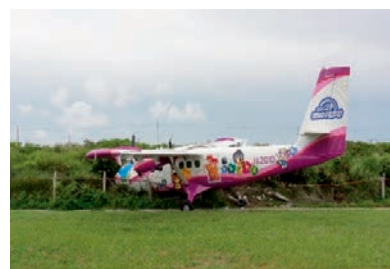
第一航空株式会社所属バイキング式DHC-6-400型JA201Dは、平成27年8月28日（金）、8時55分ごろ、旅客輸送のため粟国空港に着陸した際、滑走路を逸脱し、空港外周の柵等に衝突して機体を損傷した。

本事故は、同機が着陸した際、操縦業務を担当するPFであった副操縦士が、接地後に偏向を始めた機体を適切に制御できなかったため、滑走路を逸脱して空港外周の柵に衝突し、機体を損傷したことによるものと推定される。

接地後に機体が偏向を始めたことについては、PFがチェックリストを失念し、操縦以外の業務等を担当するPMであった機長が適切なモニター及び必要な指摘を行わなかったため、前輪が右側に偏向した状態で接地したことによるものと考えられる。

地上訓練及び飛行訓練の現状を正確に把握し、定められた訓練が適切に実施できるように訓練の体制を改善すること。

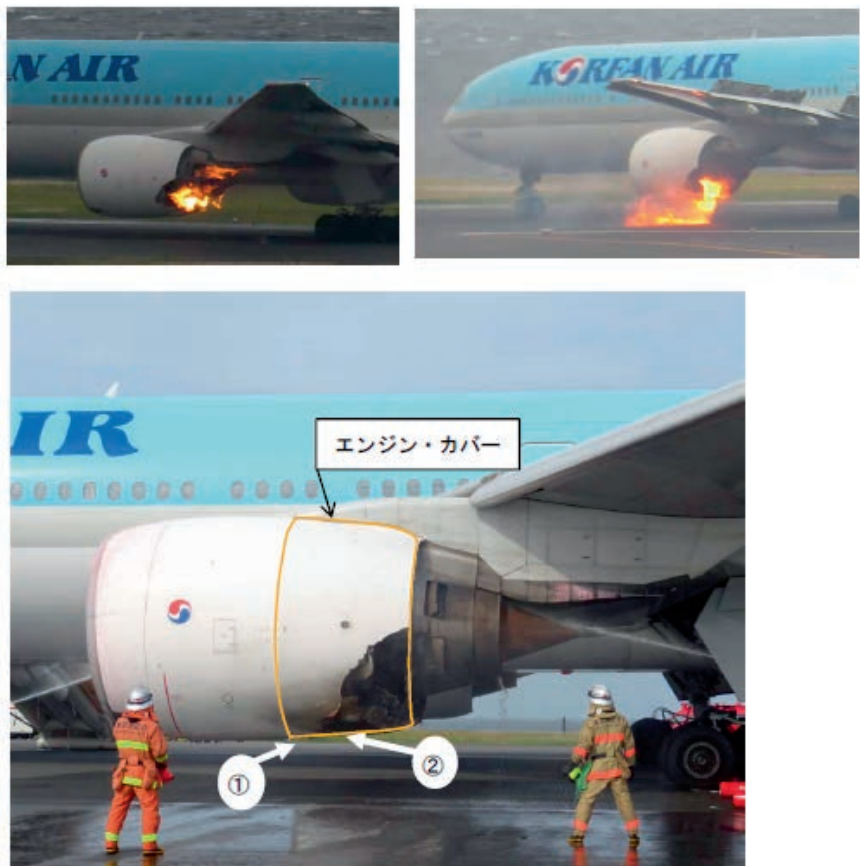
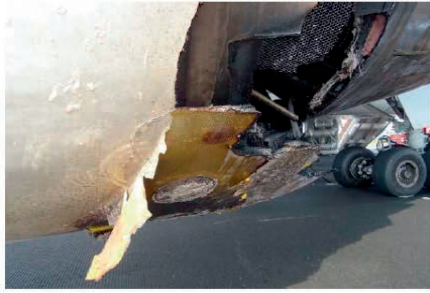
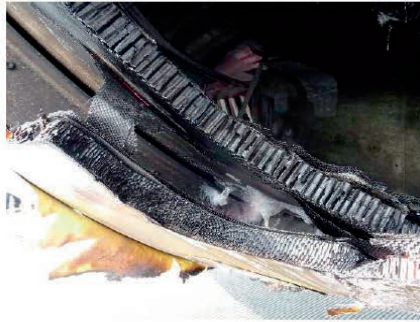
第1エンジンの火災の状況

第1エンジンの破損及び出火について調査した結果、離陸滑走中、第1段高圧タービン・ディスクの一部が破断し、当該ケース及びエンジン・カバーを破損させたことが確認された。

また、第1段高圧タービン・ディスクの一部破断に伴い発生したエンジン振動により、エンジン部品(フューエル・オイル・ヒートエクスチェンジャー)に亀裂が発生し、当該部位から漏れた燃料によってエンジン・カバーを含むエンジンの防火区域外で火災が発生したことが確認された。

※エンジンの防火区域外での火災の痕跡：  
エンジン・カバーの欠損、焼損炭化、外装材の焼損溶解

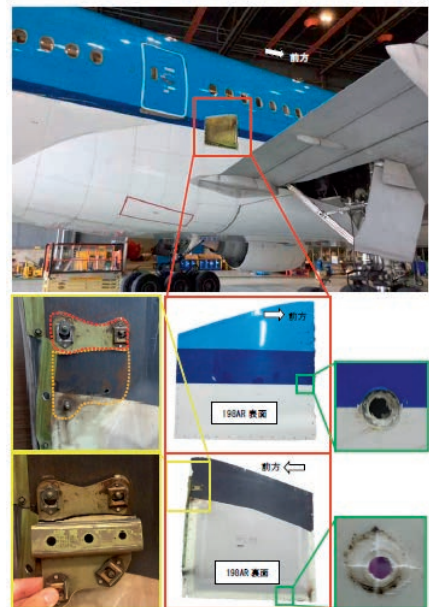
脱落したパネル及びパネル側ブラケットの状態

KLMオランダ航空所属PH-BQC(ボーイング式777-200ER型)は、平成29年9月23日、関西国際空港を離陸し大阪市付近上空を上昇中、右主翼後縁付け根上方の胴体パネル1枚が脱落し、大阪市北区付近を走行中の車両に衝突した。

- ・ パネル(198AR)を機体に固定するブラケット(金具 P/N:149W5913-4)に破断が認められた。
- ・ 当該ブラケット部を除き、パネルを機体に固定していたボルト及びスクリューは、機体に取り付いたままとなっていたが、ボルトの一部に誤部品が使用されていた。
- ・ パネルの穴には、ボルト及びスクリューが通り抜けた痕跡が残されていた。

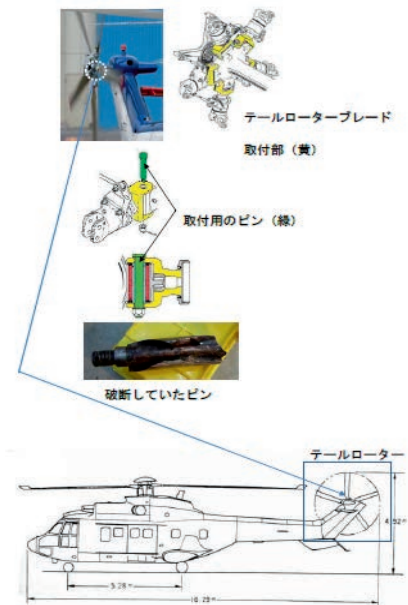
東邦航空所属ヘリコプター JA9672 (アエロスパシアル式AS332L型) は、平成29年11月8日、山梨県内の場外離着陸場を離陸し、群馬県上野村上空を飛行中、同村内の道路上に墜落した。

- ・ 事故機のテールローターの付け根にあるピンが破断していた。

- ・ 事故機的设计・製造者 (エアバス・ヘリコプターズ社) から、当該ピン部分の点検を呼びかける技術通報が、
- ・ 欧州航空安全庁から、当該技術通報の実施を求める耐空性改善命令が、いずれも11月21日付け (日本時間) で発行された。

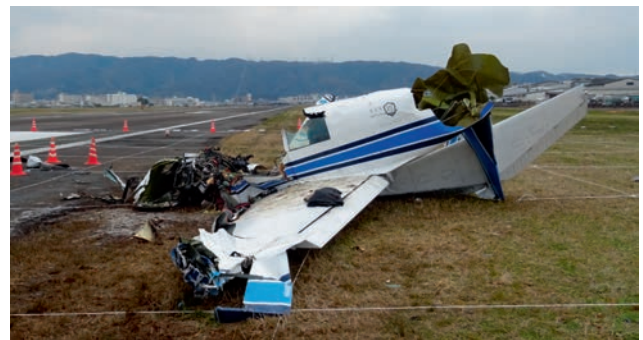
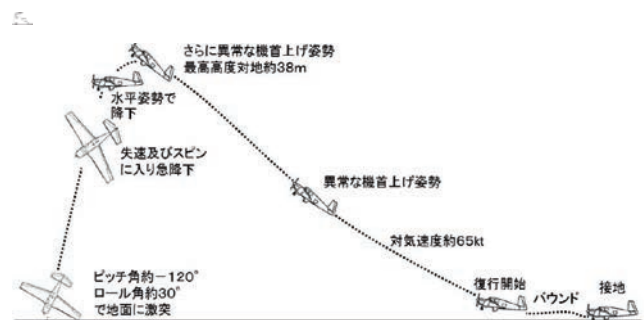
墜落の状況（概念図）

**原因：**本事故は、同機が着陸の際、接地後にバウンドし復行を試みたが、異常な機首上げ姿勢での上昇となり、それが継続して速度が低下し、失速が間近に迫る状況でも回避できなかったため、失速しすぐにスピンに入り墜落したものと推定される。

同機が異常な機首上げ姿勢での上昇となり、それが継続し、失速が間近に迫る状況でも回避できなかったことについては、機長又は同乗者Aが操縦していたが同機の操縦できる範囲を超え、過大となった機首上げを抑え込むことができなかったこと等による可能性が考えられるが、同機の搭乗者が全員死亡したことにより、特定することができなかった。

また、同機の重量は最大重量を超過し、重心位置は最大重量に対応する後方限界よりも後方にあった。これらのことは、操縦性及び安定性等に影響し、接地後のバウンド、復行時の異常な機首上げ姿勢、低速飛行時の安定性の低下、失速及びスピンの発生に関与した可能性が考えられる。

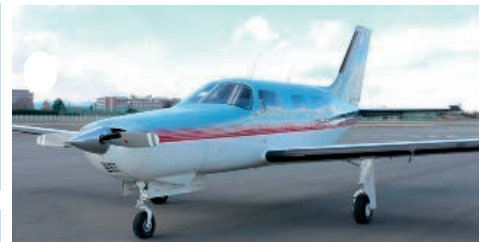
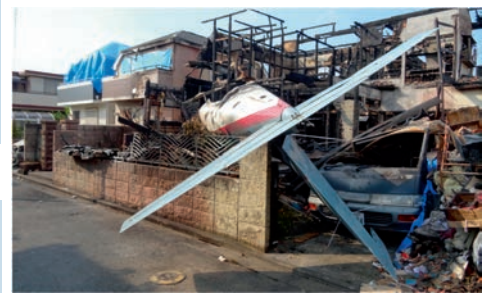
**原因：**本事故は、同機が離陸上昇中、速度が低下したため、失速して飛行場周辺の住宅地に墜落したものと推定される。

速度が低下したことについては、最大離陸重量を超過した状態で飛行したこと、低速で離陸したこと及び過度な機首上げ姿勢を継続したことによるものと推定される。

過度な機首上げ姿勢を継続したことについては、重心位置が後方限界近くにあったことにより機首上げが発生しやすい状態において、機長が速度よりも上昇を優先させて機首上げ姿勢を維持したことによる可能性が考えられる。

- ・自家用小型機の操縦士に対し、出発前に、飛行規程の性能上の要件（離陸距離）を満たすことを確認する重要性の理解促進、並びに性能低下が発生した場合の対処方法の確認に係る指導強化
- ・滑走路長を最大限に利用する例を空港設置・管理者へ周知
- ・製造者の技術情報の正しい理解に基づく確実な整備

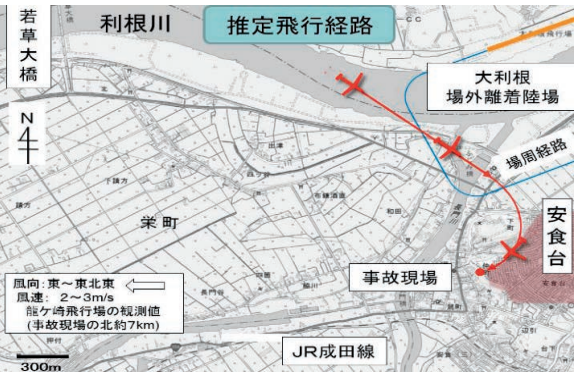
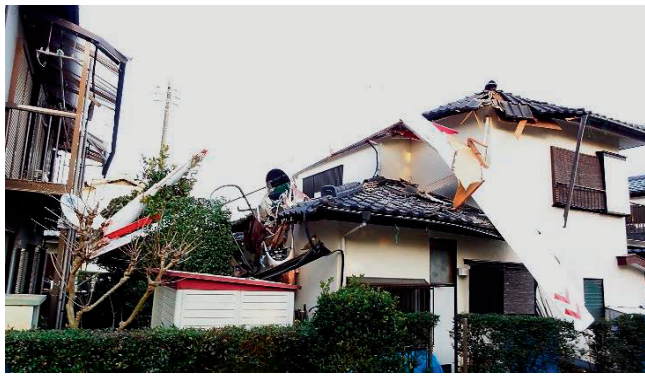
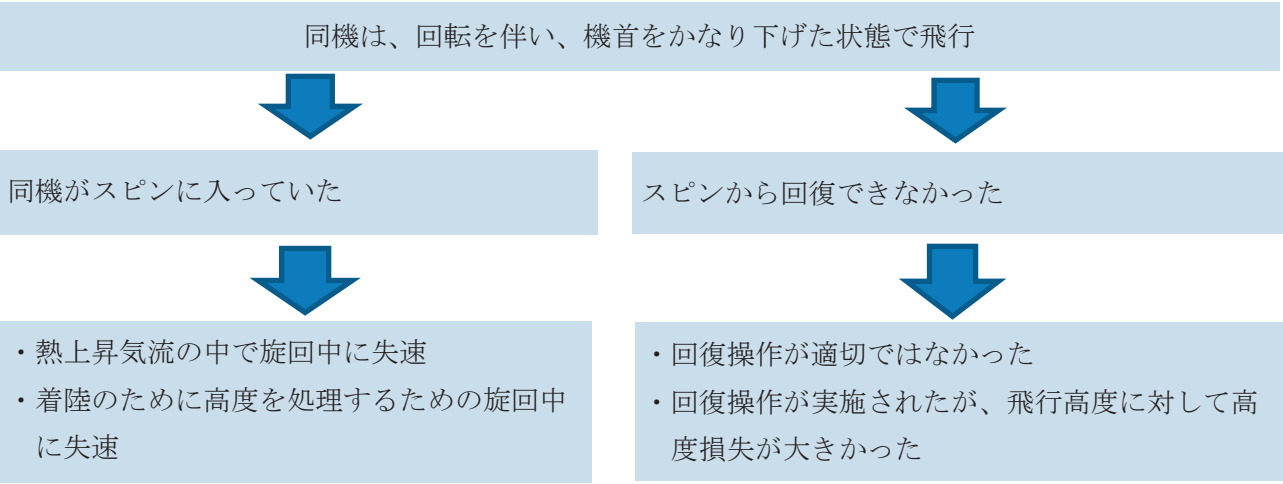
- 熱上昇気流：事故現場付近は、住宅密集地であり、日射による温度上昇がおきやすい。  
→局地的な熱上昇気流の可能性
- 墜落時の家屋の損壊状況から、左バンク角（左への傾き角）を取り、機首を大きく下げていた。

**原因：**本事故は、同機がスピンに入り、スピンからの回復ができなかったため、墜落したものと考えられる。  
同機がスピンに入った原因及びスピンから回復できなかったことについては、搭乗者が死亡したことから特定することができなかった。

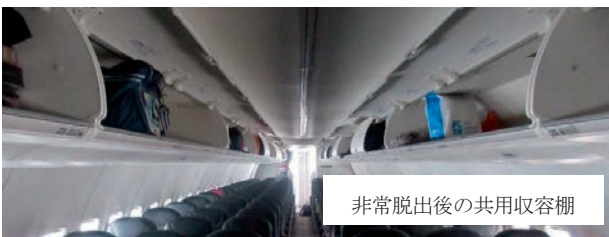
脱出スライドで降下した際、前方に飛び出し、腰から着地。  
→1名重傷

**原因：**本事故は、激しい降雪に伴う地上走行待機中に、機内において異臭及び煙が発生し、その後、第2エンジン後部の炎が継続したことから、同機が非常脱出を行った際、脱出スライドで降下した乗客が腰から着地し、重傷を負ったことによるものと考えられる。

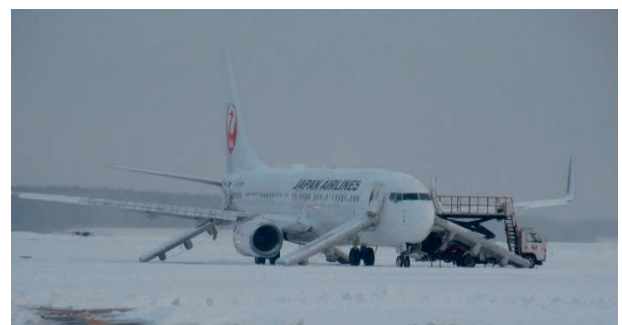
非常脱出後の共用収容棚

機内において異臭及び煙が発生したこと及び第2エンジン後部の炎が継続したことについては、急激な天候悪化により強い降雪となり、ファンブレード及び低圧圧縮機に着氷したため、エンジン内部にエンジンオイルが漏れ、そのオイルが霧状となって機内に流入したこと、及び漏れ出たエンジンオイルがテールパイプに溜まり、発火したことによるものと考えられる。
