特集2 運輸安全委員会発足10年 今後の重点的取組の方向性

これからの10年を見据えた重点的取組の方向性

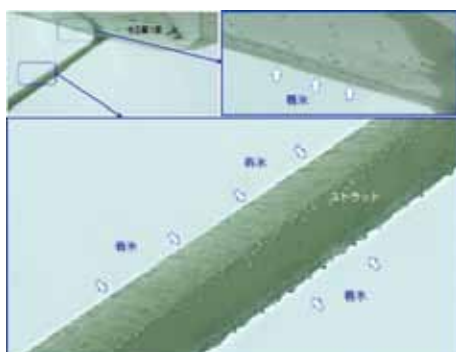
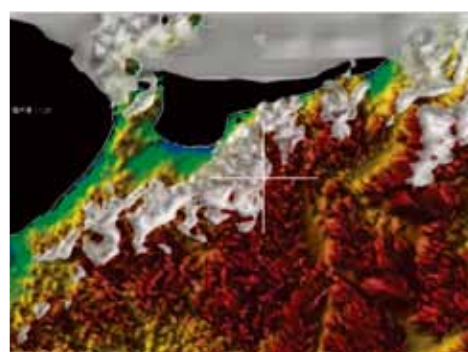
○映像解析とスーパーコンピューターを使用した気象解析による事故原因分析（航空）

平成29年6月3日、富山空港から松本空港に向かっていたセスナ式172P型機が立山連峰獅子岳山頂付近に衝突した事故（32頁参照）

この衝突事故では、同乗者のスマートフォンに記録されていた写真によって、事故当時に同機が雲中飛行であったことや、操縦者がハーネスを着用していなかったことが判明しました。また、写真データを映像解析することによ

り、飛行の安定を損なう機体への着氷も判明しました。

さらに、事故発生時間帯の立山連峰山頂付近の気象状況を確認するため、東海大学情報技術センターに依頼し、スーパーコンピューターを用いて気象庁提供の数値予報モデルを基に数値解析を行い、当時の立山連峰の風や雲量の状況を高解像度で可視化しました。これらの解析により、事故機は雲中飛行したことにより翼に氷が付着し、飛行性能が大きく低下していたことが分かりました。

判明したこれらの状況を基に、当委員会は、国土交通大臣に対して、雲中飛行に対応していない小型飛行機等は雲の中に入らないように飛行するよう安全上の措置を求める勧告を发出了しました。

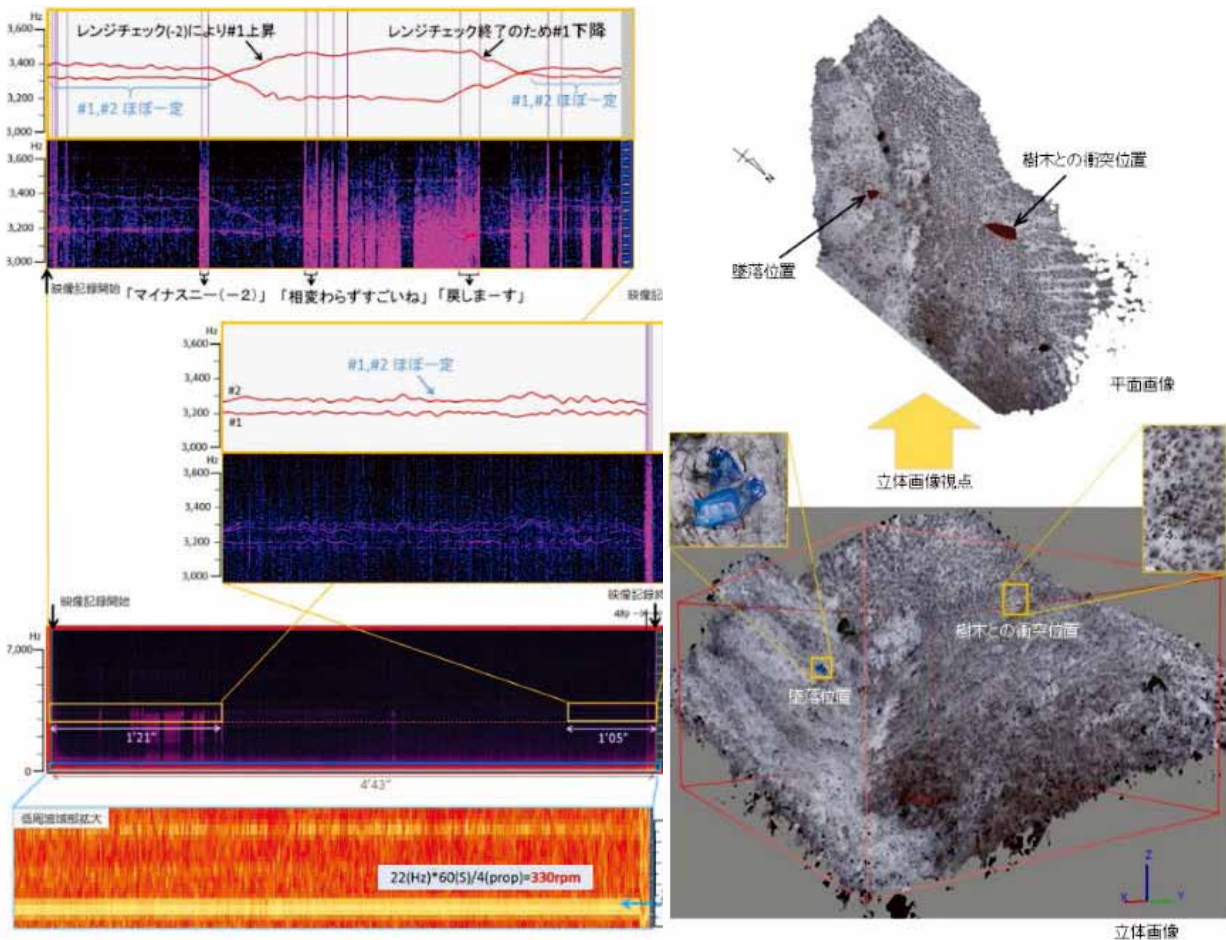
○映像データ及び音響データの解析による事故時の状況推定とドローンの活用（航空）

平成29年3月5日、松本空港から塩尻市内山中の場外離着陸場に向かっていた消防防災ヘリコプター、ベル式412EP型機が松本市鉢伏山斜面に墜落した事故（31頁参照）

この墜落事故では、同乗者がヘルメットに装着していたビデオカメラに記録された映像データを解析して、同機の飛行経路や速度、高度を推定しました。また、ビデオカメラの音響データを解析し、エンジンの作動状況や搭乗者間の会話の一部を推定しました。

これらのデータ解析によって、同機は樹木に衝突するまで機体に異常がなかったことや、一人の操縦士が操縦していたこと、操縦士が航空身体検査証明を受ける際に正しい申告を

していなかったこと、搭乗者全員が迫りくる危険に反応していなかったことが分かりました。

こうしたことから、消防庁では、消防防災ヘリコプターについて操縦士を二人乗務させることとしたほか、安全管理体制や研修等の充実を図っています。また、当委員会から国土交通大臣に対して、自己申告が正しく行われるように航空機乗組員を指導するよう措置を求めました。

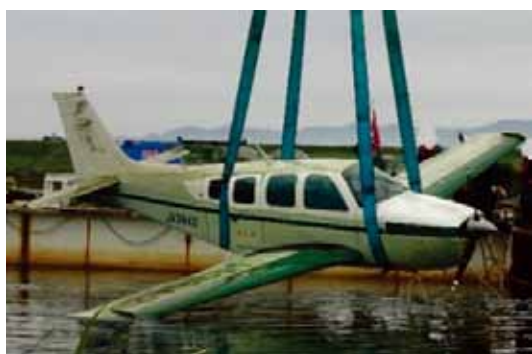
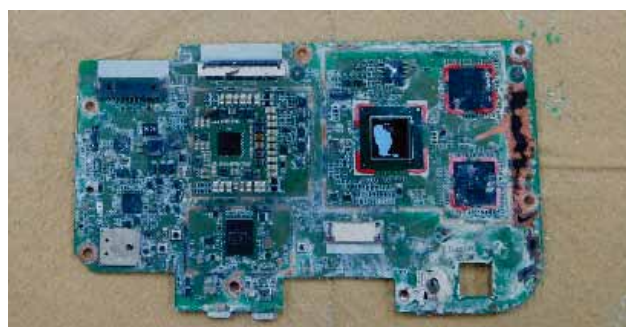
○損傷した電子機器から電子データを取り出して解析（航空）

平成29年10月15日、新潟空港から福井空港に向かっていたビーチクラフト式A36型機が、福井空港付近の川に不時着した重大インシデント（100頁参照）

この重大インシデントは、左右両側にある燃料タンクの切替えを行わずに片側の燃料タンクの燃料だけで飛行を続けたために燃料不足となりエンジンが停止、川に不時着して機体が水没した事例です。

当委員会では、同機に搭載されていたGPS受信機やドライブレコーダーを回収し、水没して作動しなくなっていたこれらの電子機器から、記録されていた電子データを損なうことなく取り出しました。（損傷した電子機器からのデータの取り出しについては、108頁参照）。これらの電子データを解析して、同機の飛行の状況やエンジンの不具合状況について分析を行い、原因究明を行いました。

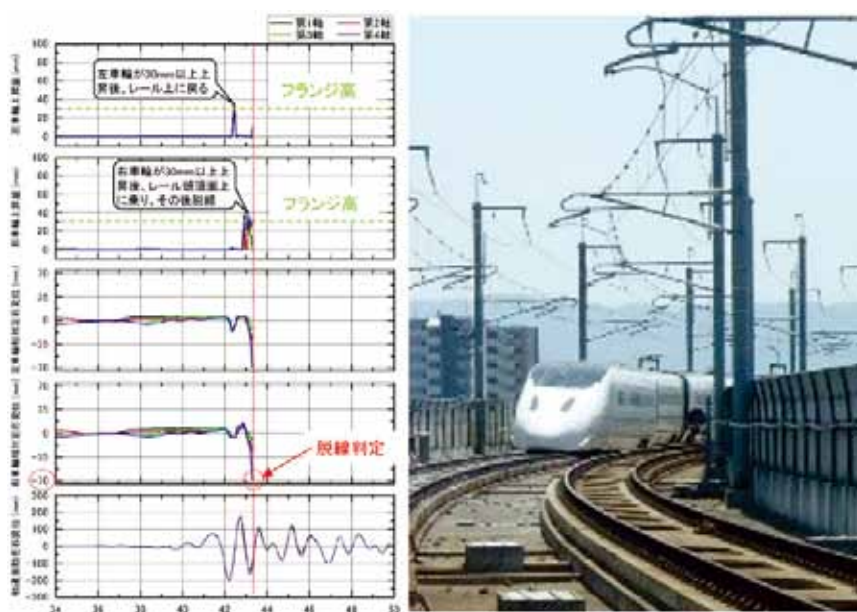
○地震動による新幹線車両の挙動のシミュレーション解析（鉄道）

平成28年4月14日に発生した平成28年熊本地震（前震）の地震動により、新幹線が脱線した事故

この脱線事故では、地震動による脱線時の車両の状況を再現して脱線の原因を究明するため、シミュレーションを活用することとしました。また、シミュレーションの各段階における実行条件や結果の妥当性を検証するために、地震、構造物、車両の専門分野の知見を持つ専門委員を任命して解析体制を強化したほか、公益財団法人鉄道総合技術研究所にも協力していただきました。

シミュレーションでは、地震発生時に観測された地震動と地盤の状況から、列車脱線地点の構造物（高架橋）直下の地震波を推定、更に高架橋上の揺れを推定し、車両の挙動を解析しました。

当委員会は、事故調査報告書において、これらの解析・分析結果を基に再発防止策として、脱線・逸脱防止対策の更なる推進などを求めました。新

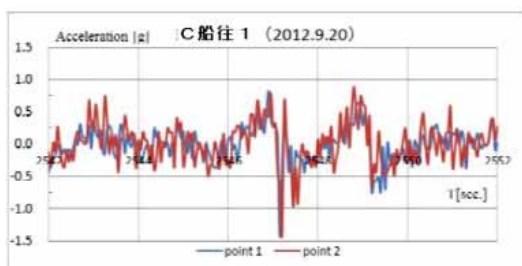
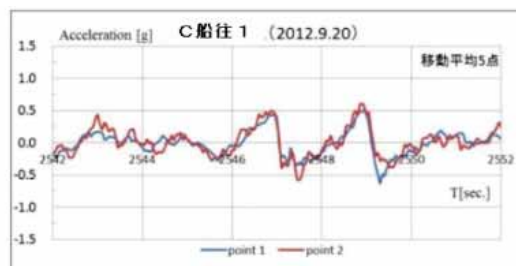
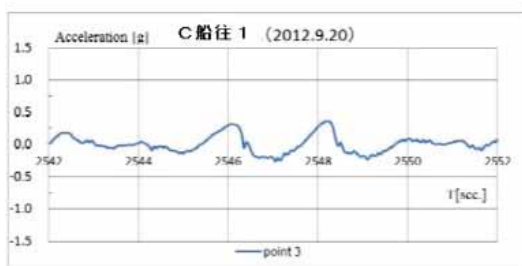
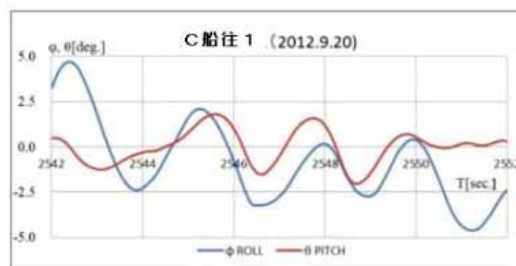
○衝撃シミュレーションによる旅客が受ける危険性評価（船舶）

平成24年6月24日と26日、沖縄県竹富町西表島南方沖において、旅客船2隻の旅客が、波により船体が上下に大きく動揺した際に負傷した事故

この負傷事故では、負傷した旅客はいずれも前部客室の前方座席に着席しており、船体が動揺し、身体が浮いて落下した際の衝撃により腰を負傷したことから、着席位置における上下加速度の計測や推定を行いました。あわせて、両船の各位置における上下加速度の比較検証を行い、腰椎骨折の危険性を評価し、事故防止対策（座席シート、シートベルト等の安全性）の検討等を行いました。

これらの解析・分析から、後方座席への旅客の誘導、シートベルトの適切な着用の確保、クッションシートなどの座席への配置等の再発防止策を示しました。

これを受け、当委員会から国土交通大臣に対し、小型高速船の運航事業者に対して荒天時安全運航マニュアルの遵守の徹底と、旅客を比較的船体動揺の小さい後方座席に誘導すること、シートベルトの適切な着用の確保などを求める勧告を発出しました。

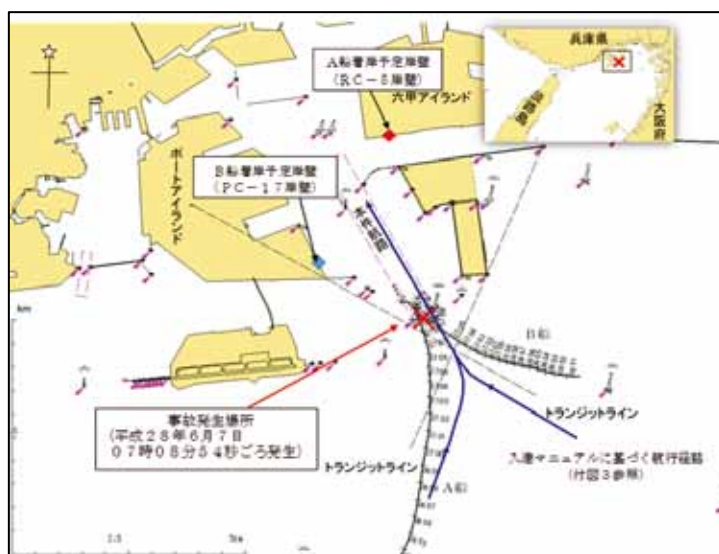
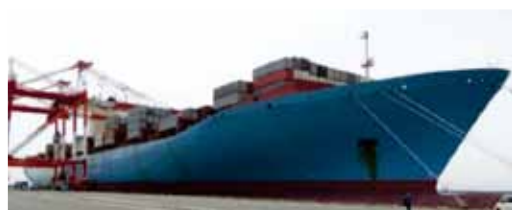
事故発生場所及び航行経路図

平成28年6月7日、阪神港神戸区においてコンテナ船（A船、総トン数170,794トン）とコンテナ船（B船、総トン数9,948トン）が衝突した事故（41頁参照）

この衝突事故では、両船のAISデータに基づく衝突危険度の評価が行われ、事故当時、両船が危険な状況にあったことを定量的に示すことができました。

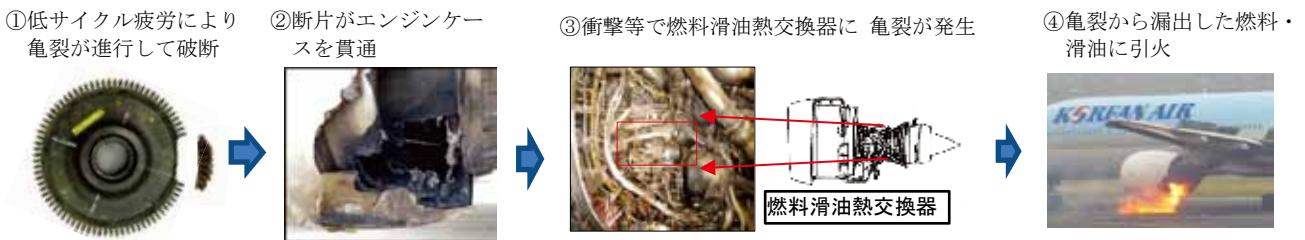
破断及び火災における経緯

- HPTディスク後面のU字型溝に生じた段差が見逃されたまま出荷。
←製造ミス及びインスペクターの確認ミス（重点箇所として指定されていなかった。）
- HPTディスク亀裂発生←飛行ごとの繰り返し応力の作用による。
- 蛍光浸透探傷検査において亀裂が発見できず（→亀裂進展）。
- ←作業員及び検査員が重要性の高い箇所を重要視しU字型溝の段差を見逃した可能性。

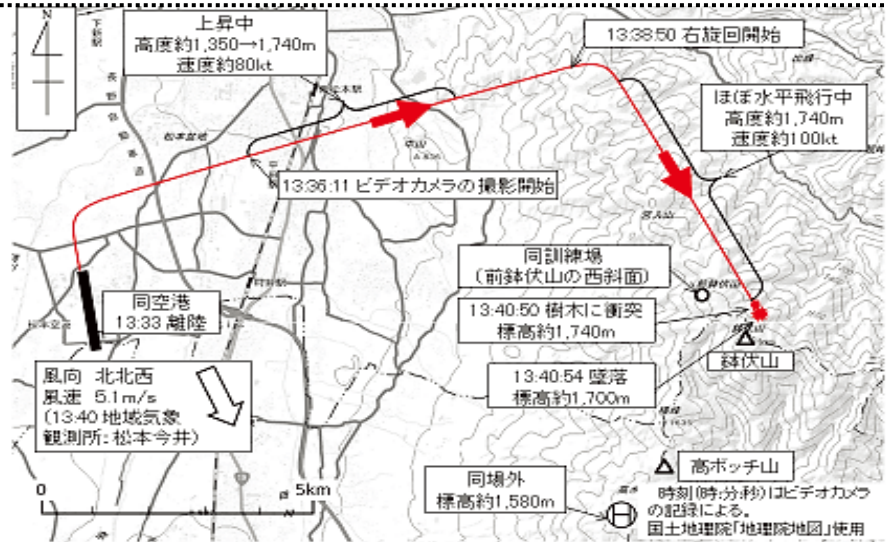
地上に接近した状況

○直接目的地に向かう高度一定の回避経路、または上昇する回避経路のいずれにもよらず、同一高度で鉢伏山方面へ直進を続けたために地上に接近したものと推定される。

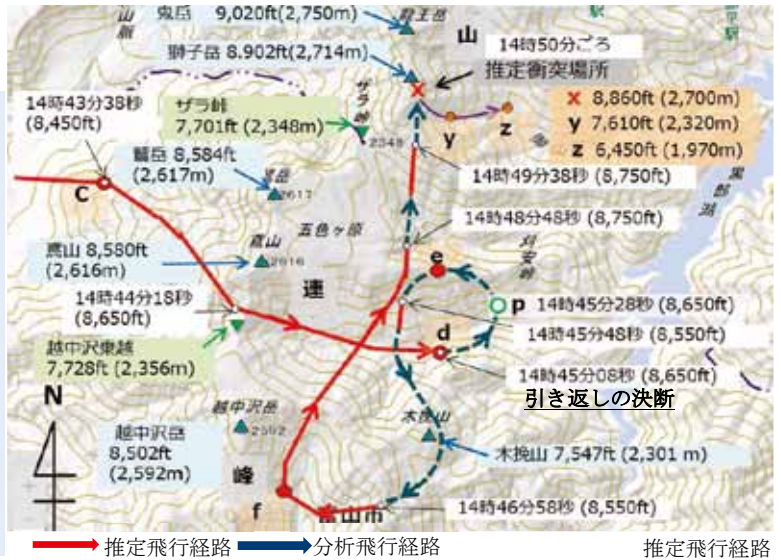
- ・機長(計器飛行証明取得者)は操縦せず、同乗操縦者が操縦していた可能性が考えられる。
- ・富山空港から立山連峰方面に向けた上昇中、有視界飛行状態を維持して飛行していたものと考えられる。
- 経路を南寄りに変更。(雲がかかっている状態であったと考えられる。)
- 視界不良な状態(※参照:窓外の写真)で、機長の助言により同乗操縦者が指示を受けて操縦もしくは機長に操縦を交代した可能性が考えられる。

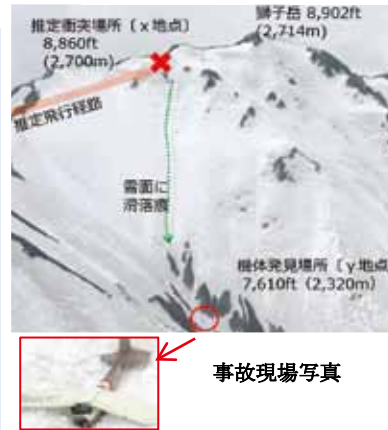
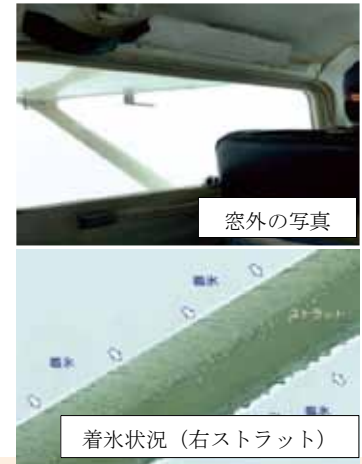
引き返し決断(推定飛行経路図d地点)後の状況

- 雲中飛行となり、機体への着氷も認められたことから引き返しを試みたと考えられる。(着氷による飛行性能の著しい低下及び高度維持ができなくなった可能性)
- 雲の切れ間を探しながら飛行していたと考えられる。
- 自機の位置及び周囲の状況を把握することが困難となったものと考えられ、獅子岳山頂付近の山肌に衝突したものと考えられる。

原因: 同機は、山岳地帯を有視界飛行方式で飛行中、雲中飛行となったものと考えられ、機長及び操縦士Aが地表を視認して自機の位置及び周囲の状況を把握することが困難となり、山頂付近に近づいて衝突したものと考えられる。

山頂付近に近づいて衝突したことについては、視界を失って衝突を回避できなかった、機体着氷により高度の維持ができなくなったか若しくは失速した、又は強い乱気流に遭遇した可能性が考えられるが、搭乗者が死亡したため特定することはできなかった。

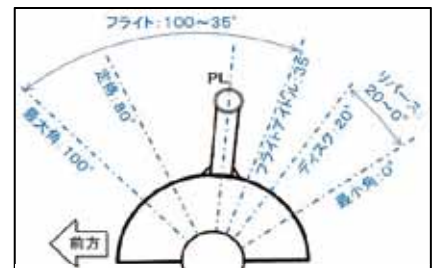
図2 PLA

(接地してから停止するまでPLがディスク位置にセットされなかったことから減速に必要な制動力を得られなかったこと。)

- ・機長が機体設置後から停止するまでPLの位置を思い違いし、途中で確認することもなかったことによるものと考えられる。
- ・副操縦士は、機長の意図と実際の操作が異なっていたことについて、気づいていなかったものと考えられる。

原因(抄)：本重大インシデントは、機長による制動の開始が遅れたこと及び同機のパワーレバー (PL) がディスク位置にセットされず減速に必要な制動力を得られなかったことのため、同機が滑走路をオーバーランしたものと推定される。また、滑走路終端付近及び過走帯の積雪等の状態が悪かったことも、同機のオーバーランに関与したものと考えられる。

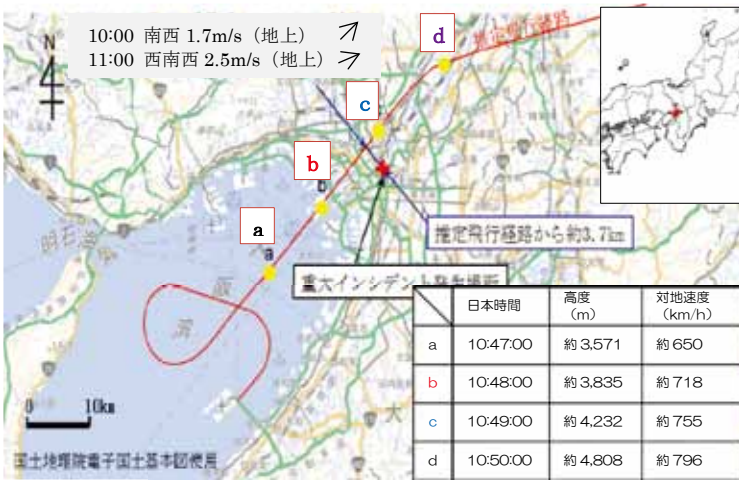
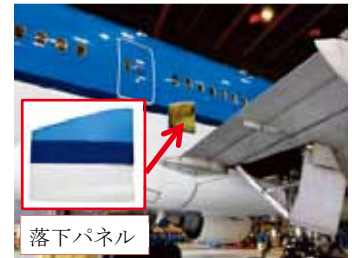
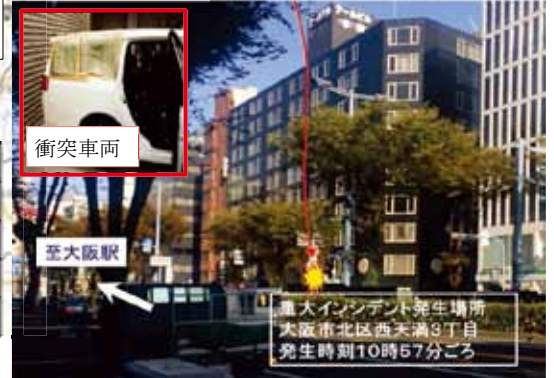
使用されていたブラケット破損状況とパネル脱落

○ブラケット（パネルと機体を固定する部材）は改良前のもの。

・パネルと胴体が密着していなかった可能性。

・ブラケットの破断面に疲労破壊の痕跡。

原因： 本重大インシデントは、大阪市上空を離陸上昇中の同機から右主翼後縁付け根上方の胴体フェアリングのパネルが脱落したため、走行中の車に同パネルが衝突して損傷を与えたものと認められる。

同パネルが脱落したことについては、同パネルの前方上部を機体側に押さえつけて固定するためのブラケットが破損し同パネルの前方上部と機体との間に隙間が生じ、流れ込んだ空気の圧力及び振動によって同パネルが脱落したものと推定される。

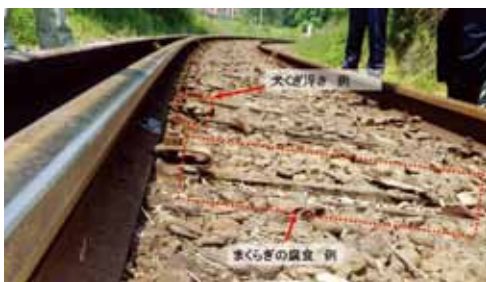
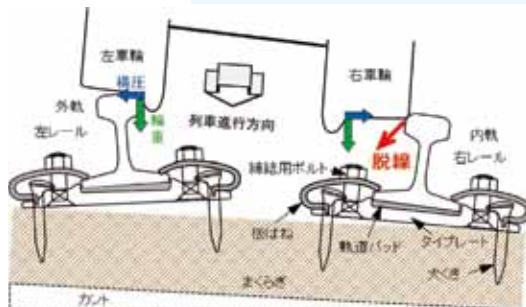
原因：本事故は、列車（電気・軌道総合検測車）が半径160mの右曲線を通過中に、軌間が大きく拡大したため右車輪が軌間内に落下し、軌間を広げながら走行した後、左車輪のフランジが左レール（外軌）に乗り上がり、左に脱輪したことによるものと考えられる。

軌間が大きく拡大したことについては、同曲線中で、まくらぎやレール締結装置の不良が連続していたことにより、列車走行時の横圧によるレール小返り等で軌間が拡大したことによるものと考えられる。

まくらぎの腐食や犬くぎ浮き等の確認・整備を着実に進めるように管理体制を整備しておくことが望ましい。なお、まくらぎの腐食や犬くぎ浮き等が連続的に発生している場合やスラックの大きい急曲線は優先して整備を行うよう配慮する必要がある。

軌道変位の整備基準値は、超過した場合の整備期限等を定め、着実に軌道整備を行うことが望ましい。また、軌道検測により著大な軌道変位が認められた場合の運転規制や軌道整備等に関する取扱いを定め、確実に履行することが望ましい。

木まくらぎよりも耐久性、保守の容易性が優れているコンクリート製等のまくらぎに交換（数本に1本の割合で置き換える部分交換を含む。）していくことが望ましい。

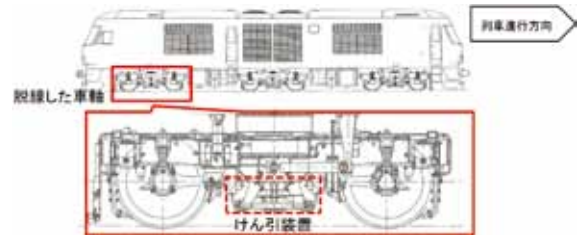
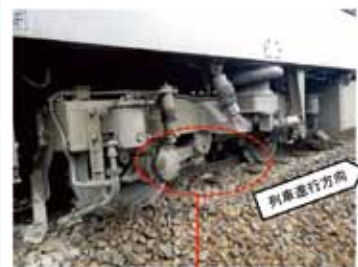
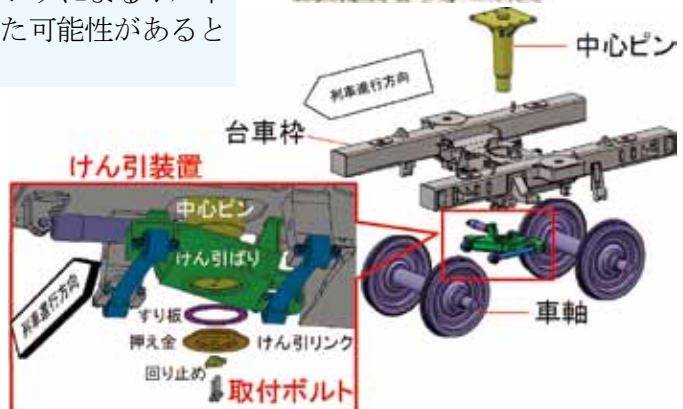
取付ボルトを所定のトルク値で締め付けずに作業を終了したことについては、重要部検査における車体と台車の結合作業において、作業者の役割分担や作業結果の確認方法等の作業手順が明確でない状況で作業が行われたこと等により、トルクレンチによるボルト締付け作業及び締結状態の確認が行われなかった可能性があると考えられる。

目視での緩みの検出を容易にする合いマーク等の方策はとられていなかったこと、及び打音検査は行っていたものの、ボルトに荷重が作用しており緩みによる打音の変化が捉えにくい箇所であったことが関与して、仕業検査及び交番検査において、ボルトの緩みを検出できなかった可能性があると考えられる。

原因(抄)：本事故は、貨物列車の1両目の機関車において、後台車の中心ピンとけん引装置を締結する取付ボルト2本が走行中に脱落してけん引装置が垂下したため、次のような経過により後台車の全車軸が脱線したことによるものと考えられる。

- (1) けん引装置が入江町踏切道の左ガードレールに衝撃して左側のけん引リンクが折損した。
- (2) 折損後、更に垂下したけん引装置が北入江信号場構内の分岐器のリードレールに衝撃したことにより、けん引装置に右方向の力が作用して、後台車の全車軸の車輪が右側に脱線した。

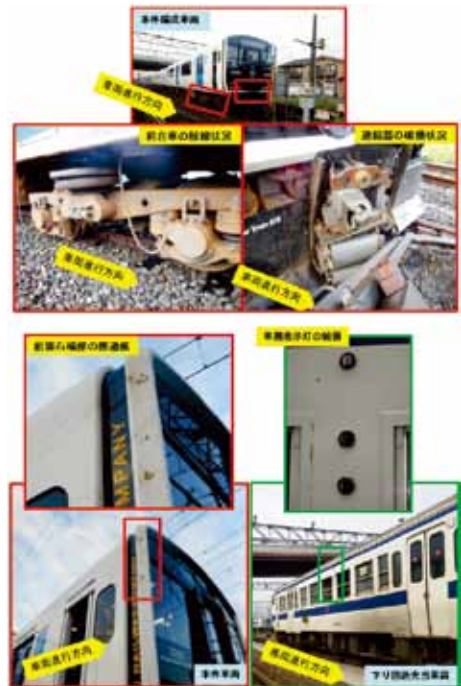
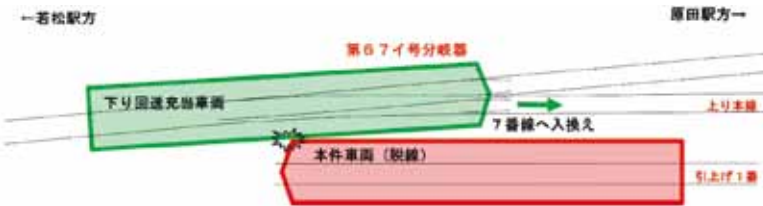
これらのことから、本件入換車両は車止めに衝突し、その衝撃により脱線したものと考えられる。

本件運転士は本件入換車両が脱線したことを認識していたが、車止めに衝突した際に大きな衝撃を感じていなかったことから、大きな逸脱はしておらず、隣接する上り本線を支障するような状況には至っていないと考えて、列車防護の措置の必要性を認識していなかった可能性があると考えられる。

他の入換車両は、上り列車に比べて曲線通過時に生じる車両の偏り量が大きくかつ最大幅が広いこと等により、本件入換車両に接触した可能性があると考えられる。

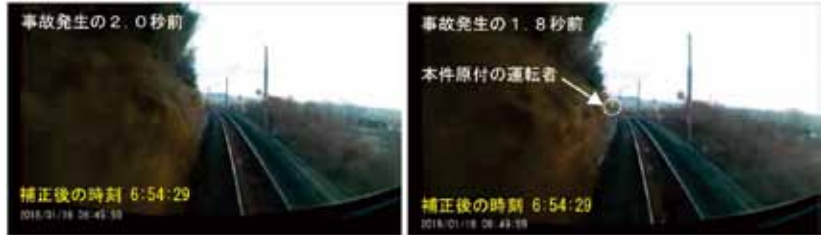
列車の先頭車両に搭載されている映像記録装置の記録によると、原付運転者の姿は衝突の約1.8秒前に本件踏切の左側入口付近に始めて確認できる。

原付運転者が本件踏切の手前で一時停止して列車確認を行っている様子、また、列車確認をカーブミラーによって行っているような様子は、同装置の記録から確認することはできなかった。

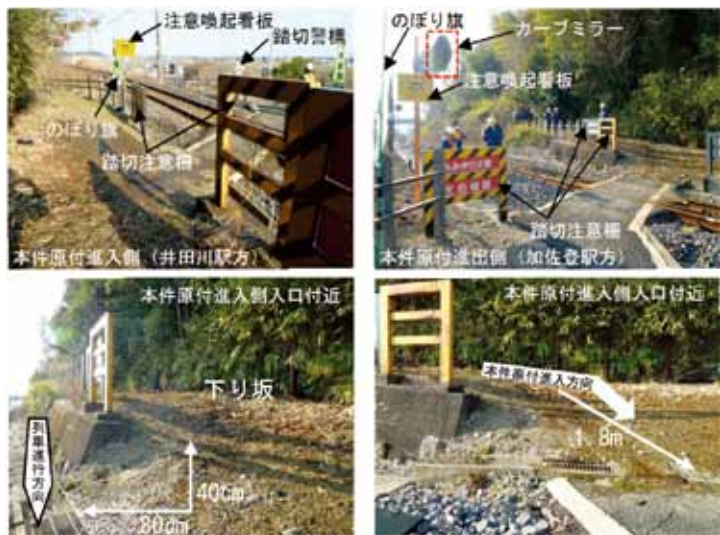
列車の運転士は非常ブレーキ操作を行ったものの、原付の本件踏切への進入時期は衝突の1～2秒前であり、非常ブレーキ操作によって衝突を回避することはできなかったものと認められる。

上り列車通過時の見通し状況については、カーブミラーを通して列車の前部標識灯が見え始めるのは列車が踏切に到達する約7秒前であった。また、列車の接近を直視した場合、地形等の影響により列車が見え始めるのは列車が踏切に到達する約2.5秒前であった。これらのことから、本件踏切は列車の接近が確認できてから列車が到達するまでの時間的余裕を確保しにくい状況にあると考えられる。

原因(抄)：本事故は、踏切遮断機及び踏切警報機が設けられていない第4種踏切道である坊主山踏切道に列車が接近している状況において、原動機付自転車が同踏切道内に進入したため、列車と衝突したことにより発生したものと認められる。

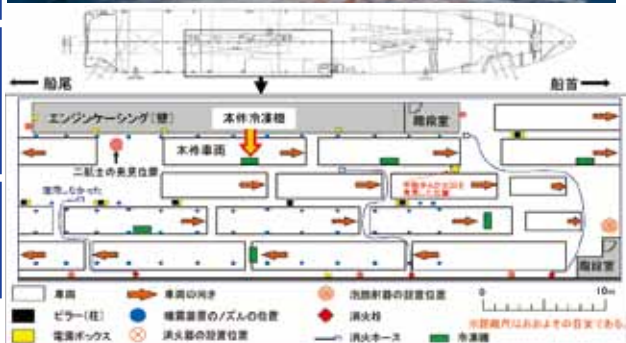
（本事故時の第2甲板の状況）

乗組員が、第2甲板において、消火器による消火等を試みたが、消火することができず、本件車両の右舷側に隣接して積載されていた車両に延焼するなどして火勢が増し、第3甲板にも延焼した

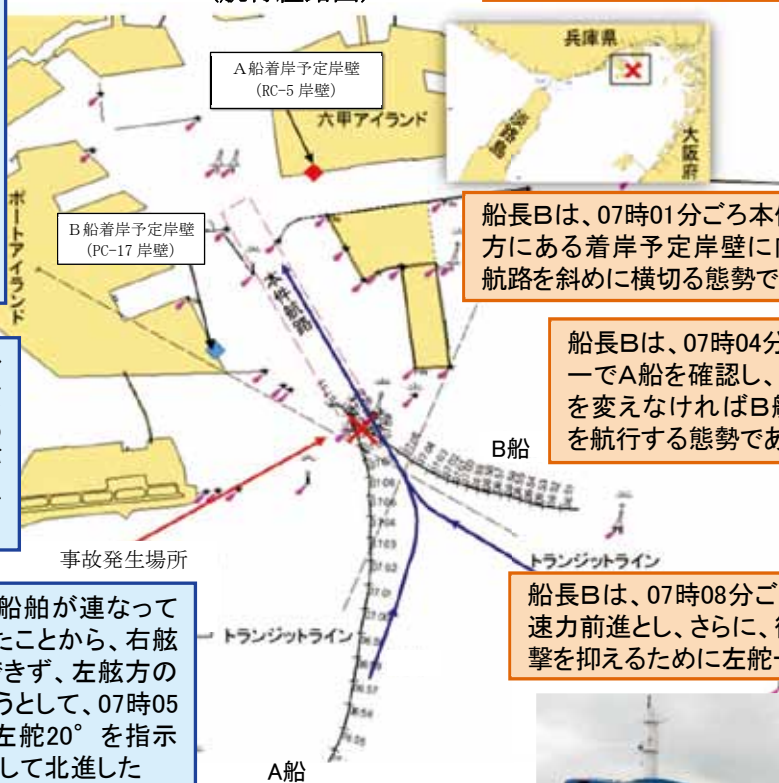
(航行経路図)

水先人Aは、A船が400m級の大型船であること、ポートラジオを介して入航順序の要望を伝え、D船が承諾してA船の後から入航する態勢となったことなどから、A船の入航が優先されると思い、入航予定時刻に合わせるため、07時01分ごろ主機を微速力前進とした

船長Bは、07時01分ごろ本件航路の西方にある着岸予定岸壁に向けて本件航路を斜めに横切る態勢で増速した

船長Bは、07時04分ごろレーダーでA船を確認し、A船が針路を変えなければB船の船尾方を航行する態勢であると思った

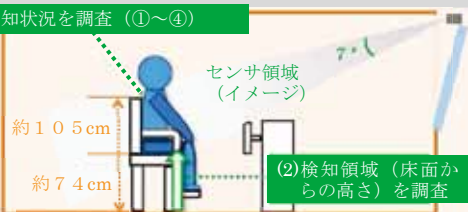
(1) 身体の動きによる検知状況を調査 (①~④)

- ① 動作しなかった場合
約4分で警報作動
- ② 頭を動かした場合
約4分で警報作動
- ③ 手を動かした場合
約4分で警報作動
- ④ 脚を動かした場合
警報未作動

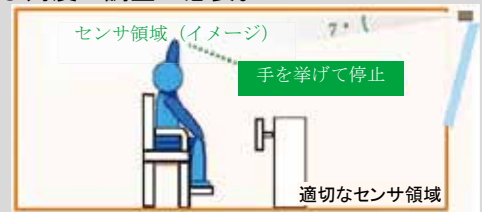
適切なセンサ角度 (b-イの再発防止策)

当直警報装置のセンサ取付だけでは、センサ領域を、当直者の頭頂部を下限として、警報を停止させるには手を挙げなければならない位置及び角度に調整が必要。

原因 (抄)：本事故は、足摺岬南南西方沖において、A船が時間調整の目的で漂流中、B船が自動操舵により東北東進中、単独で船橋当直についていた船長Bが居眠りに陥ったため、B船がA船に衝突したものと考えられる。本件装置は、居眠りに陥った船長Bの身体や脚の動きを検知したことから、警報が作動しなかった可能性があると考えられ、このことは本事故の発生に関与したものと考えられる。

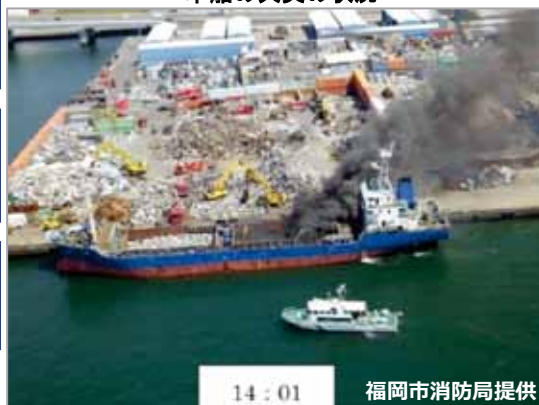
（出火に至る状況）

本船は、スクラップ中の金属同士の接触による火花、電池類等が発火源となり、スクラップに混入した断熱材、プラスチック、ゴム、ビニル、木片、紙片等の可燃物に引火した可能性があると考えられる。

- ・本船は、放水の継続により貨物倉内で水面が上昇しても、断熱材等の比重の軽い可燃物が燃焼した状態で浮揚し、水面上で燃焼が継続した可能性があると考えられる。
- ・本船は、本件貨物倉の燃焼熱が隔壁を通して船首側貨物倉に伝わったことから、同貨物倉内の可燃物が発火して延焼したものと考えられる。
- ・消防隊は、燃料油への引火や炎上の危険も否定できないと考えたことから、本船の傾斜及び沈下並びに火勢の状況を見ながら、貨物倉への放水を継続したものと考えられる。
- ・本船は、貨物倉に蓄積した水の影響により、左舷船首側から沈没に至ったものと考えられる。

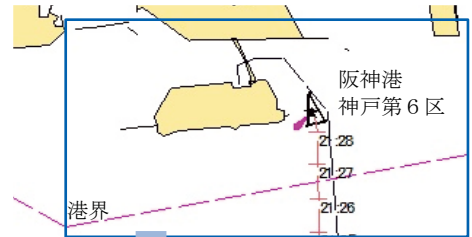
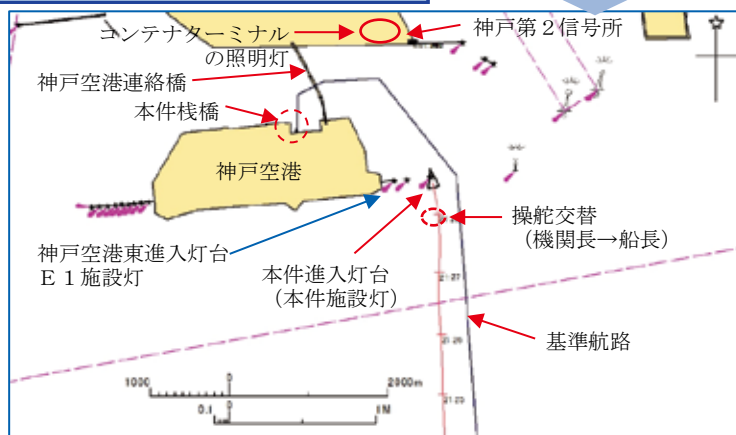
衝突 (21時29分ごろ)

船長は、船首方の黒い影に気づき、右舵一杯とした

原因 (抄)：本事故は、夜間、本件施設灯の灯光が背後にあるポートアイランドのコンテナターミナルの照明灯の灯光によって見えにくい状況下、本船が、本件栈橋に向けて阪神港神戸区を北進中、船長がレーダー及びGPSプロッターを使用せず、目視のみで見張りを行っていたため、本件進入灯台に向かって航行していることに気付かず、本件進入灯台に衝突したものと考えられる。
