## 第1章 平成30年に発した勧告・意見等の概要

平成30年に運輸安全委員会が発した勧告、意見、安全勧告の概要は次のとおりです。

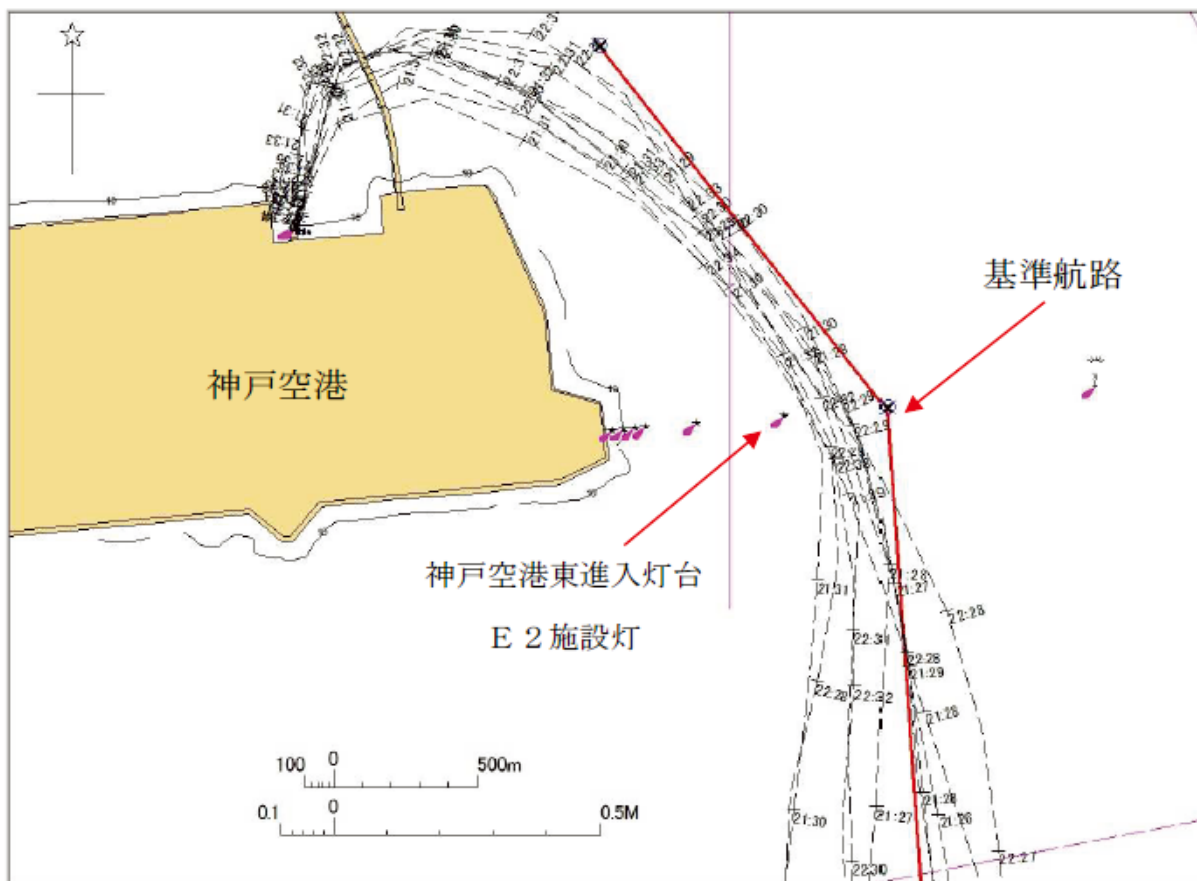
付図 航行経路図（平成30年10月9日～18日夜間）

貴社は、本事故後に各種の再発防止策を講じたところであるが、本事故後の航行経路を調査したところ、神戸空港東進入灯台に接近して航行していることが確認されたことから、可能な限り基準航路を航行することの重要性についての安全教育及び訓練が十分に行きわたっていなかったものと考えられる。

貴社は、再発防止策が継続的に、かつ、確実に実施されることが重要であることから、次の事項に重点を置き、継続的に運航委託先の乗組員に対する教育及び訓練を実施すること。

- (1) 航海計器の適切な利用を含む見張りの重要性
- (2) 乗組員間における航海の安全に関する情報共有の重要性
- (3) 乗揚(衝突) 予防援助装置の活用を含む安全運航の重要性
- (4) 基準航路を航行することの安全性を認識し、可能な限り基準航路を航行するなど適切な操船を行うことの重要性

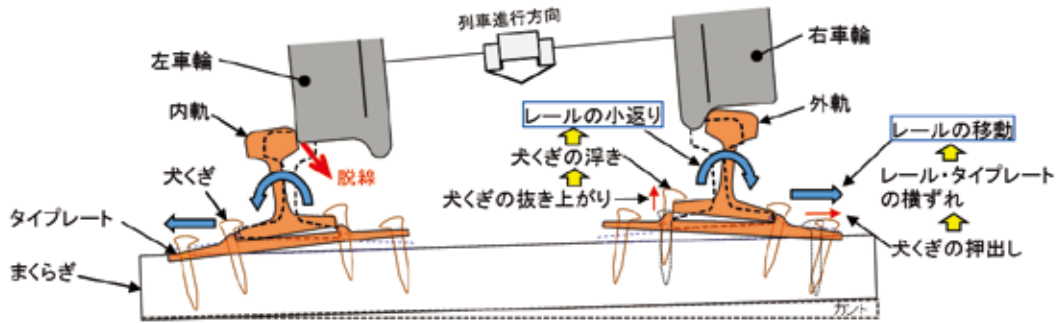
図1 軌間拡大による軌間内脱線例

軌間拡大による軌間内脱線事故を防止するためには、まくらぎやレール締結装置を適正に管理することにより、レールの小返り等による動的な軌間拡大を抑制することが重要である。(図1 参照)

動的な軌間拡大の適正な管理のためには、まくらぎ及びレール締結装置について、材料や保守の状態の定期検査を行い、記録を残し、状況に応じて犬くぎの打ち換えや増し打ち、まくらぎ交換、ゲージタイ(軌間保持金具)の設置等の軌間拡大の防止策を実施することが必要である。

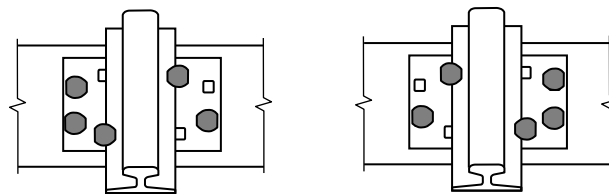
図2 タイプレートの犬くぎ打込み標準例

また、レールの小返り等に影響を与えるタイプレート使用時の犬くぎの本数、打込み方法等にも注意する必要がある。参考として、図2にタイプレートの犬くぎ打込み標準の例を示す\*3。

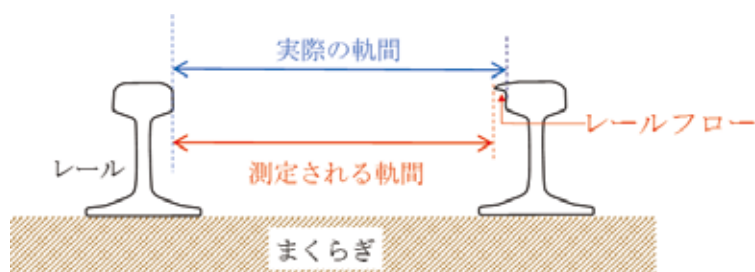
図3 レールフローがある場合の軌間の測定

で、レールフローが発生している場合は、レールフローの先端から測定することとなり、測定された軌間は実際の軌間よりレールフロー分小さくなる（図3 参照）。これは、軌間拡大に対して危険側の評価となり、レールフローが折損し軌間内脱線が発生する場合もある（図4 参照）。

よって、レールの定期検査や線路の巡視等により、レールフローの発生が確認された場合は、必要により除去するなどの適切な管理を行うことが望ましい。

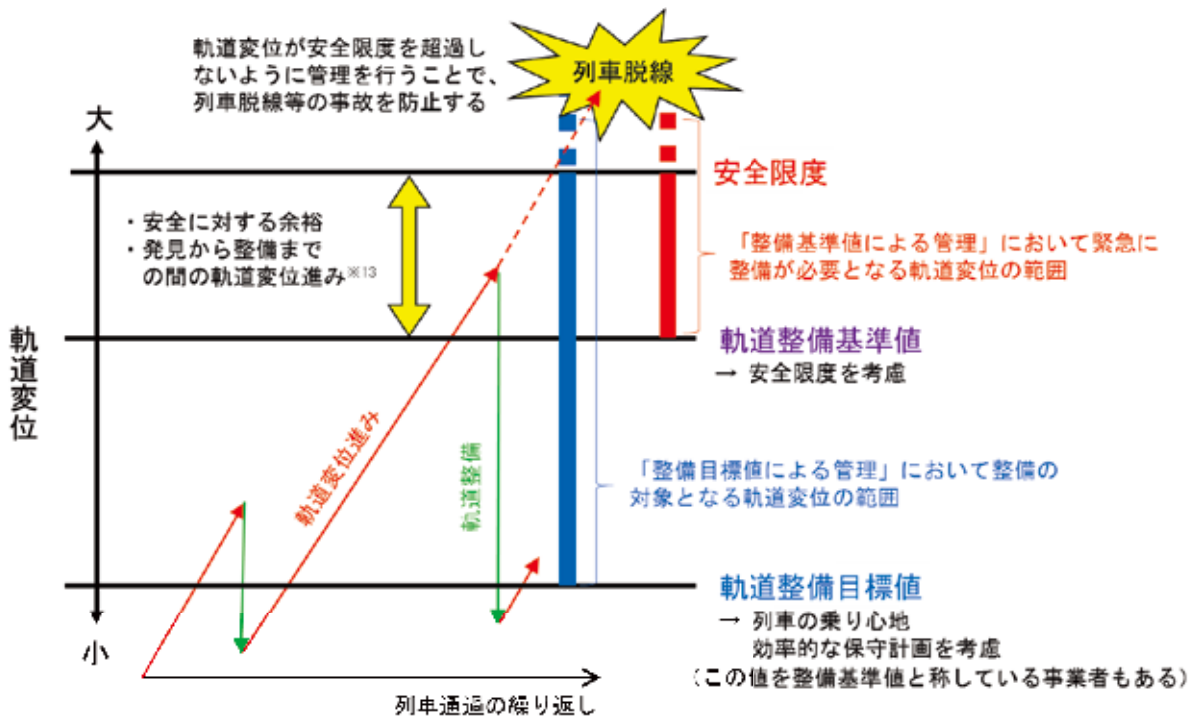
図5 軌道変位の整備基準のイメージ

軌道変位の整備基準は、列車の安全な運行を確保するために定めるものと、列車の乗り心地を良好に保つとともに効率的な保守を行うために定めるものがあり、一般に前者を軌道整備基準値<sup>\*11</sup>、後者を軌道整備目標値<sup>\*12</sup>という（図5 参照）。

軌間拡大による脱線事故の防止のためには、軌道変位の管理、特に軌間変位の管理が重要であり、軌道変位の状況に応じて軌道整備を適切に行うことが必要である。このため、軌道変位のより確実な管理を目指し、軌道変位の整備基準については、安全限度を考慮した基準値を制定し、かつ、超過した場合の整備期限を明確に定めておくことが望ましい。(表1、表2 参照)

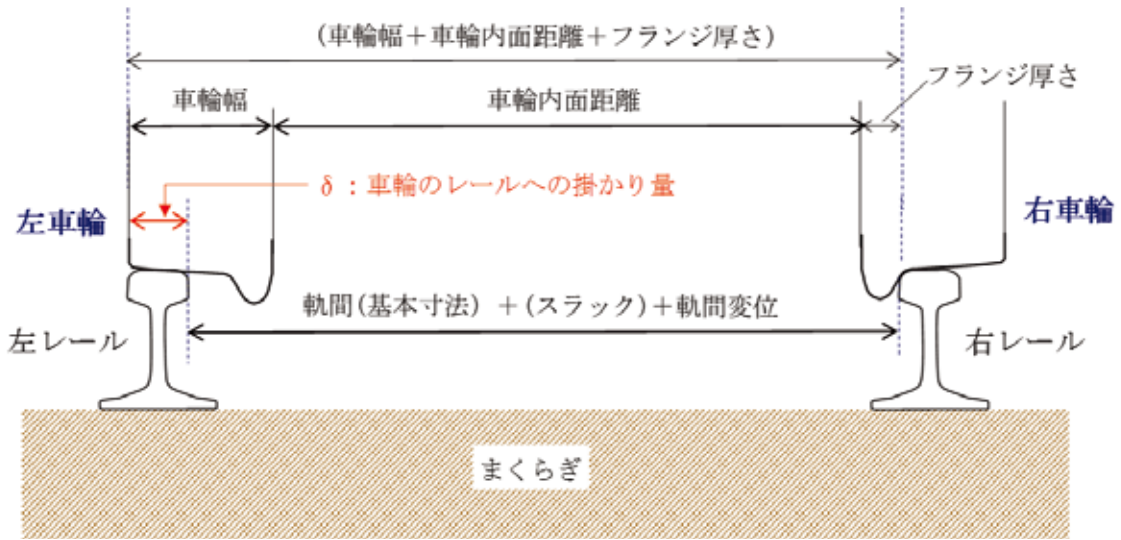
図6 軌間変位の限度値

なお、表1に示した軌間変位の軌道整備基準値は、スラックを含む軌道変位が、図6に示す軌間変位の限度値を超過しないよう定めたものである。また、静的値については、図7に示す動的軌間変位と静的軌間変位の関係<sup>\*15</sup>から分布の上限値に対応した値とし、基準値とする静的軌間変位に対する動的軌間変位を極力安全側に換算するように考慮して定めている。

ここで、輪軸の寸法(最小値)、軌間(基本寸法)1,067mm及びスラック0mmとすると、  
 軌間変位の限度値 = (車輪幅 + 車輪内面距離 + フランジ厚さ) - 軌間(設計値) - 10 - 10  
 = (120 + 988 + 22) - 1,067 - 10 - 10 = 43 ≒ **40(mm)**

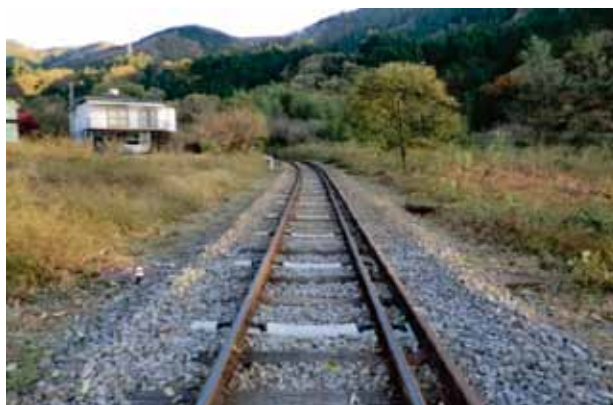
図8 部分PCまくらぎ交換の例

ただし、コスト面等からまくらぎの全数を交換するのが困難な場合は、数本に1本の割合で置き換える部分交換も有効である（図8 参照）。その場合は、走行する車両や線形等の条件を考慮して、交換するコンクリート製のまくらぎの割合を決定することが望ましい。

まくらぎは、木まくらぎよりも耐久性、保守の容易性が優れているコンクリート製のまくらぎ（PCまくらぎ等）に交換していくことが望ましい。なお、コンクリート製のまくらぎへの交換は、木まくらぎの不良の発生状況や線形等に基づく優先箇所を考慮し、計画的に実施していくことが必要である。

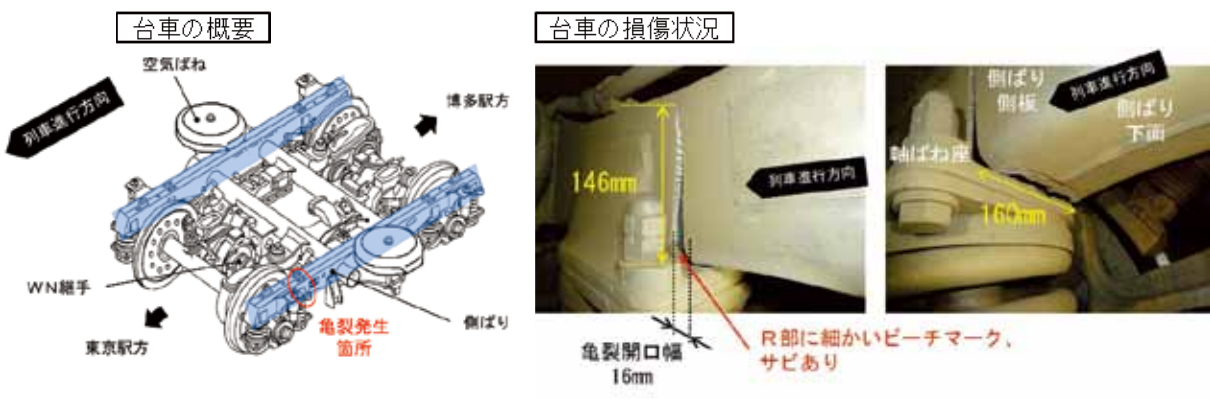
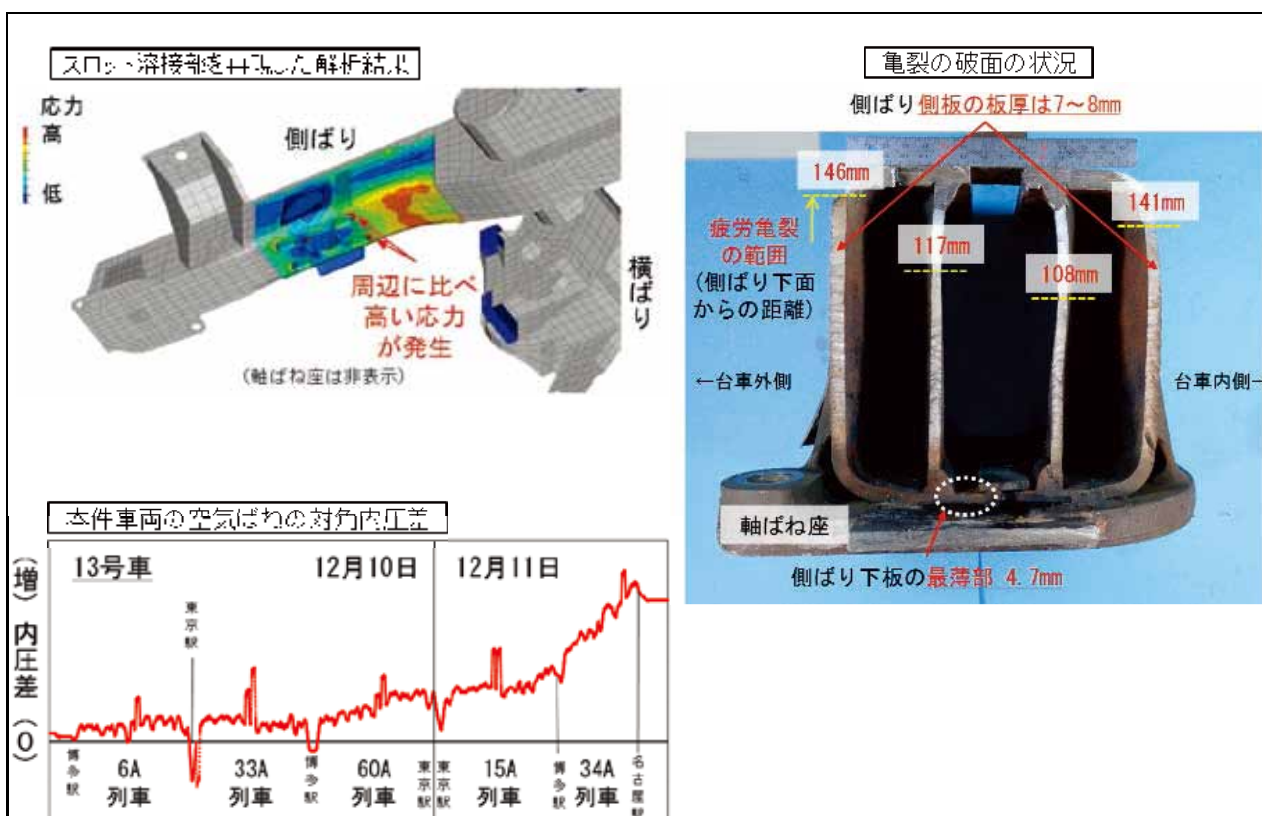
- ・ 亀裂の起点は、側ばり下面に軸ばね座を取り付けている2箇所のスロット溶接部近傍と推定される。
- ・ 台車枠の製造時における側ばり下面の研削（通常の板厚は7mm以上のところ、当該は最薄部4.7mm）、軸ばね座下面への肉盛溶接が、スロット溶接部の割れ、疲労亀裂の発生及びその進展に関与していた可能性が考えられる。側ばり下面の研削は、亀裂進展速度に影響すると考えられる。
- ・ 亀裂発生箇所付近を実物の構造（側ばりと軸ばね座を重ねて接合する構造）にモデル化して解析を行ったところ、亀裂起点付近は、周辺に比べて高い応力が発生する状況が見られた。
- ・ 空気ばね内圧の記録から、前日には亀裂が側ばりの剛性に影響する程度に進展していたと考えられ、当日は他の台車部品に影響を及ぼす程度まで亀裂が広がったと考えられる。

- (1) 台車枠の製造においては、設計上の強度が確保されるよう、部材の強度を低下させない製造プロセスを確実なものとするために、製造管理を徹底すること。
- (2) 健全な製品のみが実使用に供される仕組みとして、以下の事項を確実に実施できる体制を整えること。
  - ① 台車枠の製造現場において、製造上の支障や困難性等の問題が発生し、部材の加工等を伴う対処方法を採用する必要が生じた際は、組織的対応として、その問題や対処方法が台車枠の安全性にどのような影響を及ぼすかを評価すること。
  - ② 製造上で生じた問題やその対処方法が台車枠の安全性に影響を及ぼすものである場合は、作業を中断した上で、製造プロセスあるいは設計まで立ち返って原因を究明して対策の検討を行い、対策した結果が良好であることを確認した上で作業を再開すること。
