## 第3章 航空事故等調査活動

## 6 公表した航空事故等調査報告書の状況

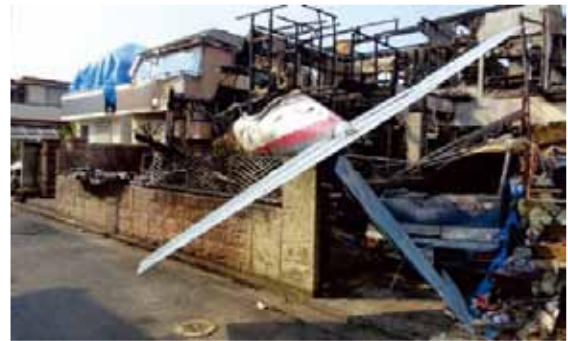
個人所属パイパー式PA-46-350P型JA4060は、平成27年7月26日(日)、調布飛行場滑走路17から離陸した直後、10時58分ごろ、東京都調布市富士見町の住宅に墜落した。

同機には、機長ほか同乗者4名の計5名が搭乗していたが、機長及び同乗者1名が死亡し、同乗者3名が重傷を負った。また、住民1名が死亡し、住民2名が軽傷を負った。

同機は大破し、火災が発生した。また、同機が墜落した住宅が全焼し、周辺の住宅等も火災等による被害を受けた。

本事故は、同機が離陸上昇中、速度が低下したため、失速して飛行場周辺の住宅地に墜落したものと推定される。

速度が低下したことについては、最大離陸重量を超過した状態で飛行したこと、低速で離陸したこと及び過度な機首上げ姿勢を継続したことによるものと推定される。

自家用小型機の運航の安全性の向上を図るため、事故直後から離陸重量等の出発前の確認手順の再点検を含む注意喚起文書の発出、航空安全講習会の開催、安全啓発リーフレットの配布等、再発防止の取り組みを行ってきたところであるが、当該勧告を踏まえ、あらたに以下の対応を行った。

1. ①小型航空機の運航者や関係団体に対して、平成29年7月18日付け国空航第1261号・国空機第1155号「小型航空機の運航の安全確保について」を発出し、飛行前に性能上の最大重量を確認すること、また、離陸中に性能低下が発生した際に再接地する等の対処方法について常日頃から確認するよう、傘下会員等に周知するとともに、一層の安全確保に努めるよう注意喚起を行った。

2. ターニングパッドや取り付け誘導路の配置によって、飛行機の離陸時において既存の滑走路長を最大限に利用している事例をとりまとめ、空港の設置・管理者に対し、平成29年7月18日国空安企第92号「空港の離陸滑走路長を最大限に利用している事例について」を発出し、周知した。

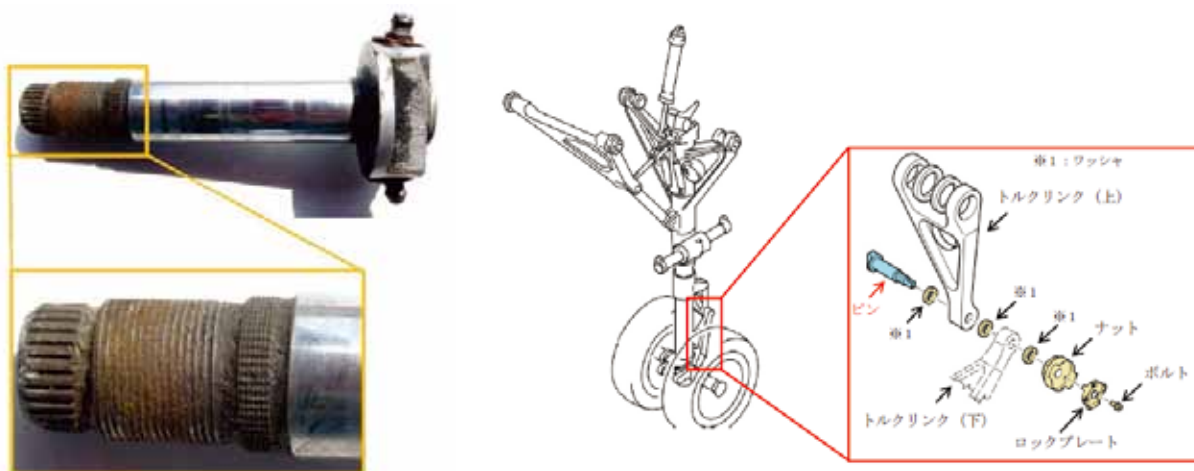
#### (別紙)

ピーチアビエーション所属JA805P（エアバス式A320-214型）は、平成30年3月24日8時11分頃、福岡空港に着陸後、前脚タイヤが横を向いた状態で滑走路上に停止した。

- ・ 前脚の上下のトルクリンクを接続していたピンがリンクから脱落し、滑走路上で発見された。
- ・ 同ピンとともに締結されるナット、ロックプレート、ワッシャ及びボルトについては、福岡空港及び出発地の関西国際空港では現在までに発見されていない。
- ・ 脱落したピンの状況は別紙のとおりであった。(別紙参照)

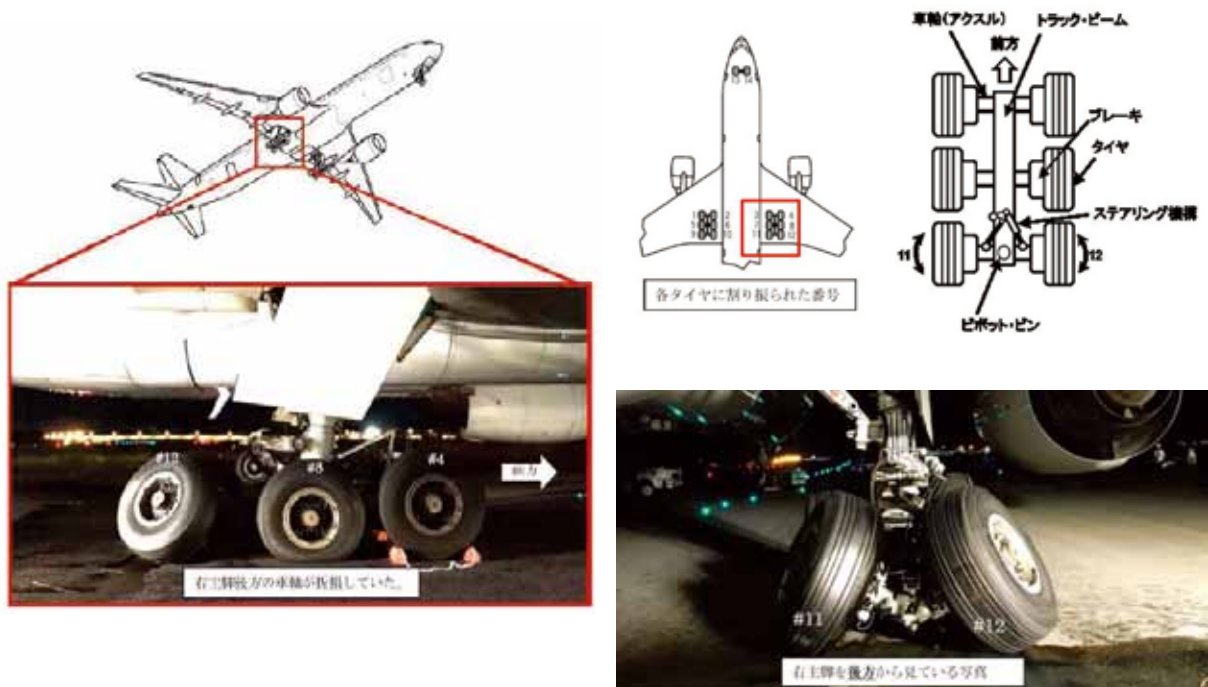
(別添(抄))

大韓航空所属ボーイング式777-300型HL7573は、6月29日(金)同社の定期便KAL703便として、12時37分に成田国際空港に着陸後、地上走行中、右主脚の損傷により誘導路上に停止した。

- ・ 右主脚後方の車軸が折損していた。
- ・ 折損部の破面の一部が黒く変色していた。
- ・ 当該車軸は平成21年7月に右主脚の交換により取り付けられたもの折損の原因等については今後詳細な調査を行う予定である。
