第4章 鉄道事故等調査活動

6 公表した鉄道事故等調査報告書の状況

公表した鉄道事故の調査報告書(平成30年)

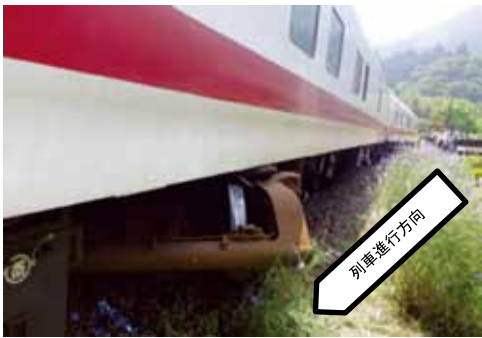
第5軸及び第6軸の脱線状況

原因	<p>本事故は、貨物列車の1両目の機関車において、後台車の中心ピンとけん引装置を締結する取付ボルト2本が走行中に脱落してけん引装置が垂下したため、次のような経過により後台車の全車軸（第5軸及び第6軸）が脱線したことによるものと考えられる。</p> <p>(1) けん引装置が入江町踏切道の左ガードレールに衝撃して左側のけん引リンクが折損した。</p> <p>(2) 折損後、更に垂下したけん引装置が北入江信号場構内の分岐器のリードレールに衝撃したことにより、けん引装置に右方向の力が作用して、後台車の全車軸（第5軸及び第6軸）の車輪が右側に脱線した。</p> <p>けん引装置の取付ボルトが脱落したことについては、重要部検査での車体と台車の結合作業において、取付ボルトを所定のトルク値で締め付けずに仮締め状態で作業を終了し、その後の走行による振動等によりボルトの緩みが進行したことによる可能性があると考えられる。</p> <p>取付ボルトを所定のトルク値で締め付けずに作業を終了したことについては、作業者の役割分担や作業手順が明確でない状況で作業が行われたこと等により、トルクレンチによるボルト締め付け作業及び締結状態の確認が行われなかった可能性があると考えられる。</p> <p>また、目視での緩みの検出を容易にする合いマーク等の方策はとられていなかったこと、及びボルトに荷重が作用しており緩みによる打音の変化が捉えにくい箇所であったことが関与して、仕業検査及び交番検査において、ボルトの緩みを検出できなかった可能性があると考えられる。</p>		
	報告書	<p>http://www.mlit.go.jp/jtsb/railway/rep-acci/RA2018-5-1.pdf http://www.mlit.go.jp/jtsb/railway/p-pdf/RA2018-5-1-p.pdf（説明資料） 「特集2 主な鉄道事故等調査報告書の概要（事例紹介）」の37ページを参照</p>

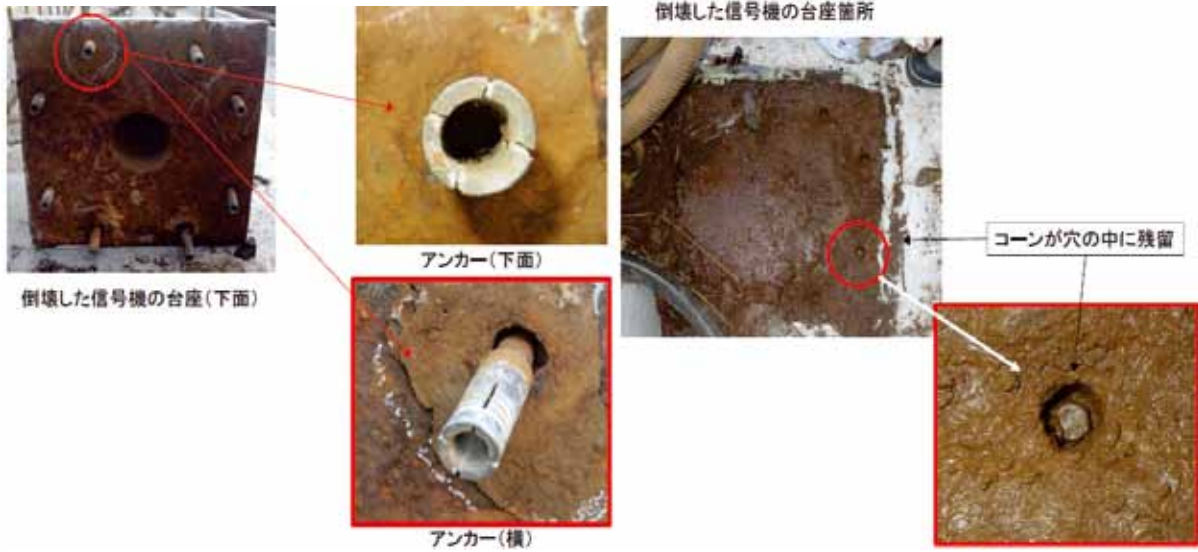
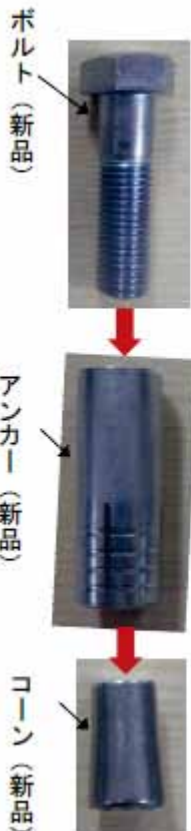
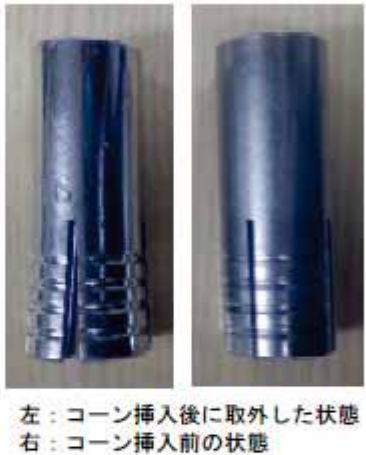
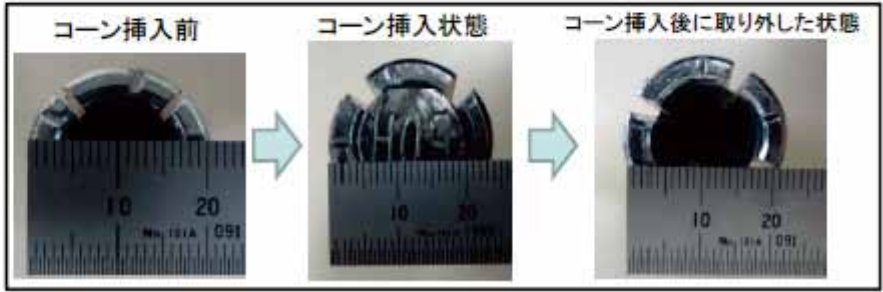
平成30年11月9日(金)、J R 北海道千歳線新札幌駅構内で、下り第1出発信号機が線路方向に倒壊し、上下線をふさいだ。上り普通列車は、線路上の支障物(信号機)を発見し、約15m手前で停止した。

倒壊した信号柱は高架橋に設置されており、高架橋のコンクリート躯体にアンカーとボルトを用いて固定されていたが、コンクリート躯体に打ったアンカーが8本とも抜けており、コーン(くさび)が躯体側の穴の中に残存している状況であった。

また、アンカーは、打ち込むとコーンによってスリット部が広がる構造となっているが、

抜けたアンカーはいずれも広がっていない状況であった。

施工方法

- ・コンクリート躯体にドリルで穴をあけ、コーン、アンカーを挿入
- ・ハンマーで打ち込むことにより、アンカー下部が広がり躯体に固定
- ・ボルトをアンカーに挿入して締結することにより、信号機の土台を固定
