# 運輸安全委員会年報 2019

# ANNUAL REPORT 2019

令和元年7月  
運輸安全委員会  
Japan Transport Safety Board

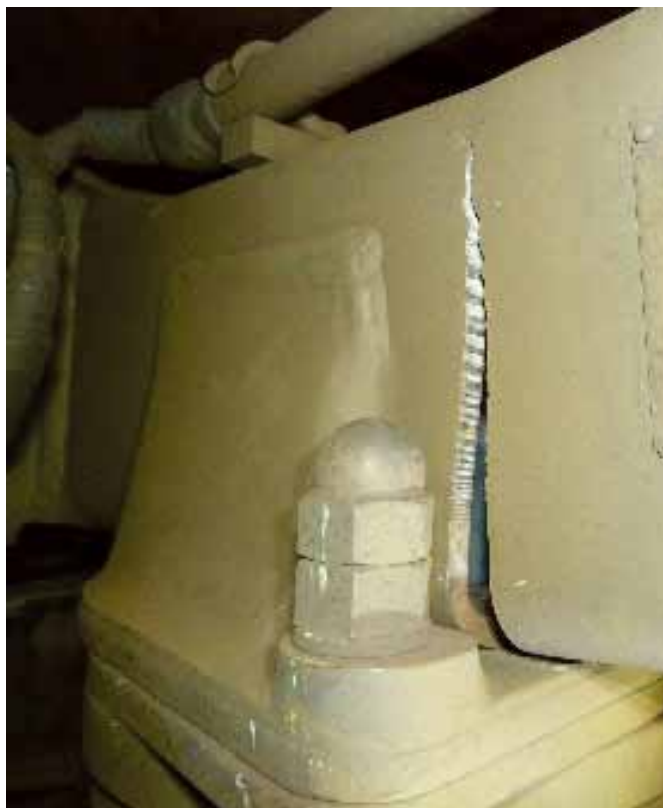
この重大インシデントは、新幹線車両を支える車輪や駆動用のモーター等を取り付けた台車枠に亀裂が生じたものです。

調査において、台車枠に亀裂が発生した要因を確認するために、試験体を用いて疲労破壊試験を行うとともに、亀裂の進展状況を推定するためのシミュレーション解析や、台車枠の高い応力が発生する箇所を推定するためのシミュレーション解析を行いました。また、新たな視点として、車両データ記録装置に記録された空気ばね内部の空気圧から台車枠の変形等の影響を分析し、亀裂の進展を推定する手法を提示しました。

これらの解析・分析から、亀裂の発生は台車枠の製造時の不適切な加工が要因となり、車両寿命より短い期間で亀裂が進展したことが分かりました。

この結果を基に、当委員会から国土交通大臣に対して、台車枠の製造過程や設計・検証の各段階で必要な措置をとるように求めました。具体的には、製造管理を徹底することのほか、製造上の支障や困難性の問題が発生した場合には、その対処方法が安全性にどのような影響を及ぼすかを評価するよう求めました。（64頁参照）

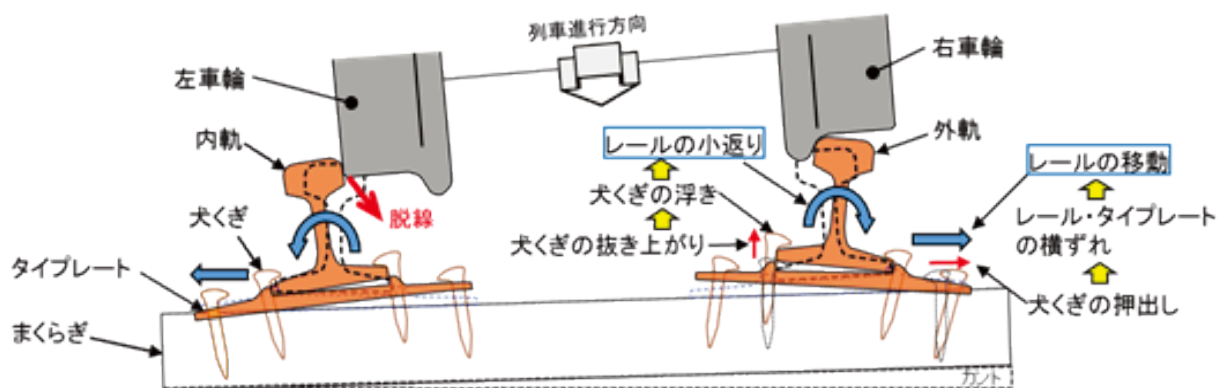
軌間拡大による脱線例

運輸安全委員会が調査を行った鉄道事故のうち、軌間拡大による列車脱線事故は、平成28年10月から平成29年5月までの間に4件発生しています。これら事故の発生原因は、木製のまくらぎやレール締結装置の不具合が連続してあったことにより、列車通過時にレールが傾き、左右レール間の距離が広がったためと考えられます。

軌間拡大の発生要因には、事故ごとに異なる要因があるものの、地域鉄道等に共通する要因も多くあり、これらの事故調査により得られた知見等を踏まえ、既存の公的助成制度や技術支援制度等の活用も含め、地域鉄道等における同種事故の防止を図るとの観点から留意すべき以下の3点について整理し、当委員会から国土交通大臣に対して措置を求めました。(52頁参照)

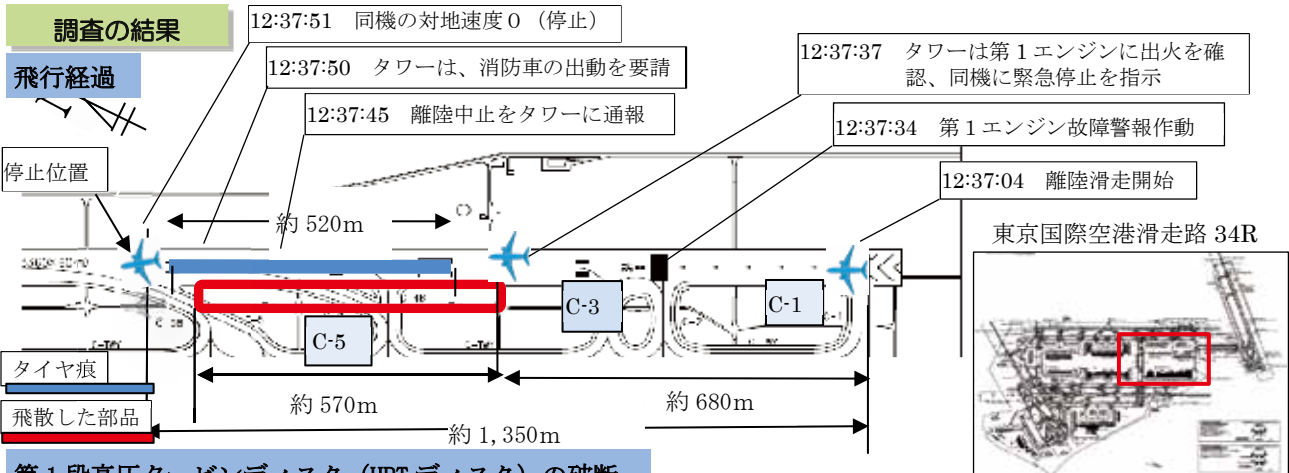
第1段高圧タービンディスク（HPT ディスク）の破断

概要：(株)大韓航空所属ボーイング式777-300型HL7534は、平成28年5月27日（金）、同社の定期2708便として東京国際空港滑走路34Rから金浦国際空港に向けて離陸滑走中、12時38分ごろ、第1（左側）エンジンに火災が発生したことを示す警報が作動したため、離陸を中止し、同滑走路上に停止して、非常脱出を行った。同機には、機長ほか乗務員16名及び乗客302名の計319名が搭乗していたが、この非常脱出の際に乗客40名が軽傷を負った。

原因（抄）：本事故は、同機の離陸滑走時に第1（左側）エンジンの第1段高圧タービン・ディスクが破断し、その破片がエンジンケースを貫通したことにより、エンジン火災が発生したものと推定される。

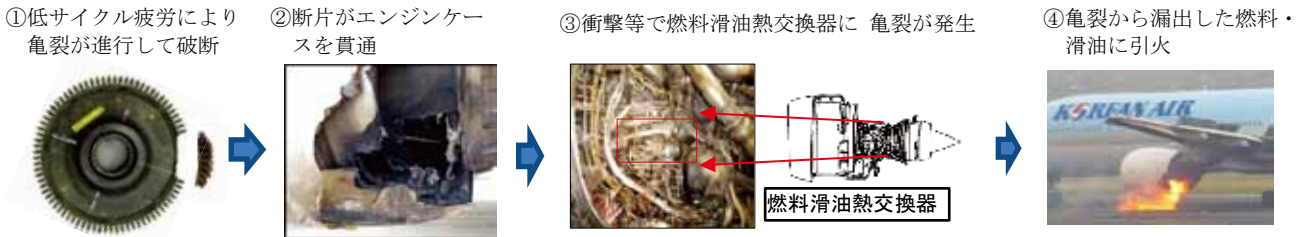
破断及び火災における経緯

- HPTディスク後面のU字型溝に生じた段差が見逃されたまま出荷。  
←製造ミス及びインスペクターの確認ミス（重点箇所として指定されていなかった。）
- HPTディスク亀裂発生←飛行ごとの繰り返し応力の作用による。
- 蛍光浸透探傷検査において亀裂が発見できず（→亀裂進展）。
- ←作業員及び検査員が重要性の高い箇所を重要視しU字型溝の段差を見逃した可能性。

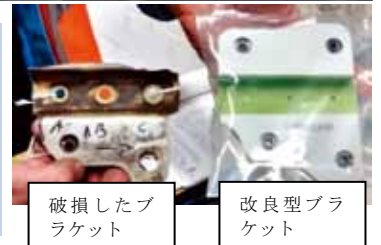
#### 使用されていたブラケット破損状況とパネル脱落

○ブラケット（パネルと機体を固定する部材）は改良前のもの。

・ブラケットの破断面に疲労破壊の痕跡。

○改良型ブラケットに交換されていなかった。

改良前のブラケット破損やパネル落下の事例を受け、機体製造者は2件のSBを発行したが、当該機の777-200型には発行されていなかった。

ブラケットのフランジ部に繰り返しの曲げ応力となって作用し疲労破壊に至った。

**原因：** 本重大インシデントは、大阪市上空を離陸上昇中の同機から右主翼後縁付け根上方の胴体フェアリングのパネルが脱落したため、走行中の車に同パネルが衝突して損傷を与えたものと認められる。同パネルが脱落したことについては、同パネルの前方上部を機体側に押さえつけて固定するためのブラケットが破損し同パネルの前方上部と機体との間に隙間が生じ、流れ込んだ空気の圧力及び振動によって同パネルが脱落したものと推定される。

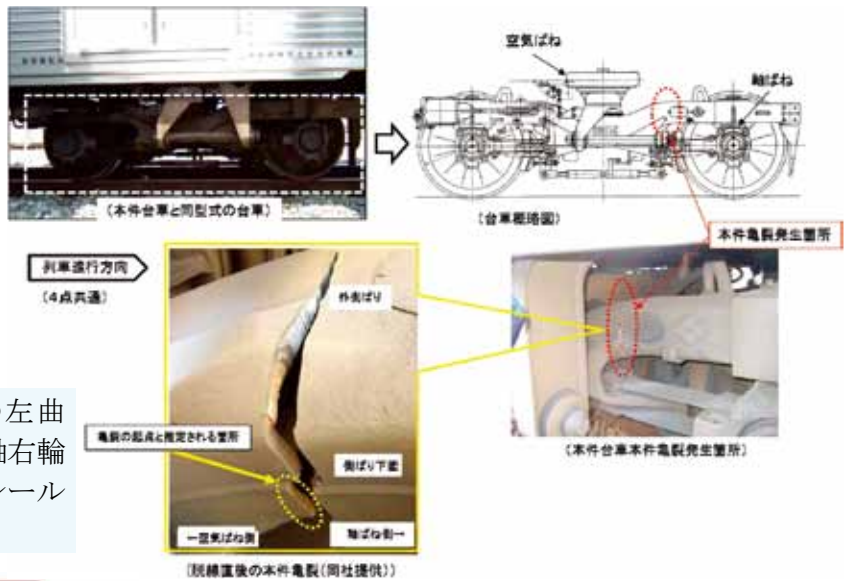
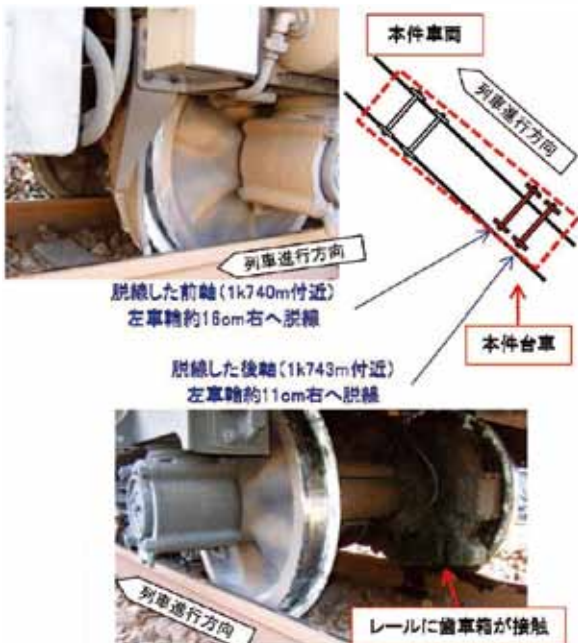
亀裂は、脱線前に台車右側側ばりの下面から側面上部程度まで達していたと考えられ、台車前軸右車輪の輪重が減少して、管理値を超える輪重のアンバランスが発生していたと考えられる。

この状態で5両目が半径178mの左曲線に進入したため、本件台車前軸右輪の横圧が増加して、同曲線の右レールに乗り上がったと考えられる。

右レール上にオイル状のものが本件台車後軸歯車箱まで続いていたこと及び同歯車箱が損傷していたことから、右レール上に同歯車箱が接触しながら走行した可能性が考えられる。

原因（抄）：本事故は、列車の前から5両目の後台車右側側ばりに下面から側面上部に達する亀裂が生じていたため、前軸右車輪の輪重が減少して、輪重のアンバランスが拡大していたこと及び半径178mの左曲線への進入によって同車輪の横圧が増加したことにより、同車輪が右レールに乗り上げて右へ脱線したものと考えられる。

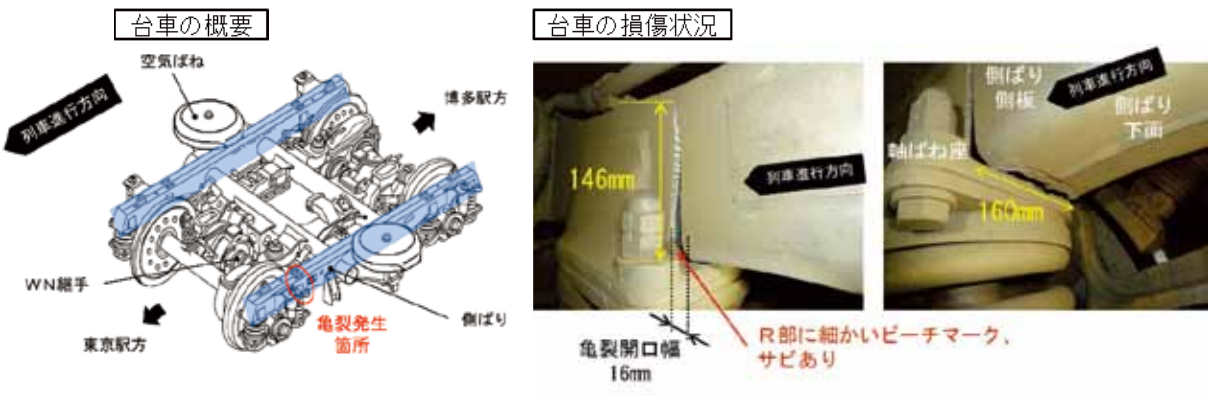
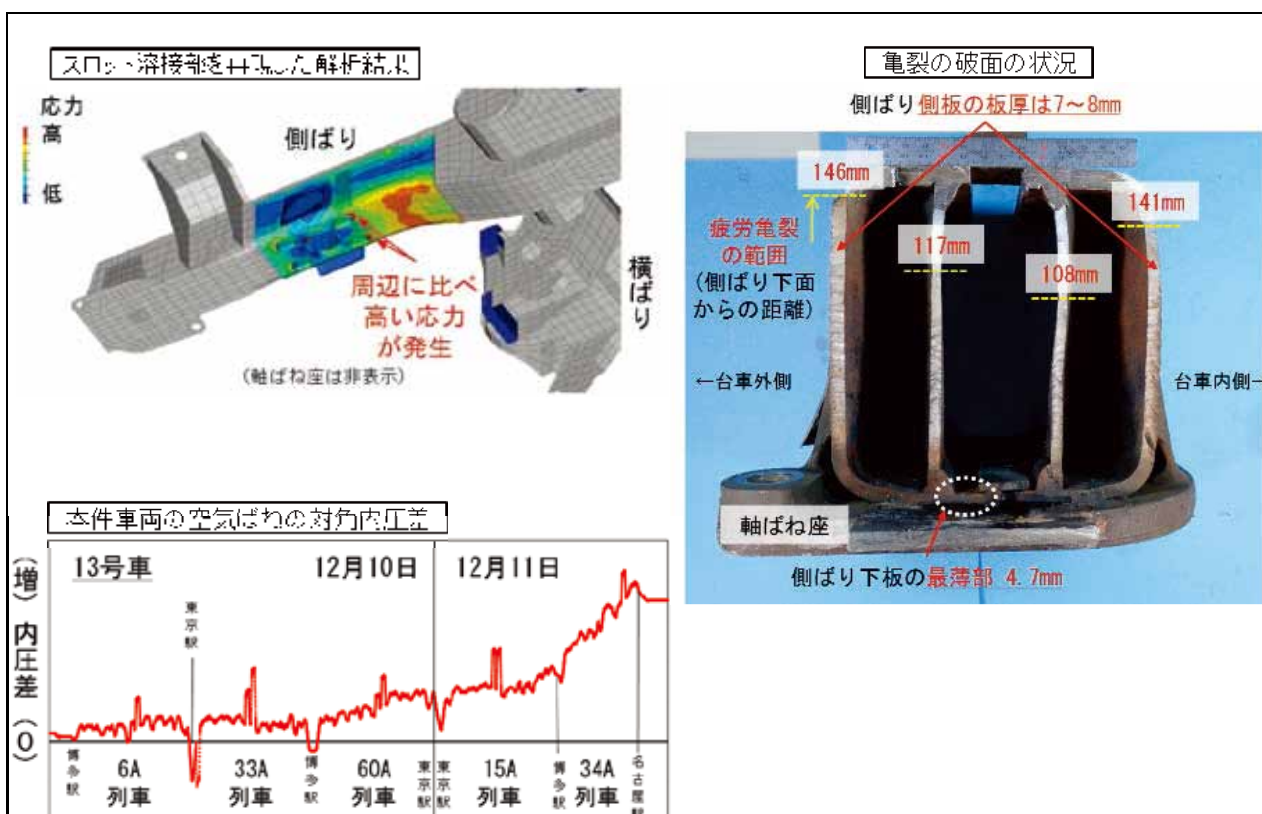
- ・ 亀裂の起点は、側ばり下面に軸ばね座を取り付けている2箇所のスロット溶接部近傍と推定される。
- ・ 台車枠の製造時における側ばり下面の研削（通常の板厚は7mm以上のところ、当該は最薄部4.7mm）、軸ばね座下面への肉盛溶接が、スロット溶接部の割れ、疲労亀裂の発生及びその進展に関与していた可能性が考えられる。側ばり下面の研削は、亀裂進展速度に影響すると考えられる。
- ・ 亀裂発生箇所付近を実物の構造（側ばりと軸ばね座を重ねて接合する構造）にモデル化して解析を行ったところ、亀裂起点付近は、周辺に比べて高い応力が発生する状況が見られた。
- ・ 空気ばね内圧の記録から、前日には亀裂が側ばりの剛性に影響する程度に進展していたと考えられ、当日は他の台車部品に影響を及ぼす程度まで亀裂が広がったと考えられる。

- (1) 台車の定期検査における磁粉探傷や浸透探傷を用いた探傷検査については、高い応力が発生する箇所を把握した上で、溶接継手等に対する安全率を踏まえて、探傷検査の指定箇所の追加について検討すること。
- (2) 亀裂が進展し部材を貫通しても、他の部材により、その状況が外から見えない範囲（磁粉探傷や浸透探傷による検査ができない範囲）に高い応力の傾向が見られる箇所がある台車枠は、適切な頻度で当該箇所の超音波探傷等を実施することについて検討すること。

亀裂等の台車の異常な状態を早期かつ適確に検知できるよう、空気ばね内圧のデータ等を有効活用し、乗務員等に異常を知らせる仕組みを検討すること。

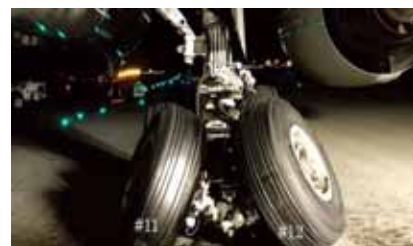
大韓航空機右主脚損傷

| 4 | 発生年月日・発生場所 | | 所属 | 登録記号・型式 |
|---|--|--|---|--|
| 概要 | 同機は、ソウル（仁川）を離陸し、成田国際空港B滑走路に着陸後、地上走行中、右主脚の損傷により誘導路上に停止した。 | | | |

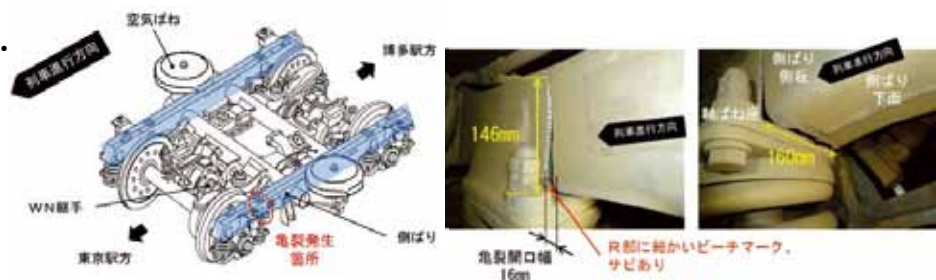
台車の損傷状況

調査中の本件鉄道重大インシデントについて、これまでの調査において、台車の亀裂に関し、同種事態の再発防止を図るために有益な情報が認められたことから、国土交通大臣に対して6月28日に経過報告を行なったうえで公表しています。

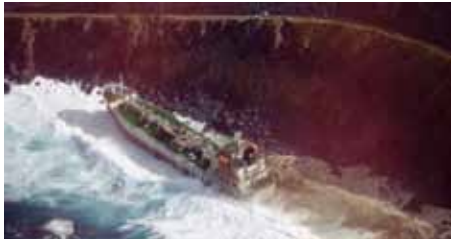
| | 概要 | <p>本船は、船長ほか17人が乗り組み、鹿児島県南さつま市野間半島西方沖を北東進中、主機が故障して始動不能となって漂流し、鹿児島県十島村諏訪之瀬島南西岸に乗り揚げた。</p> <p>本船は、船底外板に破口等を生じて全損となったが、死傷者はいなかった。</p> | | |
| | 原因 | <p>本事故は、本船が、東シナ海を北東進中、主機が、掃気室で火災が発生し、修理することができず始動できなくなったため、運航不能となって漂流を続け、強風と波浪により東南東方へ圧流されて乗り揚げたものと考えられる。</p> <p>主機は、使用していたピストンリングが過大摩耗及び折損してピストンとシリンダライナの気密を保てなくなり、始動することができなくなったものと考えられる。</p> <p>本船は、船長が、本事故発生場所に近づいた際にA社及び代理店に救助要請を行ったものの荒天となったことから、救助できなくなり漂流を続けたものと考えられる。</p> | | |
