第2章 令和2年に発した勧告・意見等の概要

令和2年に運輸安全委員会が発した勧告、意見、安全勧告の概要は次のとおりです。

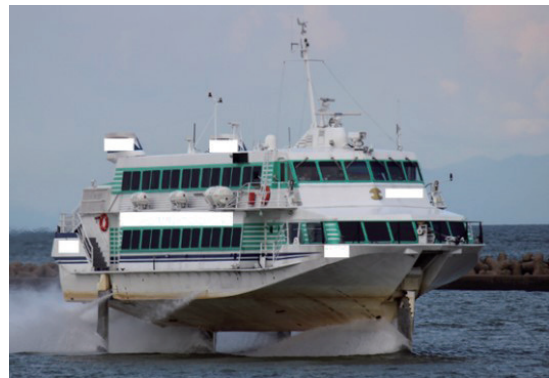
旅客船ぎんがは、船長及び機関長ほか2人が乗り組み、旅客121人を乗せ、水中翼の揚力によって船体を海面上に浮上させ、新潟県佐渡市姫埼東方沖を同市両津港に向けて約41.7ノットの対地速力で西進中、平成31年3月9日12時16分ごろ水中浮遊物と衝突し、旅客108人及び乗組員1人が負傷した。

ぎんがは、右舷船尾部の破口等を生じた。

本事故は、姫埼東方沖において、ぎんがが減速区間を通過したのち増速しながら翼走して西進中、船長が、左舷船首方至近の海中に水中浮遊物を初めて視認した際、回避操作を行ったものの避けることができず、水中浮遊物と後部フォイルとが衝突したため、多数の旅客が腰椎骨折等を負ったことにより発生したものと考えられる。

多数の旅客が腰椎骨折等を負ったのは、ぎんがの後部フォイルが水中浮遊物に衝突した後、ヒューズピンが破断して後部フォイルが水中翼装置の船体取付け部を基点に後方に回転するのに伴い、船尾部が降下するとともに後部フォイルが水の抵抗により船体を海面に引き込んだ結果、船尾部船底が海面に打ち付けられ、大きな上方向の加速度及び後方向の加速度が発生し、旅客が強い衝撃を受けたことによるものと考えられる。

- (1) 翼走中において、海洋生物、流木等が衝突した場合においても、腰椎骨折等を負うことを最大限防止するため、以下の対策を講じること。
 - ① 船舶所有者は、本事故における旅客の腰椎骨折の発生状況等を勘案し、衝撃力の吸収が十分と認められる座席、座席クッションを備える等の措置を講じること。
 - ② 運航者は、航路付近で海洋生物、流木等が発見された場合や海洋生物が多く発見される時期等には、腰椎の骨強度が年齢に関係していることから、高齢と認められる者は、客室前部等の衝撃が比較的小さな座席に誘導すること。
- (2) 船舶所有者は、翼走中、海洋生物、流木等が衝突した場合においても、旅客が後方向の加速度により負傷することがないように座席背面に緩衝材を取り付ける等の対策を講じること。
- (3) 運航者は、事故後の救助を迅速かつ円滑に実施する観点から、多数の負傷者が生じた場合の対応要領を取りまとめるとともに、定期的な訓練を実施すること。

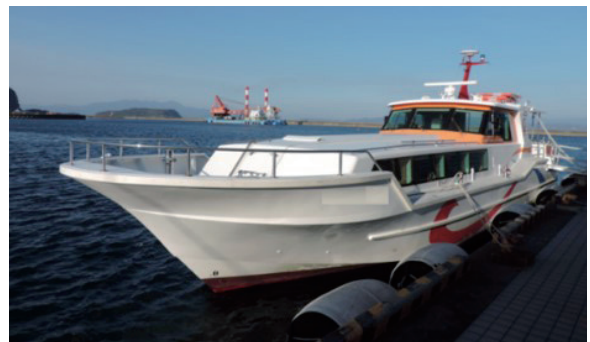
旅客船なんきゅう10号は、船長及び甲板員が乗り組み、旅客55人を乗せ、鹿児島県指宿市指宿港に向けて、鹿児島県南大隅町根占港^{ねじめ}を出航し、根占港港外を北北西進中、令和元年12月2日16時24分ごろ、船首方から高波を受け、船体が上下に大きく動揺して船首が持ち上がり、椅子席に腰を掛けた姿勢の旅客の身体が浮き上がった後に、旅客が同席へ落下した衝撃により14人が負傷した。

本事故は、旅客船なんきゅう10号が、株式会社なんきゅうドックの安全管理規程に定める発航中止条件及び基準航行中止条件の基準に達する気象及び海象の下、根占港を出航し、同港港外を約12knの速力で基準航路より北方の北北西に向けて航行し続けたため、高波を船首から受け、船体が波に乗り上がって船首が持ち上がり、客室の椅子席に腰を掛けた姿勢の旅客の身体が浮き上がって、旅客が臀部等から同席へ落下して衝撃を受け、負傷したことにより発生したものと考えられる。

1. 運送事業者は、次の事項を船長等に周知、徹底させること。
 - ① 操船者は、波の影響により船体が動揺するときは、旅客が負傷しないよう十分な減速等を行うこと。
 - ② 船長等は、強風波浪注意報等が発表される等、船体が大きく上下動するような波が想定されるときは、旅客が客席から浮き上がらず、衝撃を受けづらい席（重心位置が後方にある場合は後方の客席）に事前に誘導すること。
2. 運送事業者は、基準航路、発航地及び到着地において、地形や潮流の影響を受け、高い波又はうねりが寄せる等の場所を再確認し、その情報を船長等と共有すること。
3. 運送事業者は、安全管理規程に定める発航の可否判断及び基準航行の可否判断の基準の遵守について、船長をはじめ乗組員に対し教育及び定期的な指導を行うこと。
