第4章 鉄道事故等調査活動

6 公表した鉄道事故等調査報告書の状況

7 令和2年に通知のあった勧告等に対する措置状況(鉄道事故等)

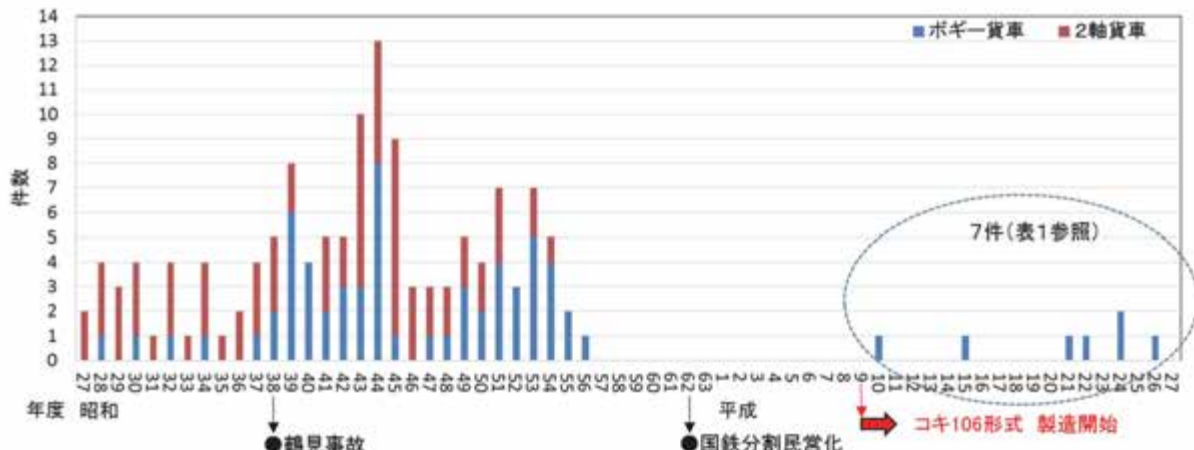
図1 貨車乗り上がり脱線及び同脱線に類似した事故件数の推移

図1に、貨車乗り上がり脱線及び同脱線に類似した事故に関する昭和27年度以降のデータを示す^{4)~6)}。貨車の本線走行中の乗り上がり脱線は昭和50年代半ばまで頻発しており、これらの脱線事故は、「競合脱線」と呼ばれ、車両・軌道ともに管理基準値内であるが、様々な要素が競合することが原因とされた。昭和38年11月に東海道本線で発生した鶴見事故は、貨車の脱線による多重衝突事故となり、死者161名を出す大惨事となった。このため、当時の国鉄により調査委員会が設けられ、現車試験を含む種々の検討が行われ、車両・軌道両面からの競合脱線防止対策(TR41系台車のまくらばねを柔らかくし、オイルダンパを併用する改造、軌道変位の管理項目に複合変位を追加等)が実施された⁷⁾。これらの対策の結果、昭和57年度以降この種の脱線事故は発生していなかったが、近年になって同種の脱線事故が再び見られるようになってきている。

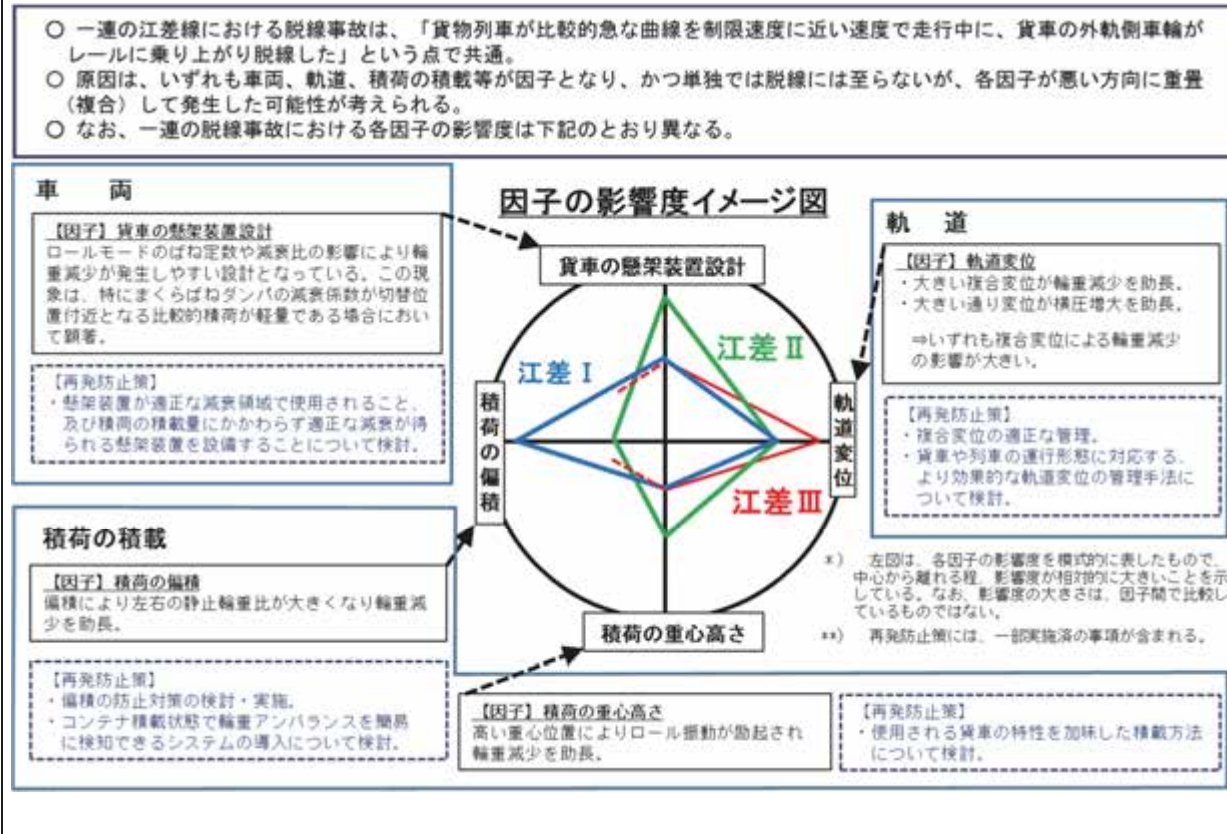
付図 江差線脱線事故の因子とその影響度等

江差線脱線事故は、いずれも車両・軌道・積荷の積載などの因子が、それぞれの事故で影響度は異なるものの、複合的に組み合わさって発生したものと考えられる。以下では、江差線脱線事故の車両、軌道及び積荷の積載に関する分析結果を踏まえ、同種事故の再発を防止し、貨物列車のさらなる走行安全性の向上のために、関係者が連携して取り組み、全体として脱線に対する余裕度を向上させていくための車両、軌道及び積荷の積載に関する検討課題について整理を行った。

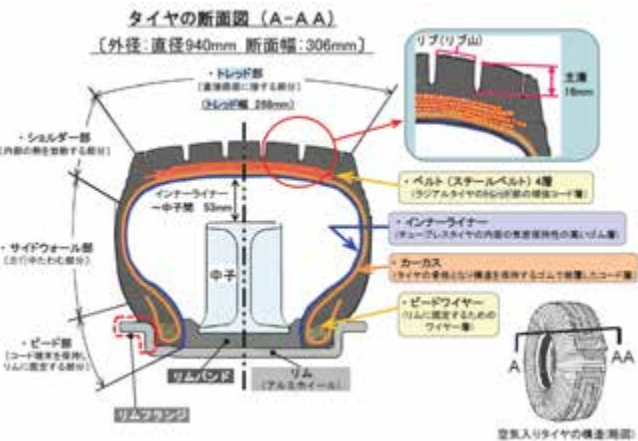
- ・カーカスの破断、トレッド部の剥離等が発生
- ・損傷はサイド部よりもトレッド部の方が顕著、トレッド部内面がほぼ全周にわたり損傷
- ・トレッド部は摩耗によるスチールベルトの露出箇所あり

極端な空気圧不足となった後、タイヤ内面と中子が接触した状態で走行し続けタイヤが破損、最終的に中子の損壊に至ったと推定

原因：本事故は、本件車両の前軸左タイヤの破損によって空気圧が急激に低下し、タイヤが破損したまま走行したことにより中子が損壊し、案内輪が案内軌条の下方に外れて走行輪が走行路から逸脱したため脱線したものと推定される。

タイヤが破損したことについては、タイヤの極端な空気圧不足によってタイヤ内面と中子が接触した状態で走行したことにより、スチールベルトの素線が切れたものと推定される。

タイヤの極端な空気圧不足となったことについては、トレッド部の摩耗によりスチールベルトが露出した状態で走行したため、ベルトの素線が切れ、素線の一部がタイヤの内面にまで達することにより空気漏れが発生したためと考えられる。

タイヤのトレッド部の摩耗によりスチールベルトの露出した状態で走行したことについては、臨時検査時に主溝の深さを測定しなかったことや、列車検査時にタイヤの摩耗状態について確認することとなっていなかったため、トレッド部の主溝が摩耗によりなくなっている状況を十分に確認しないまま、運用し続けたことが要因として考えられる。

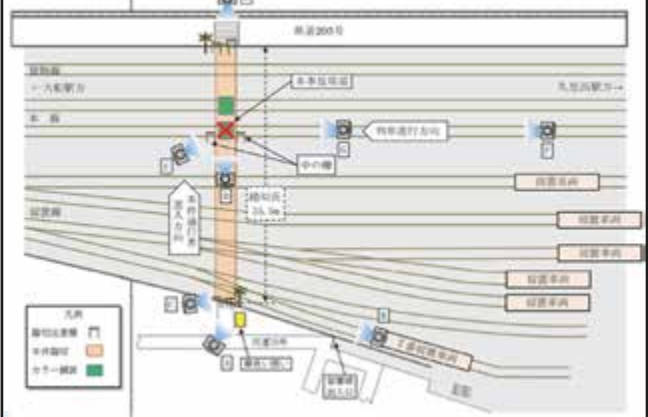
当該踏切の北側は線路側に歩道がない県道と並行し、さらに鉄道敷地内に踏切保安設備を設置する用地がない

状況によっては留置車両により本線を見通せない範囲が多くなる

当該踏切を管理する事業者（以下、同社）が危険な踏切であると認識し、同市などに廃止に向けた働きかけを行っていたが、話し合いがなかなか進んでいない状況で本事故が発生

- まずは、踏切通行者に対する注意喚起の強化など、当該踏切の特殊性を考慮した緊急的な対応を行うことの必要性について
- 同社、逗子市、地域住民等の関係者は、安全を優先する観点から当該踏切の廃止及び代替の横断施設の整備その他について協議を進め、早期に方針を定めて、具体的な取組を実施することの必要性について

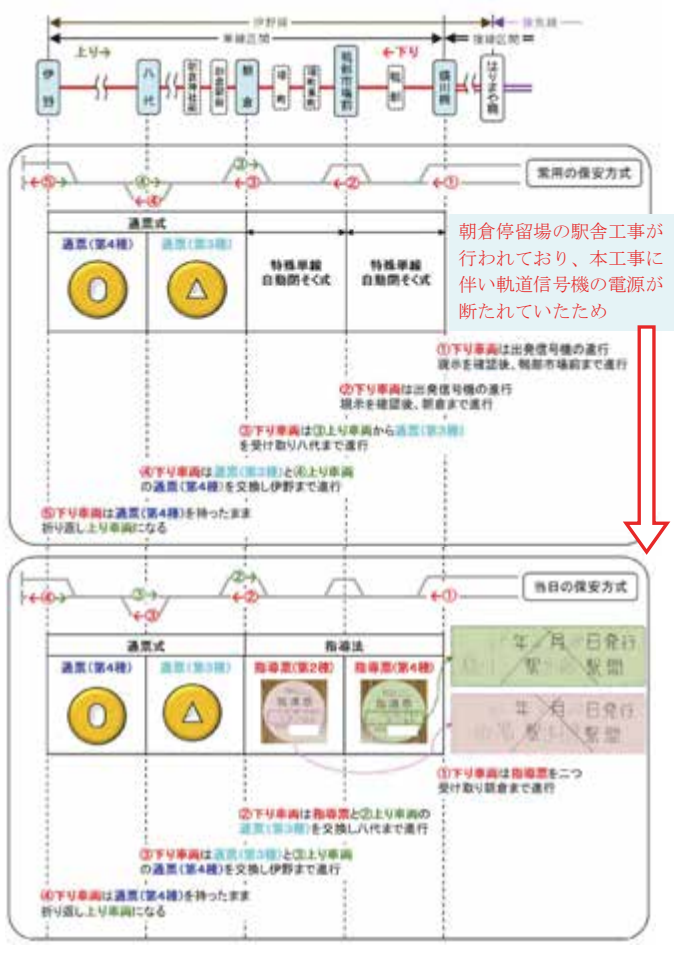
運転士Aが朝倉停留場を出発する前に指導票を手に取り見ている様子が映っていたが、通票を携帯することなく、乗務運行表も指差呼称していなかった。

同運転士Aは、指導票及び運転通告券に記載されている区間の意味や乗務運行表の指差呼称を行う意味を正しく理解していなかったものと考えられる。

原因：本重大インシデントは、通票式を施行中の単線区間である朝倉停留場～八代停留場間の朝倉停留場において、車両Aの運転士が通票を携帯することなく車両Aを出発させ、対向の車両Bが存在している保安区間に入ってしまったため、発生したものと認められる。

通票を携帯することなく車両Aを朝倉停留場から出発させたことについては、指導法や通票式について運転士が教育された内容を状況に応じて判断し、適用することができなかったことに加え、鏡川橋停留場の駅長が保安方式を通告した後、基本である復唱を車両Aの運転士にさせるなどの通告内容の相互確認が行われなかったことが関与したものと考えられる。

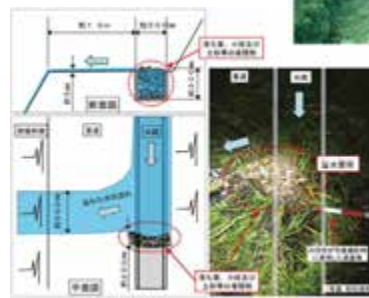
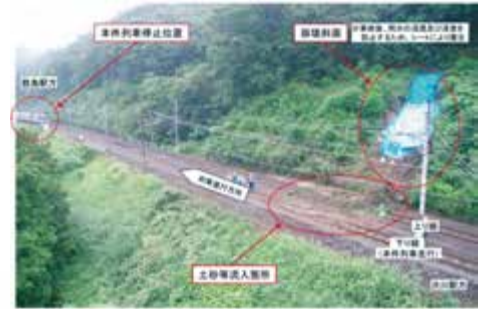
事故現場付近では本事故発生前に比較的多くの降水があった可能性が考えられる。また、崩壊斜面の上部のり肩には水路（本件水路）が設置されており、水路から溢れた水が斜面へ集中的に流れ込んでいたものと考えられる。

本件水路の利用者が従前からの慣習による自主的な管理により、蓋掛けなどされていない開渠の状態であり、なおかつ取水堰を含めてスクリーンが設置されていないといった水路内に枝葉等が堆積しやすい構造である本件水路の設備に応じた管理が、必ずしも適切に行われている状態ではなかったと考えられる。

本件水路から溢れた水が斜面へ集中的に流れ込んでいたものと考えられ、斜面表土の含水量が多くなって同斜面が不安定な状態となったことにより発生した可能性が考えられる。

- 本件水路の所有者は、本件水路の利用者を含めた関係者間で協議して、本件水路の通水機能が阻害されにくい構造の設備を整備するとともに、関係者と連携を図りながら設備の構造に応じた点検や浚せつ等の日常的な機能維持のための管理を継続して行うことが必要である。
- 崩壊した斜面には災害を検知するための設備の設置やのり面防護工等の対策等の措置を講じることが望ましい。なお、同社用地外で措置等が必要になる場合は、必要に応じてその管理者等へ依頼や情報提供を行い、関係者間において対策を協議することが望ましい。
- 同社は本事故発生場所と同様の箇所の洗い出しを行うとともに、洗い出された箇所に対し通水設備の構造やその周辺の状況などに応じて、重点的な巡視・監視を要する鉄道施設箇所に設定するなど、事故の未然防止を図っていくことが望ましい。
- また、周辺の水路の存在に係るリスクに限らず、沿線の災害の要因となり得るリスクの調査及び評価を行うなどして不安定な箇所を可能な限り把握するとともに、これにより得られた結果を有効に活用して斜面の定期検査等において特に注意して検査を行うなど、事故の未然防止を図るための更なる取組を講じていくことが望ましい。

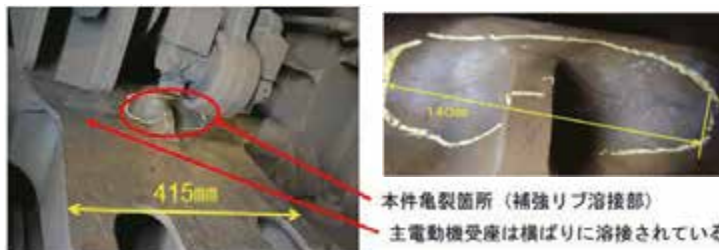
本件亀裂箇所(補強リブ溶接部)
主電動機受座は横ばりに溶接されている
(「特集」の台車の模型(8ページ)も参照)

運用後、検車係員が住ノ江検車区で車両を再度確認したところ、台車の主電動機受座背面に約140mmの亀裂を発見した。

亀裂は主電動機受座背面の横ばりと補強リブとの溶接部に発生

けん引リンク受座で発生した亀裂の対策として台車枠強度向上対策
(台車メーカーで実施：平成17年)
・主電動機受座背面に本件補強リブ追加

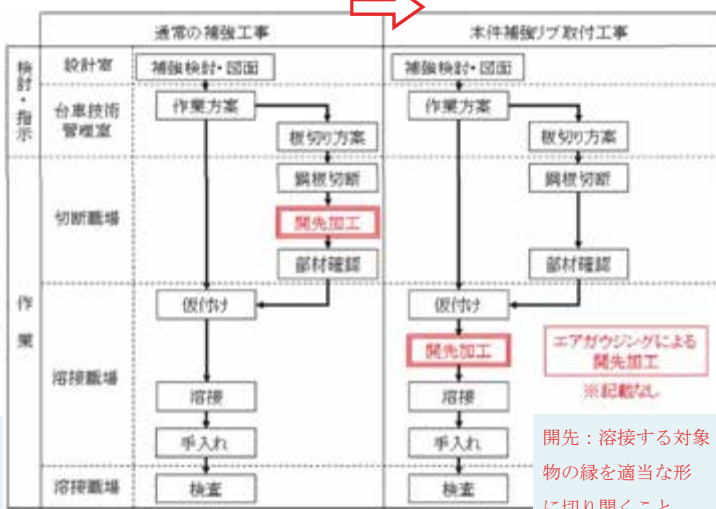
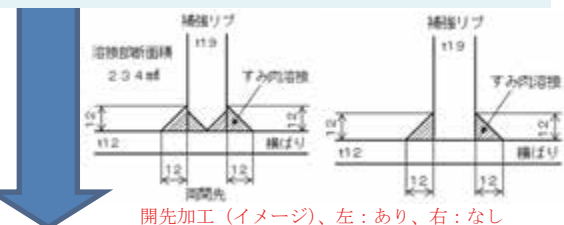
開先加工(イメージ)、左:あり、右:なし

溶接職場に出された作業方案には開先加工に関する記載がなく、台車技術管理室は作業責任者に開先加工について具体的な説明を行わなかった可能性
作業責任者から作業内容の説明を受けた作業者は、本件補強リブ取付け作業の際、通常の補強工事と同様に仮付け後、開先加工を行わずに溶接した可能性

部材が小さく、開先加工を切断職場の設備で施工できないため

開先加工を実施せずに溶接を行って取り付けた結果、横ばりと本件補強リブとの溶接部に溶接欠陥が生じたと推定される。

原因：本重大インシデントは、車両の台車枠の横ばりと主電動機受座背面の補強リブとの溶接部に発生した亀裂が、疲労により進展し、外表面まで達したものと推定される。

横ばりと主電動機受座背面の補強リブとの溶接部に亀裂が発生したことについては、本件台車メーカーで主電動機受座背面に本件補強リブを取り付ける際に、開先加工を実施せずに溶接を行って取り付けたことにより溶接欠陥ができ、これを起点にして亀裂が発生したものと推定される。

また、本件亀裂が発生した箇所は補強を実施後に同社が重点検査箇所に指定しておらず、磁粉探傷検査を実施していなかったため、定期検査の時点で既に亀裂が発生していたとしても、これを発見できなかった可能性が考えられる。
