第3章 航空事故等調査活動

6 公表した航空事故等調査報告書の状況

公表した航空事故の調査報告書(令和3年)

公表した航空重大インシデントの調査報告書(令和3年)

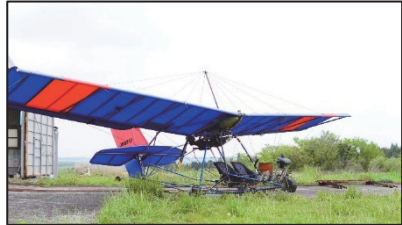
1	公表日	発生年月日・発生場所	所属	登録記号・型式
	R3.1.21	R2.5.6 熊本県阿蘇市	個人	JR0213 クイックシルバー式MX II J-R503L型 (超軽量動力機、複座)
概要	同機は、レジャーのため、熊本県阿蘇市山田の上空を飛行中、エンジン出力が低下し、回復しなかったため不時着した際に機体を損傷した。同機には操縦者のほか同乗者1名が搭乗していたが、2名とも重傷を負った。

原因	本事故は、飛行中に、エンジン点火系統のコネクターが外れたことにより、飛行の継続に必要な推力を得られなくなったため、不時着目標地手前の斜面に衝突して機体を損傷したものと考えられる。			
事故等の後の措置	事故機操縦者が所属する飛行クラブにより講じられた措置 (1)飛行前点検及び定時点検において、エンジン点火系統のコネクターの接続状態の点検を追加した。 (2)ベースレグでエンジン不調が発生した場合に離着陸場への不時着が可能となるよう、東向きに離陸する場合における場周経路のベースレグを約100m離着陸場に近づけた。			
報告書	https://www.mlit.go.jp/jtsb/aircraft/rep-acci/AA2021-1-1-JR0213.pdf			
2	公表日	発生年月日・発生場所	所属	登録記号・型式
	R3.2.18	H31.4.29 石見空港	個人	JA2500 グラザー・ディルクス式DG-500M型 (動力滑空機、複座)
概要	同機は、機長及び同乗者計2名が搭乗して飛行中、エンジンを再始動できなかったため、滑空状態で主脚を格納したまま着陸を試みたが、着陸して機体を損傷した。

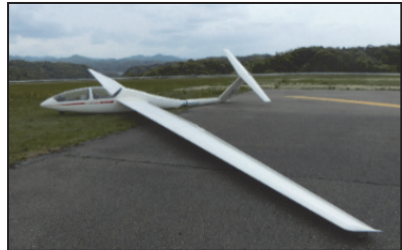
原因	<p>本事故は、同機が着陸しようとして右旋回した際に右主翼端が地面に接触したため、バランスを崩して landing し、機体を損傷したものと考えられる。</p> <p>右主翼端が地面と接触したことについては、同機が空港へ向かう間、格納できない状態であったエンジン及びプロペラが大きな抗力となっていたこと並びに向かい風であったことにより、高度損失が大きく、空港へ進入した時の高度が低くなったためと考えられる。</p>		
	報告書	https://www.mlit.go.jp/jtsb/aircraft/rep-acci/AA2021-2-1-JA2500.pdf		
3	公表日	発生年月日・発生場所	所属	登録記号・型式
	R3.2.18	R1.8.15 中国河北省承德市の上空、高度約5,500m	全日本空輸(株)	JA808A ボーイング式787-8型 (大型機)
	概要	<p>同機は、同社の定期 963 便として、東京国際空港を離陸し、北京首都国際空港に向けて飛行中、機体が動揺して乗客 2 名が重傷を、客室乗務員 2 名が軽傷をそれぞれ負った。</p>		
	原因	<p>本事故は、同機が積雲の雲頂付近を飛行して動揺したことにより、離席していた乗客 2 名が重傷を負ったものと考えられる。</p>		
	事故等の後の措置	<p>本事故後、同社が再発防止のため講じた対策</p> <p>(1)運航部門 運航乗務員に対し、運航安全情報等を発行して事象の概要について周知するとともに、タービュランスへの対応について改めて周知徹底を図った。</p> <p>(2)客室部門 ①客室乗務員に対し、業務連絡によりキャビン・アテンダント・マニュアルに規定されている座席ベルト着用サイン点灯時の処置について周知徹底を図った。 ②国際線での着陸前 30 分間は、乗客の離席を抑制するため、ラブラトリーの早期使用を促す機内放送を実施することとし、アナウンス・マニュアルを改訂した。 ③安全推進テーマに、乗客及び客室乗務員の受傷防止を取り上げ、タービュランス遭遇時に、離席中の乗客及び自身の安全確保について意識向上を図るよう周知した。</p> <p>(3)機内安全ビデオの作成 飛行中の機内における安全確保について、機体の揺れに突然遭遇した場合の留意点や推奨行動例を映像化した機内安全ビデオを作成し、乗客へ更なる注意を促すこととした。</p>

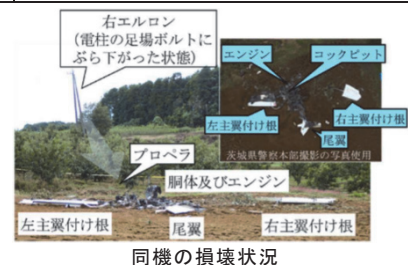
報告書	https://www.mlit.go.jp/jtsb/aircraft/rep-acci/AA2021-2-2-JA808A.pdf		
4	公表日	発生年月日・発生場所	所属	登録記号・型式
	R3.2.18	R1.10.20 茨城県かすみがうら市	個人	none TL-2000 STING carbon型 (超軽量動力機)
	概要	<p>同機は、千代田フライングクラブ場外離着陸場を離陸後、茨城県かすみがうら市新治の畑に墜落した。</p> <p>同機には、操縦者ほか同乗者 1 名の計 2 名が搭乗していたが、同機は墜落時に大破し、火災が発生したことにより、操縦者が火傷死した。</p>		
	原因	<p>本事故は、同機が離陸後、不安定な飛行状態のまま低い対地高度で飛行を継続したため、機体の一部が電柱及び樹木に接触して墜落したものと推定される。</p> <p>不安定な飛行状態になったことについては、離陸時の風速制限を超えていたこと及び操縦者が同機で飛行（ジャンプ飛行を含む。）する操縦技量を獲得していなかった、又は同機のエンジンの故障等に起因した可能性が考えられるが、操縦者が死亡していること及び機体の損傷が激しいことから、その理由を明らかにすることはできなかった。</p>		
	報告書	https://www.mlit.go.jp/jtsb/aircraft/rep-acci/AA2021-2-3-none.pdf

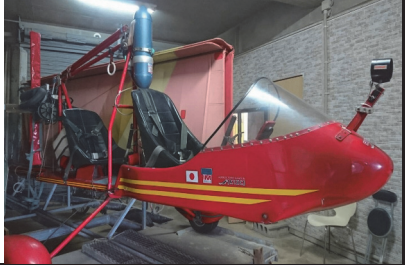
<p>能にする</p> <p>*4「PF」及び「PM」とは、2名で操縦する航空機における役割分担からパイロットを識別する用語である。PFは、Pilot Flyingの略で、主に航空機の操縦を行う。PMは、Pilot Monitoringの略で、主に航空機の飛行状態のモニター、PFの操作のクロスチェック及び操縦以外の業務を行う。</p>		
	報告書	https://www.mlit.go.jp/jtsb/aircraft/rep-acci/AA2021-5-1-JA01JC.pdf		
10	公表日	発生年月日・発生場所	所属	登録記号・型式
	R3.7.29	R2.1.3 沖縄県宮古島市	個人	JR0251 マックスエアー式ドリフター XP-R503L型 (超軽量動力機、複座)
	概要	<p>同機は、沖縄県宮古島市城辺長間付近の道路に不時着する際、道路脇の樹木に左主翼が衝突し地面に落下した。機体は大破し同乗者が重傷を負った。</p>

原因	<p>本事故は、同機の飛行中にエンジンの回転数が増加せず、飛行の継続に必要な推力を得られなくなったため、機体が降下状態となり不時着目標地点手前の樹木に左主翼が衝突して地面に落下し機体は損傷し、同乗者が重傷を負ったものと考えられる。</p>		
	報告書	https://www.mlit.go.jp/jtsb/aircraft/rep-acci/AA2021-5-2-JR0251.pdf		
11	公表日	発生年月日・発生場所	所属	登録記号・型式
	R3.10.28	R2.4.12 愛媛県大洲市の上空、高度約 8,200m (FL270)	ANA ウイングス (株)	JA64AN ボーイング式737-800型 (大型機)
	概要	<p>同機は、運送の共同引受による全日本空輸株式会社の定期430便として、福岡空港から大阪国際空港へ向けて飛行中、機体が動揺し客室乗務員1名が転倒して負傷した。</p>		
	原因	<p>本事故は、同機がじょう乱を伴う雲の中を飛行して動揺したことにより、離席していた客室乗務員1名が浮揚して体勢を崩した状態で床に打ち付けられて負傷したのと考えられる。</p>

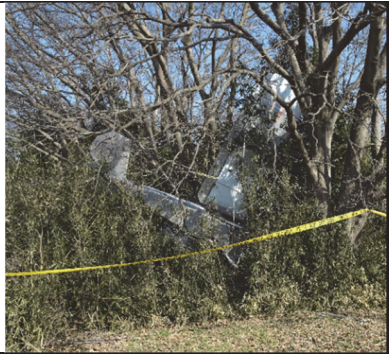
<p>概要</p>	<p>同機は、茨城県守谷市大柏の離着陸場の場周経路を飛行中に、樹木の中へ墜落した。同機は大破したが、操縦者は負傷しなかった。</p>

<p>原因</p>	<p>本事故は、同機が着陸のため低高度を飛行中、フラップ操作に伴う機体姿勢の変化及び速度低下に対応する操縦が適切に行われなかったため、失速して高度を失い、樹木の中に墜落したものと推定される。</p>	
<p>報告書</p>	<p>https://www.mlit.go.jp/jtsb/aircraft/rep-acci/AA2021-6-2-JR1734.pdf</p>

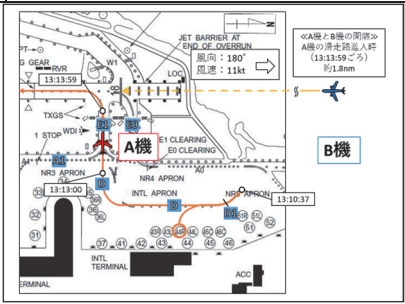
1	公表日	発生年月日・発生場所	所属	登録記号・型式
	R3.1.21	R1.7.21 那覇空港滑走路 18 上	アジアナ航空(株) (A機)	HL8256 エアバス式A321-231型 (大型機)
			日本トランス オーシャン航空 (株) (B機)	JA01RK ボーイング式737-800型 (大型機)
<p>概要</p>	<p>那覇空港において、A機は、B機が着陸許可を受けて最終進入中の滑走路 18 に管制許可を得ないまま進入した。</p>

<p>原因</p>	<p>本重大インシデントは、A機が滑走路 18 手前での待機を指示されたにもかかわらず滑走路に入ったため、既にタワーから着陸を許可されていた B機が同じ滑走路に着陸を試みる状況になったことにより発生したものと推定される。</p> <p>A機が滑走路に入ったことについては、機長 A が管制指示受領の際、滑走路手前における待機指示を滑走路に入り待機せよとの指示を受けたものと思い違いし、その思い違いが修正されなかったことによるものと考えられる。</p> <p>機長 A の思い違いが修正されなかったことについては、機長 A 及び副操縦士 A が、アジアナ航空(株)の規定に定められている管制指示の相互確認を行わなかったことによるものと考えられる。</p>			
<p>事故等の後の措置</p>	<p>アジアナ航空(株)が再発防止のため講じた対策</p> <ul style="list-style-type: none"> ・同空港の空港情報を更新し運航乗務員に注意喚起した。 ・地上走行中のスタンダードコールアウト*1 の変更 ・滑走路及び誘導路誤進入防止の社内キャンペーン ・運航乗務員の評価基準と路線審査手順の強化 ・当該運航乗務員への再教育と再訓練 <p>*1 「スタンダードコールアウト」とは、通常操作における種々のコールアウトのうち、「フラップアップ」などの特定の操作の指示等にかかるものを除いたコールアウトをいう。</p>			
<p>報告書</p>	<p>https://www.mlit.go.jp/jtsb/aircraft/rep-inci/AI2021-1-1-HL8256_JA01RK.pdf</p>

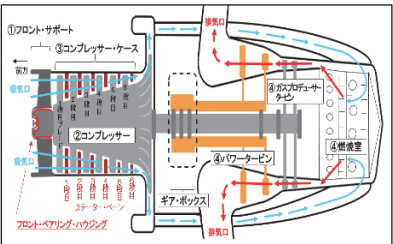
報告書	https://www.mlit.go.jp/jtsb/aircraft/rep-inci/AI2021-4-1-JA73AB_JA885A.pdf			
8	公表日	発生年月日・発生場所	所属	登録記号・型式
	R3.5.27	R1.6.19 神奈川県愛甲郡愛川町付近上空	東邦航空(株)	JA6697 アエロスパシアル式AS355F2型 (回転翼航空機)
	概要	同機は、報道取材のため、東京ヘリポートを離陸し、神奈川県愛甲郡愛川町付近を飛行中、第1（左側）エンジンが停止したため、同町内の中津川河川敷に予防着陸した。着陸後の点検において、同エンジンの破片がエンジン・ケースを貫通する損傷が確認された。		
原因	本重大インシデントは、同機が飛行中、第1（左側）エンジンのコンプレッサー2段目ブレードが破断したため、それより後段のブレード及びスター・ペーン等を損壊し、それらの破片がコンプレッサー・ケースを貫通したものと推定される。コンプレッサー2段目ブレードの破断は、ブレードの強度が腐食による損傷により低下したことに由来するものと考えられる。

事故等の後の措置	運航者による再発防止策 運航者は、令和元年6月20日、本件の暫定的な再発防止策として、運航する同型機等に対して臨時点検を実施することとし、機体全般及びエンジンに異常がないことを確認した。		
	報告書	https://www.mlit.go.jp/jtsb/aircraft/rep-inci/AI2021-5-1-JA6697.pdf		
9	公表日	発生年月日・発生場所	所属	登録記号・型式
	R3.7.29	R2.12.4 宮城県東松島市	東邦航空(株)	JA504D エアバス・ヘリコプターズ式 AS350B3型 (回転翼航空機)
	概要	同機は、宮城県東松島市宮戸島内で松食い虫による枯れ木をつり下げ輸送中、宮戸島内の休耕中の畑に枯れ木の一部が落下した。機体、機内外の人員及び物件には被害・損傷はなかった。		
	原因	本重大インシデントは、同機が低速で飛行中、つり下げている枯れ木の脱落防止措置が十分でなかったため、ダウンウォッシュを含む風圧の影響を受けて、枯れ木の一部が休耕中の畑に落下したものと推定される。		
	事故等の後の措置	同社は、枯損木運搬作業に関して、令和2年12月9日、標準業務実施要領(Toho Standard Operating Procedure)の中に、荷造り方法及び落下防止のためのつり下げ作業の中止手順を制定し、社内に通知するとともに安全教育を実施した。		
		<p>搬出木の1/3の位置又は1m付近にロープを巻き、その際は基本的に根元側(太い方)が上にくるように巻く。</p> <p>モッコからの抜け防止にブルーシートを使用する。</p> <p>一般物輸の荷造りと同じようにモッコの4隅を縛る。</p>		
	報告書	https://www.mlit.go.jp/jtsb/aircraft/rep-inci/AI2021-6-1-JA504D.pdf		
10	公表日	発生年月日・発生場所	所属	登録記号・型式
	R3.8.26	R2.2.20 那覇空港の北北東約92km、FL250	シルバーエアー	N829RA ボンバルディア式BD-700-1A10型 (大型機)
