## この一年の主な活動

## 2 旅客機のエンジンが破損した航空重大インシデント調査報告書公表

## 3 台車の亀裂に起因し発生した脱線事故調査報告書公表

## 5 旅客船の浸水事故に係る事故調査について

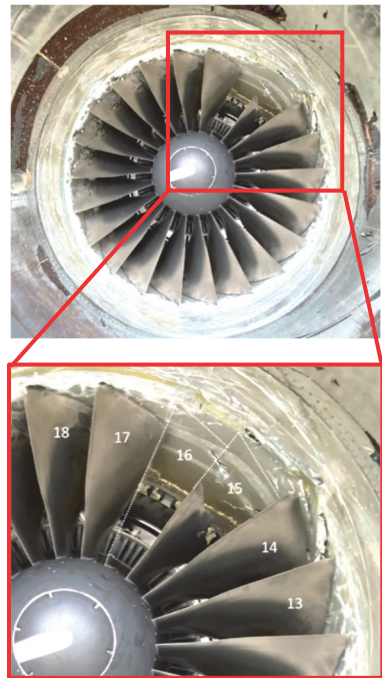
令和2年12月4日、旅客機が那覇空港を離陸し、東京国際空港へ向けて上昇中、機体に振動を伴う異音が発生するとともに、左側エンジンの異常を示す計器表示があったため、機長は、同エンジンを停止させ、同空港へ引き返した。着陸後の点検において、同エンジンのファンブレードの破断及びカウリング等の一部の脱落並びに胴体及び水平尾翼の損傷が確認された。（写真1参照）

同機が離陸上昇中、エンジンのファンブレードが破断したことにより、同エンジンが破損し、同エンジンの部品等及びカウリング等の一部が脱落するとともに、飛散した部品により機体が損傷したものと認められる。

写真1 同機の左側エンジン

これらの調査結果に基づき、エンジンの設計・製造者は、ファンブレードの検査手法及び検査間隔の見直しを行い、機体の設計・製造者は、ファンブレード破断時のカウリング等の保護の強化等の再発防止策を実施しました（詳しくは、第3章（68ページ）をご覧ください）。

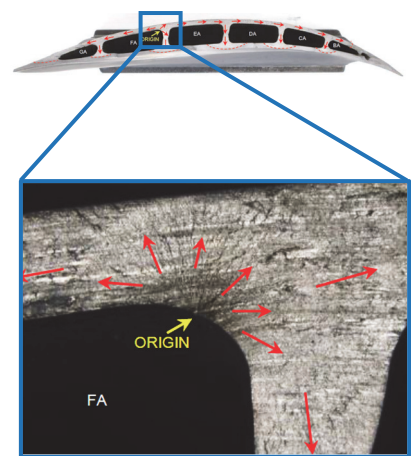
本重大インシデントの調査において、破断したファンブレードの破断面に疲労破壊の痕跡を認めたことから、当委員会は、令和2年12月28日に当該ファンブレードの破断面の状況を航空局に情報提供しました（写真2参照）。これを受け、航空局は同型式機を運航する国内の事業者にはファンブレードの点検を指示し、異常がないことが確認されました。しかしながら、令和3年2月にアメリカ合衆国内で他社の同型式機のファンブレードが破断する事案が発生したことを受け、航空局は同型式機の運航の停止を指示しました。

この結果、ファンブレードが破断したことについては、ファンブレード製造時の研磨工程で中空構造の内部表面に溶着した小塊（ノジュール）が起点となり亀裂が発生したものと推定され、亀裂は、その後の定期検査でも発見されることなく運航が継続されたため、疲労破壊に至ったものと推定されました。定期検査で亀裂が発見されなかったことについては、ファンブレードの検査手法及び検査間隔が、亀裂が発生した部位の欠陥を検出するためには不十分なものであったことが関与したものと判明しました。

写真2 ファンブレードの破断面

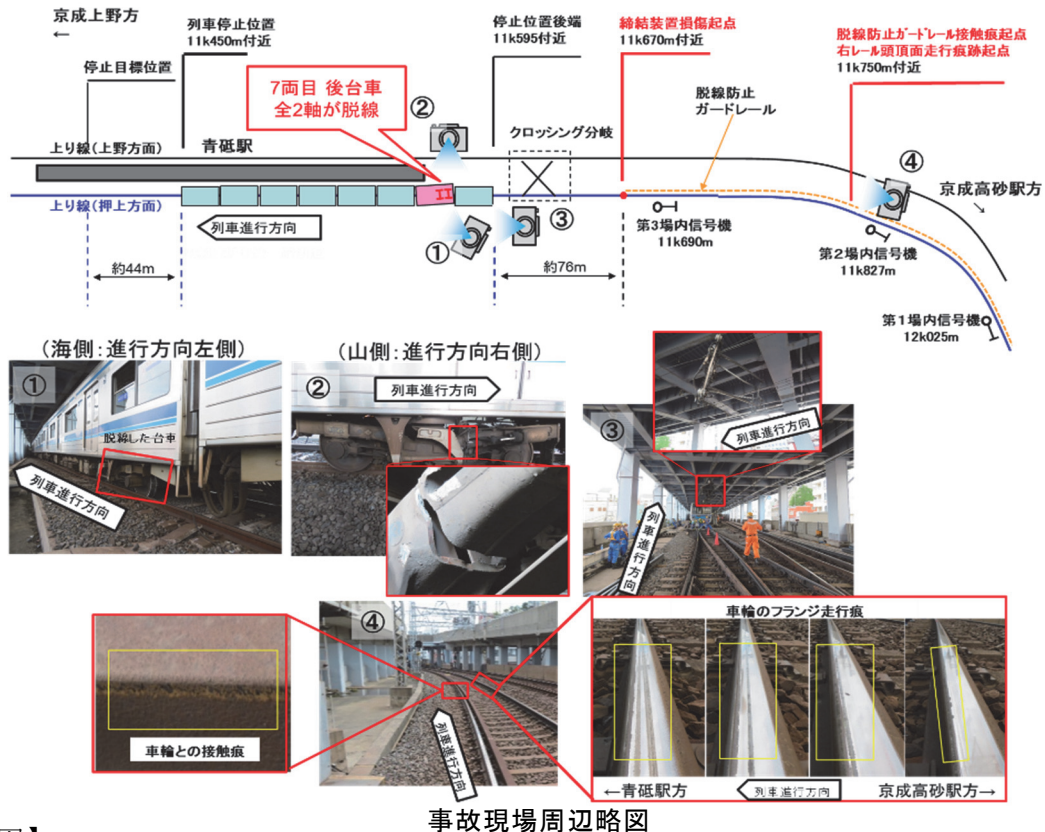
台車に亀裂が発生・進展した状態で走行し、車輪の荷重のアンバランスが大きくなった状態で曲線を通じたため、車輪がレールに乗り上がり脱線したものと考えられる。

その結果、台車に亀裂が発生したことについては、台車の溶接部分に応力が集中したことにより、局所的に高い応力が発生し、それが亀裂の起点となって亀裂が進展した可能性があることが判明しました。

また、この台車の亀裂によって台車の強度が低下したことにより、上下荷重を分担できず、車輪の荷重のアンバランスが大きくなったため車輪がレールに乗り上がり、脱線に至ったことが判明しました。

この調査の結果、事故の再発防止を図るため、定期検査において、亀裂が発生しやすい箇所を詳細に指定して探傷検査を実施することや、今後、台車を設計する際には溶接部分における応力の集中を緩和する設計とすることなどを提言しています。

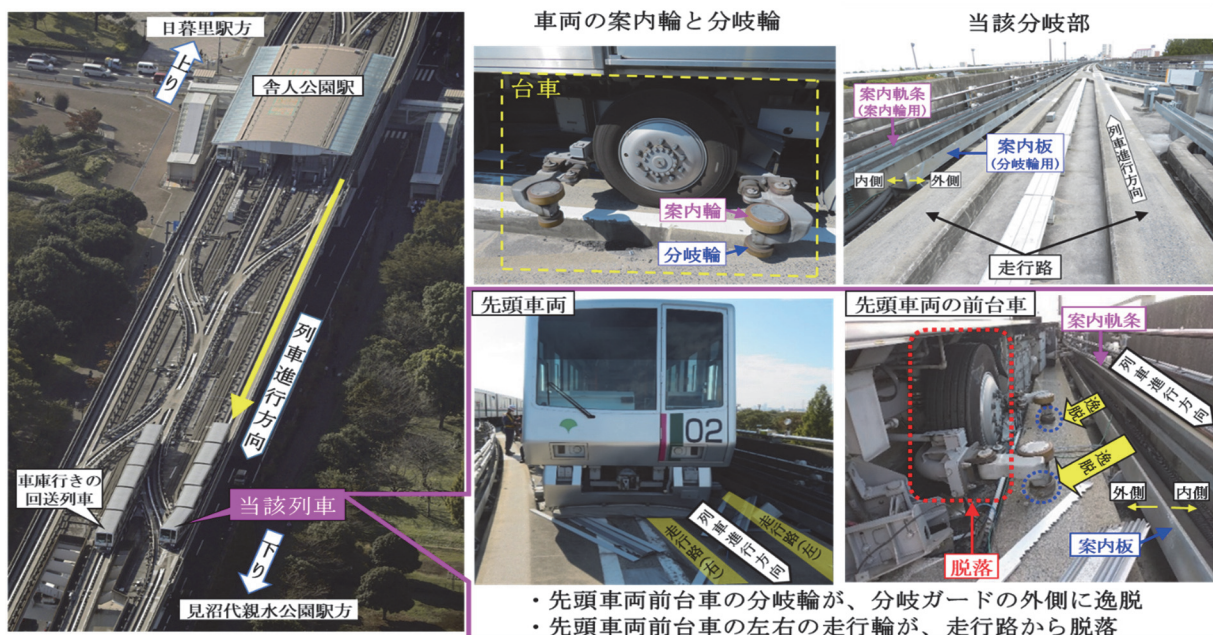
事故発生現場の状況

脱線した列車は、分岐部において、先頭車両前台車の分岐輪が案内板の外側に逸脱し、同台車の左右の走行輪が走行路から進行方向の右側に落ちて脱線していました。

- ・先頭車両前台車の分岐輪が、分岐ガードの外側に逸脱
- ・先頭車両前台車の左右の走行輪が、走行路から脱落

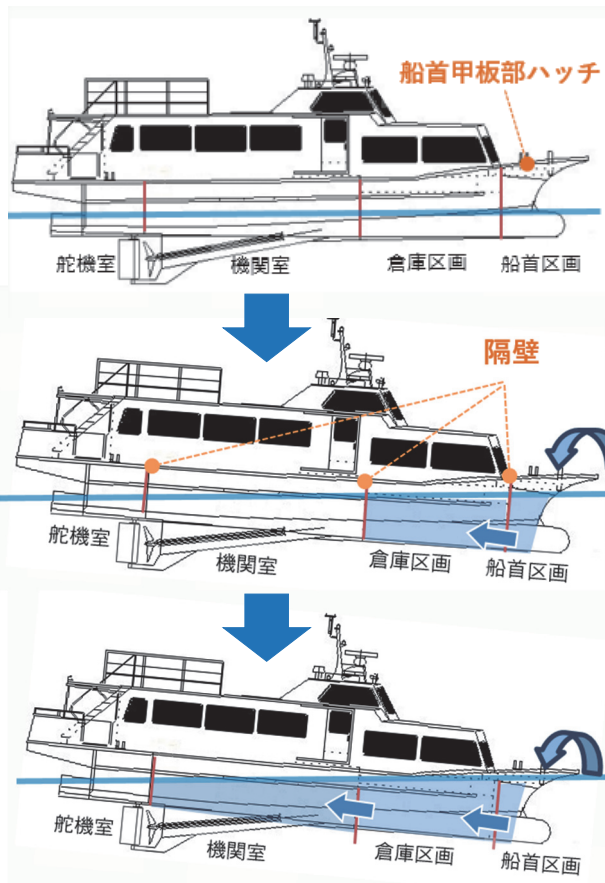
#### 浸水から沈没に至るメカニズム

また、船体調査の結果から、船底外板に損傷はあったものの内部まで貫通したものではないこと、船首甲板部ハッチ蓋が取付部のヒンジの破壊により所在不明となっていること、本船の隔壁には開口部があり、船首部のハッチから浸水した海水が上甲板下の各区画に広がる構造となっていたことが判明しました。

船首甲板部ハッチの蓋が確実に閉まっていない状態から、気象海象が悪化していく状況下、動揺により蓋が開き、同ハッチから船首区画に海水が流入、隔壁の開口部を通じて倉庫区画、機関室へと浸水が広がったと考えられる。

同経過報告においては、早急に講じるべき再発防止策として、(1)航行区域を平水区域から限定沿海区域に変更した小型旅客船の船首甲板開口部の点検や、(2)避難港の活用等について、小型旅客船運航事業者に指導を行うとともに、今後、安全性を高める観点から、限定沿海区域を航行区域とする小型旅客船の隔壁の水密化に関し検討を行うよう、国土交通大臣に意見を述べています（詳しくは、第2章（30ページ）参照）。

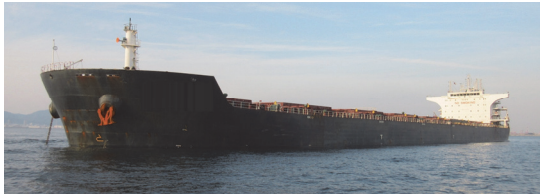
貨物船

潜水艦は、乗組員3人が負傷するとともに潜舵（船体上部構造物の両舷に装備された1枚舵）の曲損等を生じ、貨物船は、球状船首部外板に亀裂を伴う凹損等を生じた。

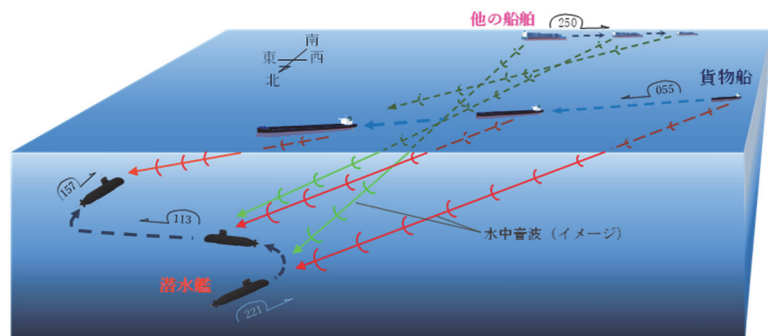
本事故当時の状況（イメージ）

直接的な原因は、潜水艦が、パッシブソーナーで探知した船舶までの距離が十分にあり、露頂に支障となる船舶はいないと判断し、貨物船の針路上の海面に向かって露頂作業（露頂深度まで深度変換する作業）を開始したことであると考えられる。

その結果、当時、潜水艦が露頂作業開始の判断に至るまで、貨物船を認識し難い状況であったことや、貨物船と他の船舶の方位が重なり、その方位の聴音が他の船舶の放射音から貨物船の放射音へと変化する複雑な事象が生じていたことなど、様々な要因が複合して発生していたことが判明しました。

これらの調査結果をもとに、同種事故の再発防止及び被害軽減に資するため、防衛大臣に対し、潜水艦の操艦者等が周囲船舶の存在、衝突のおそれを適時適切に認知、判断できる艦内体制を構築することや、パッシブソーナーの監視体制を強化することなどに加え、ソーナーに係る探知操作要領及び報告要領の改訂を検討するよう、意見を述べています。
