第3章 航空事故等調査活動

6 公表した航空事故等調査報告書の状況

公表した航空事故の調査報告書(令和5年)

公表した航空重大インシデントの調査報告書(令和5年)

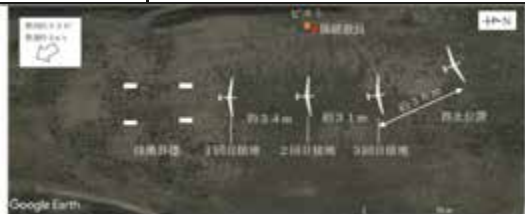
1	公表日	発生日・発生場所	所属	登録記号・型式
	R5. 2. 16	R4. 3. 21 岐阜県海津市木曾川滑空場	(一社) 東海・ 関西学生航空連 盟	JA2151 アレキサンダー・シュライ ハー式ASK13型 (滑空機、複座)
概要	同機は、単独飛行訓練のため操縦練習生のみが搭乗して岐阜県海津市木曾川滑空場から発航し、同滑空場へ着陸した際にハードランディングとなり、操縦練習生が重傷を負った。			
原因	本事故は、練習生が、ふだんより高い経路で着陸進入し、ダイブブレーキ*1が全開であったことで降下率が大きくなったため、また、速度及び進入経路の修正に集中して機首の引き操作が遅れたため、ハードランディングしてバウンドし、2回目に接地した時の衝撃により負傷したものと推定される。			
	*1「ダイブブレーキ」とは、主翼に格納されている板が、レバーを開方向に操作することにより徐々に角度を増やしながら立ち上がり、空気抵抗を増加させるとともに揚力を減少させ、降下率を増加させる装置である。

必要と考えられる再発防止策	練習生に単独飛行を行わせる際の技量認定について、規則を関係者に改めて周知し、手順どおりに技量認定が行われるようにする必要がある。また、操縦教員が状況に応じた適切な指示を行うための方法について検討することが望ましい。(報告書の「3.分析」欄を参照)		
	報告書	https://www.mlit.go.jp/jtsb/aircraft/rep-acci/AA2023-1-2-JA2151.pdf		 
2	公表日	発生日・発生場所	所属	登録記号・型式
	R5. 2. 16	R4. 4. 03 岩手県下閉伊郡岩泉町	岩手県防災航空隊 (東邦航空(株)受託運航)	JA10TE アグスタ式AW139型 (回転翼航空機)
	概要	同機は、岩手県下閉伊郡岩泉町内で発生した林野火災の消火活動に従事中、上空から散水した水が地上の消防団員1名を直撃し、同団員が重傷を負った。

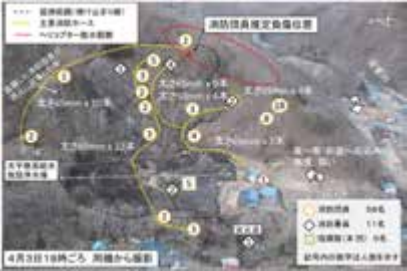
原因	本事故は、同機が機外吊下げ式消火バケツによる消火活動中、上空から散水した水が地上の同団員を直撃したため、同団員が負傷したものと推定される。 上空から散水した水が同団員を直撃したことについては、火災が鎮火に近づきヘリコプターと地上活動隊の消火位置が重複した際の連携が十分でなかったことによるものと考えられる。		
	報告書	https://www.mlit.go.jp/jtsb/aircraft/rep-acci/AA2023-1-1-JA10TE.pdf		 
3	公表日	発生日・発生場所	所属	登録記号・型式
	R5. 3. 30	R3. 11. 3 北海道石狩郡新篠津村新篠津滑空場	札幌航空協会	JA100K アレキサンダー・シュライ ハー式ASK13型 (滑空機、複座)
	概要	同機は、訓練飛行の目的でウインチ曳航により新篠津滑空場から発航したが、低高度で曳航索が外れ、ハードランディングとなって機体を損傷し、搭乗していた2名が重傷を負った。		 
	原因	本事故は、同機がウインチ曳航による発航中、ウインチ曳航者が索切れしたと誤解してウインチを停止したが、同機はそれを認識できないまま上昇姿勢を維持していたため、失速速度を大きく下回ってハードランディングとなり、機体が損傷し、搭乗者が負傷したものと推定される。

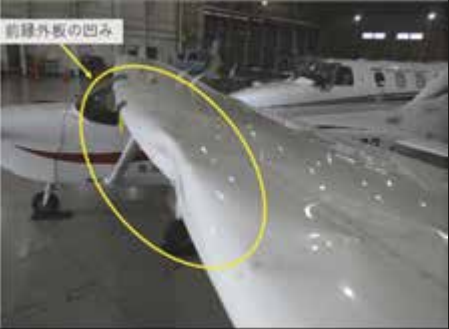
12	公表日	発生日・発生場所	所属	登録記号・型式	
	R5. 8. 31	R4. 12. 10 岡山県岡山市岡南飛行場の西約0.5nm(900m)、高度約150ft(45m)	岡山航空㈱	JA123R セスナ式172R型 (小型機)	
	概要	<p>同機は、同飛行場への着陸進入時に鳥と衝突し、機体を損傷した。</p> <p>同機には機長ほか乗客3名の計4名が搭乗していたが、死傷者はいなかった。</p>

原因	<p>本事故は、同機が着陸進入中に鳥と衝突したため、機体を損傷したものと推定される。なお、同機に衝突した鳥の種類は、機体に付着した血痕が採取されなかったことから、</p>

特定することができなかった。		
	必要と考えられる再発防止策	鳥の生態に応じた効果的な鳥衝突防止対策を進めるため、航空機と衝突した鳥の死骸及び血痕は、検体として採取し鳥の種類を特定するなど適切に取り扱うことが推奨される。（報告書の「3.分析」欄を参照）		
	報告書	https://www.mlit.go.jp/jtsb/aircraft/rep-acc/AA2023-5-3-JA123R.pdf		 
13	公表日	発生年月日・発生場所	所属	登録記号・型式
	R5. 8. 31	R4. 12. 26 熊本県天草飛行場滑走路上	(株)Japan General Aviation Service	JA01TC シーラス式SR20型 (小型機)
	概要	同機は、熊本県天草飛行場の滑走路31に連続離着陸訓練のため進入した際に復行を試みたものの、前脚から滑走路に接地し、機体を損傷した。		
	原因	本事故は、同機が、復行を試みた際に機首が下がったため、前脚から滑走路に接地した後、破断した前脚が胴体下面に衝突したことで胴体右側中央下部構造部（ロンジロン）を損傷したものと推定される。 機首が下がったことについては、同機が復行を試みた際に、訓練生が操縦桿を前方に押したことによるものと考えられ、右席の訓練生が右手で操作していた操縦桿に対してパワー・レバーに対して行う操作を行った可能性が考えられる。		
	必要と考えられる再発防止策	1. 同社は、訓練生が右席で操縦訓練を行う場合に左右の手によって操作する対象が異なること、計器の見え方が異なることなど、左席で操縦を行う場合との相違点を整理し、事前に十分な準備を行った上で操縦訓練に臨める環境を用意することが必要と考えられる。 2. 同社は、訓練生が右席で操縦訓練を行う場合に注意すべき点を検証し、訓練生に右席で操縦させる場合の要領を明確化するとともに、操縦訓練中の教官のテイク・オーバーについて、再教育することが必要である。		
	報告書	https://www.mlit.go.jp/jtsb/aircraft/rep-acc/AA2023-5-4-JA01TC.pdf

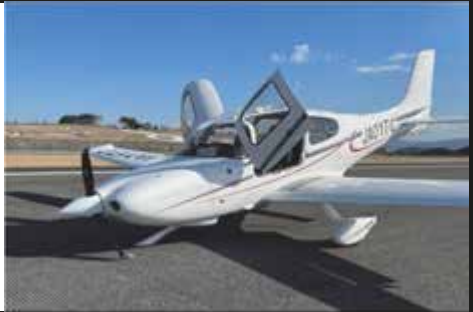
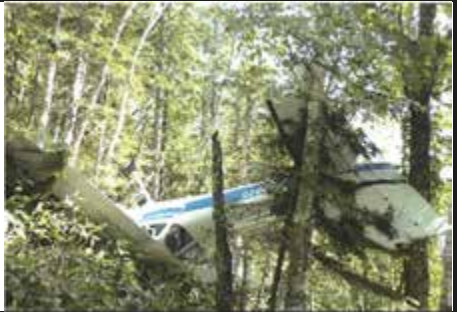
14	公表日	発生年月日・発生場所	所属	登録記号・型式
	R5. 9. 28	R2. 7. 19 北海道空知郡南富良野町	個人	JA3825 セスナ式172Nラム型 (小型機)
	概要	同機は、札幌飛行場を離陸し、操縦訓練を行っていたところ、北海道空知郡南富良野町の山腹に墜落した。同機に搭乗していた2名が重傷を負った。機体は大破したが、火災は発生しなかった。		
原因	本事故は、山岳地帯において、十分な対地高度を確保せず低速で操縦訓練を行った際、意図せず山に近づき、回避が間に合わずに山腹に墜落したものと考えられる。

十分な対地高度を確保せずに操縦訓練を行った際、意図せず山に近づき回避が間に合わなかったことについては、安全な飛行への意識が不足していたことによるものと推定される。		
	必要と考えられる再発防止策	本事故と同種事故の再発を防止するため、訓練飛行を実施する際は、訓練内容により安全な訓練実施場所を選定するとともに十分な対地高度を確保した上で、訓練飛行を実施する必要があるものと考えられる。（報告書の「3.分析」欄を参照）		
	報告書	https://www.mlit.go.jp/jtsb/aircraft/rep-acc/AA2023-6-1-JA3825.pdf		 
15	公表日	発生年月日・発生場所	所属	登録記号・型式
	R5.10.26	R4.3.26 岐阜県中津川市上空、高度約8,500m (FL280)	日本航空(株)	JA603J ボーイング式767-300型 (大型機)
	概要	同機は、同社の定期669便として、東京国際空港を離陸し大分空港に向けて飛行中、機体が動揺し客室乗務員1名が転倒して負傷した。		
	原因	本事故は、同機が予測することが困難な乱気流に遭遇し動揺したことにより、後方ギャレーで作業中の客室乗務員1名が浮揚して、体勢を崩した状態で転倒し、負傷したものと考えられる。		
	必要と考えられる再発防止策	同社内において、本事故の事例及び過去の同様事例の特徴と対策等について、再周知を行うとともに注意喚起することは、同種事故の再発を防止する上で有用と考えられる。（報告書の「3.分析」欄を参照）		
	報告書	https://www.mlit.go.jp/jtsb/aircraft/rep-acc/AA2023-7-1-JA603J.pdf		 
16	公表日	発生年月日・発生場所	所属	登録記号・型式
	R5.10.26	R4.6.25 徳島県吉野川市の上空、FL170	ANAウイングス(株)	JA854A ボンバルディア式DHC-8-402型 (大型機)
	概要	同機は、運送の共同引受による全日本空輸(株)の定期1626便として、熊本空港から大阪国際空港へ向けて飛行中、機体が動揺して客室乗務員1名が負傷した。

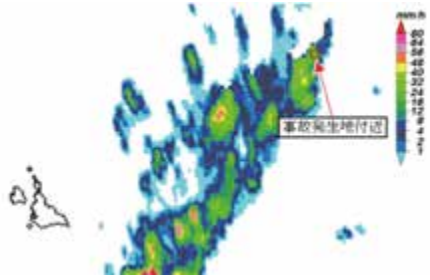
17	公表日	発生日月日・発生場所	所属	登録記号・型式
	R5. 10. 26	R4. 7. 16 那覇空港から南西約120kmの上空、FL260付近	(株)ソラシドエア	JA807X ボーイング式737-800型 (大型機)
	概要	同機は、同社の定期41便として、那覇空港から新石垣空港へ向けて飛行中、機体が動揺し、客室乗務員1名が負傷した。		
	原因	<p>本事故は、同機が発達中の対流雲^{*1}の上を通過した際に生じた身体を下に押さえつけるような動揺により、客室乗務員が左足を下にした横座りのような体勢で転倒したため、左足を負傷したものと推定される。同機が発達中の対流雲の上を通過したことについては、下方に見えていた雲が急速に発達する可能性を予想することができず、上空を通過したことによるものと推定される。</p>

<p>^{*1}「対流雲」とは、鉛直方向に上昇気流が発生しているときにできる雲のことである。</p>		
	必要と考えられる再発防止策	積乱雲を回避するために、飛行前の気象情報の入手と分析による飛行経路の選択、飛行中の気象状況の変化を把握し、目視だけでなく機上気象レーダーにより雲の状態等を把握するなど、より安全に回避する方法を選択する手法について、改めて確認することが必要と考えられる。（報告書の「3.分析」欄を参照）		
	報告書	https://www.mlit.go.jp/jtsb/aircraft/rep-acci/AA2023-7-3-JA807X.pdf		 
18	公表日	発生日月日・発生場所	所属	登録記号・型式
	R5. 10. 26	R4. 10. 3 美保飛行場の南東約56km、高度約11,300m (FL370)	日本トランスオーシャン航空(株)	JA07RK ボーイング式737-800型 (大型機)

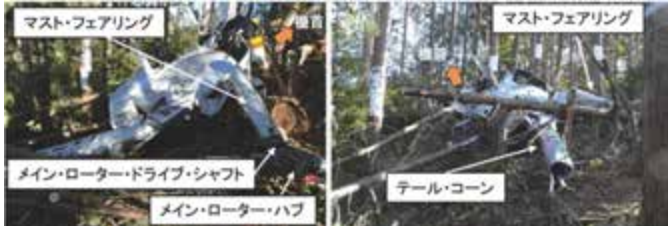
19	公表日	発生年月日・発生場所	所属	登録記号・型式
	R5.11.30	R2.12.30 静岡県島田市大代	個人	JA77AR ロビンソン式R66型 (回転翼航空機)
	概要	<p>同機は、三重県の津市伊勢湾ヘリポートを離陸し、神奈川県横浜市の保土ヶ谷今井場外離着陸場に向け飛行中、静岡県島田市大代付近の山林に墜落した。同機には、機長のみが搭乗していたが死亡した。機体は大破したが火災は発生しなかった。</p>

原因	<p>本事故は、同機が強風下に山岳地域を飛行中、ロール状の熱対流による下降気流に遭遇し、低G飛行状態となった際、適切に姿勢が制御されずにマスト・バンピングが発生し、操縦不能に陥ったため、墜落したものと推定される。マスト・バンピングが発生し、操縦不能に陥ったことについては、対気速度を維持したまま、乱気流に遭遇したことによるものと考えられる。</p>			
必要と 考えられ る再発防 止策	<p>1. セミリジット・ローター式*1 ヘリコプターを操縦する者は、操縦不能に至るようなマスト・バンピングの発生を防ぐため、次について留意する必要がある。</p> <p>(1) 低G飛行状態を回避するため、乱気流の発生地域を考慮し、適切な対気速度及び飛行高度を設定して飛行する必要がある。特に、気温上昇時には、ロール状の熱対流による強い下降気流が発生すること、さらに、山岳地域においては、地形の影響によって、下降気流が平地より大きくなる傾向があるため、乱気流を感じてからではなく、乱気流の発生地域へ入る前にあらかじめ減速して飛行することが重要である。</p> <p>(2) 低G飛行状態となった場合は、右ロールの発生を予測し、飛行規程のとおり、適切な回復操作に備えることが重要である。</p> <p>2. 機長は、出発前の確認の際、当該飛行に必要な気象情報を得て、運航を妨げる気象状況が予想される場合は、出発を取りやめるか、無理のない飛行計画により運航を行うことが重要である。</p> <p>*1「セミリジット・ローター式」とは、ブレードがハブに固定しているが、フラッピングとフェアリングには自由度がある半関節型のローター系統をいい、ティーターリング型、アンダースリング（シーソー）型がある。</p>

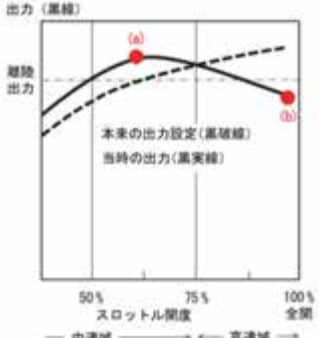
20	公表日	発生年月日・発生場所	所属	登録記号・型式
	R5.11.30	R3.11.7 山口県山口市 深溝場外離着陸場	個人	JR1347 クイックシルバー式MX II スプリント Top-R582L型 (超軽量動力機、複座)
	概要	<p>同機は、山口県山口市深溝場外離着陸場で離陸中止操作中に浮揚した直後、ハードランディングした。同機には、操縦者のみが搭乗していたが、重傷を負った。</p>		
原因	<p>本事故は、離陸中止操作として操縦者がスロットルレバーを戻した際、中速域で意図とは反対にエンジン出力が離陸出力まで増加し、急に機首を上げて浮揚したため、操縦者が直ちに着陸させようとして操縦桿を前に倒したことにより、機首下げ状態になって前輪から強く接地し、衝撃により機体が損傷するとともに、操縦者が負傷したものと考えられる。</p> <p>中速域でエンジン出力が離陸出力まで増加し、急に機首を上げて浮揚したことについては、高速域と中速域で出力が逆転しており、高速域で離陸出力未満となる状態において、スロットルレバーがゆっくりと全開の位置から戻され</p>

<p>たため、スロットルレバーが中速域に差し掛かった時に離陸出力を超えた可能性が考えられる。</p> <p>高速域と中速域で出力が逆転したことについては、キャブレターの部品を交換する際に、エンジンの設計・製造者が発行するメンテナンスマニュアルとパーツカタログで指定されていない部品を使用したこと等の整備不良による可能性が考えられる。</p>			
	必要と考えられる再発防止策	<p>超軽量動力機の使用者は、機体及びエンジンの設計・製造者が発行するメンテナンスマニュアル及びパーツカタログに従い、指定された部品を使用して適切に整備し、また、操縦する際は、フライトマニュアルに規定された操作方法を遵守することが重要である。</p>			
	報告書	https://www.mlit.go.jp/jtsb/aircraft/rep-acci/AA2023-8-2-JR1347.pdf		 	
21	公表日	発生日月日・発生場所	所属	登録記号・型式	
	R5.11.30	R5.1.7 宮崎空港の東北東約80km付近海上上空	日本航空(株)	JA307J ボーイング式737-800型 (大型機)	
	概要	<p>同機は、同社の定期687便として東京国際空港を離陸し、宮崎空港へ着陸のため進入中、機体が動揺した際に、乗客1名が脇腹を座席の肘掛けに強打して負傷した。</p>			 
	原因	<p>本事故は、同機がベルト着用サインを点灯したうえ積雲の雲頂をかすめたとき、機体の並進運動及び偏揺れによって水平加速度が変化することで、座席39Hに着席していた乗客の上半身が左側へ振られたため、左脇腹を座席の肘掛けに強打して負傷したものと推定される。</p>			
	報告書	https://www.mlit.go.jp/jtsb/aircraft/rep-acci/AA2023-8-3-JA307J.pdf

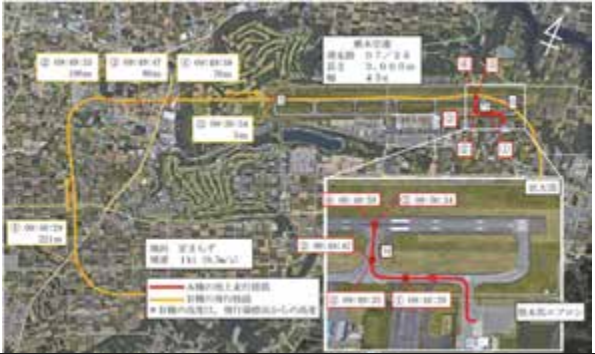
8	公表日	発生年月日・発生場所	所属	登録記号・型式	
	R5. 7. 27	R4. 3. 7 熊本空港	熊本県防災消防航空隊（天草エアライン(株)受託運航） （A機） （学）君が淵学園（崇城大学） （B機）	JA90MT エアバス・ヘリコプターズ式AS365N3型 （回転翼航空機） JA47UK テキストロン・アビエーション式172S型 （小型機）	
	概要	<p>熊本空港において、A機は、同空港を離陸する際、B機が着陸の許可（タッチアンドゴー*1の許可）を受けて進入中の滑走路07に、管制許可を得ないまま進入した。</p> <p>*1「タッチアンドゴー」とは、航空機が接地後に滑走路路上において停止又は滑走路を離脱することなく、再び離陸することをいう。</p>

原因	<p>本重大インシデントは、B機がタッチアンドゴーの許可を得て進入中の滑走路に、滑走路手前で待機するよう指示されたA機が、滑走路上で待機の指示と誤って認識し進入したことにより発生したものと認められる。</p> <p>A機が滑走路上で待機の指示と誤って認識し進入したことについては、管制指示への思い込みによる誤った認識を修正することができなかったことによるものと推定される。</p>

必要と考えられる再発防止策	<p>1. 運航乗務員は、「LINE UP AND WAIT（滑走路上で待機）」及び「HOLD SHORT OF RUNWAY（滑走路手前待機）」の二つの管制用語の違いを明確に意識し、正確に聴取することが重要である。</p> <p>2. 熊本県防災消防航空隊は、安全運航のために2名操縦士による運航を行うに当たり、操縦士間の円滑なクルーコーディネーションのため、相互確認が必要なタスクについて確認方法を明確化するとともに、アサーションしやすい環境づくりを推進するなど、引き続き、2名操縦士体制の利点をいかした安全運航の方策を検討していくことが望まれる。</p>			
	報告書	https://www.mlit.go.jp/jtsb/aircraft/rep-inc/ai2023-5-1-ja90mt-ja47uk.pdf

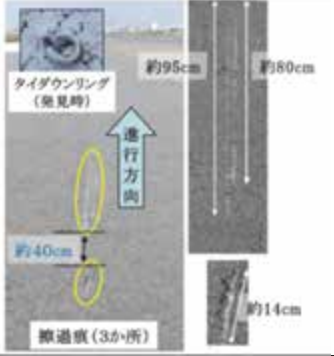
12	公表日	発生年月日・発生場所	所属	登録記号・型式
	R5. 9. 28	R4. 10. 18 大阪府八尾市 八尾空港	朝日航空㈱	JA80AP セスナ式172S型 (小型機)
	概要	同機は、教官である機長同乗による訓練生の連続離着陸訓練中、八尾空港滑走路27に着陸する際、機体姿勢が不安定となり復行を行ったが、機体後部下面が滑走路面に接触した。 同機には、教官及び訓練生が搭乗していたが、負傷はなかった。

原因	本重大インシデントは、同機が訓練中、フレア開始後にフローティングとなり復行基準に該当した以降も、復行を決心することなく進入を継続したため、着陸操作時に沈下が急激に大きくなり復行を行ったが、復行操作後も機体の沈下が止まらず、上昇に転じる前に機体後部下面が滑走路面に接触したことによるものと考えられる。 復行基準に該当した以降も、復行を決心することなく進入を継続したことについては、教官が訓練生の操縦をアシストする中で、訓練生に着陸を経験させたいという意図が関与したものと考えられる。		
	必要と考えられる再発防止策	1. 同社は、以下について再発防止策を検討する必要がある。 (1) 復行基準に該当した場合は、復行すること。 (2) 操縦のアシストについて、その目的や実施要領を明示すること。 2. 同社は、飛行データの記録について、常に記録できる状態を維持しておくことが望ましい。 (報告書の「3. 分析」欄を参照)
