## 第4章 鉄道事故等調査活動

### 3 鉄道事故等調査の状況

## 6 公表した鉄道事故等調査報告書の状況

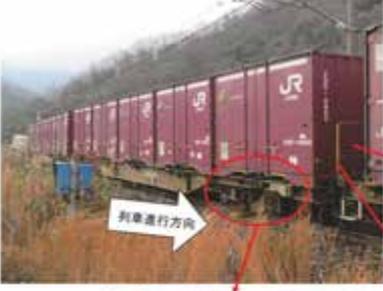
</div>			
原因	<p>本事故は、列車が半径300mの右曲線を通過した際に、事故現場付近においてコキ106形式の貨車前台車第1軸の外軌側の輪重が減少したことに加え、内軌側輪重の増加により外軌側の横圧が増加し、外軌側車輪がレールに乗り上がったことにより脱線したものと考えられる。</p> <p>外軌側の輪重が減少したことについては、12フィートコンテナ単体での管理目標指針である左右偏積率10%を大きく超過したコンテナが複数積載されたことにより輪重のアンバランスが拡大したためと考えられる。</p> <p>左右偏積が発生したことについては、</p> <ol style="list-style-type: none"> <li>(1) 利用運送事業者、荷主、積込会社等の関係会社間で、偏積に関する情報が共有されていなかったこと、</li> <li>(2) コンテナに積込・施封された後の積荷に関する偏積の確認体制が十分でなかったこと、</li> <li>(3) 偏積が確認された場合、原因究明や再発防止策を講じる仕組みがなかったことから、これらの要因が重畳したことによるものと考えられる。</li> </ol>

必要と考えられる再発防止策	<p>本事故は、コンテナに積載された積荷による左右偏積が主たる要因となっており、発生したものと考えられる。積荷の左右偏積を防止するためには、江差線列車脱線事故*2を踏まえた再発防止策を実施しているものの、十分ではなかったと考えられることから、以下のことが必要である。</p> <ol style="list-style-type: none"> <li>(1) 江差線列車脱線事故以降、偏積の対策として、コンテナ積付けガイドライン及びマニュアルの作成等を行い、利用運送事業者等に周知してきたものの、積込会社及び荷主等は、偏積に関する認識が低かったことから、偏積に関する情報が共有されていなかったものと考えられる。したがって、JR貨物及び利用運送事業者は、ガイドラインの内容など重要な情報は、積荷運送に携わる会社間で十分に情報を共有し、周知徹底することが必要である。また、JR貨物は、通運連盟を通じて利用運送事業者等に偏積の防止を要請するだけでなく、利用運送事業者である日通本社と協力して、積込会社を含む関係会社間でガイドラインの内容を周知徹底させる仕組みを構築することが必要である。</li> <li>(2) 事故発生時の積荷の確認方法では偏積をチェックすることは困難であったことから、効果的に頻度よく積荷の積載状況を確認する方法を検討し、積載方法の実態把握及び要請を徹底して行き、未然に偏積を防止する仕組みを確立すること</li> </ol>

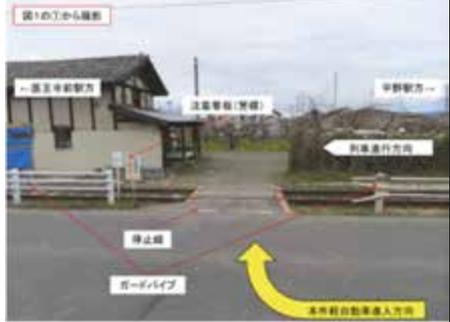
4	公表日	発生年月日・事故種類	鉄軌道事業者	線区（場所）
	R5. 3. 30	R4. 4. 5 踏切障害事故	福島交通(株)	飯坂線 平野駅～医王寺前駅間（福島県） 6k961m 踏切道（第4種踏切道：踏切遮断機及び踏切警報機なし）
	概要	<p>本件列車の運転士は、平野駅～医王寺前駅間を速度約50km/hで走行中、6k961m踏切道（第4種踏切道）の左側から同踏切道に進入してくる軽自動車を認めたため、直ちに気笛を吹鳴するとともに非常ブレーキを使用した。列車は同軽自動車と衝突した。</p> <p>この事故により、同軽自動車の運転者が死亡し、同乗者が重傷を負った。</p>

原因	<p>本事故は、踏切遮断機及び踏切警報機が設けられていない第4種踏切道である6k961m踏切道に列車が接近している状況において、軽自動車が同踏切道に進入し、同列車と衝突したことにより発生したものと認められる。</p> <p>列車が接近している状況で軽自動車が同踏切道に進入した理由については、同軽自動車の運転者が列車の接近に気付いていなかった可能性があると考えられるが、同運転者が死亡していることなどから詳細を明らかにすることはできなかった。</p>		
	必要と考えられる再発防止策	<p>踏切遮断機及び踏切警報機が設けられていない第4種踏切道は、廃止又は踏切保安設備を整備するべきものである。</p> <p>鉄道事業者及び果樹園所有者等の関係者は、本件踏切の廃止又は踏切保安設備の整備に向けた協議による合意形成を進め、安全のための施策を実施していくことが必要であると考えられる。</p> <p>また、この措置が講じられるまでの間は、本件踏切の通行は必要なときに限って通れるようにするなど、通行を限定することが望ましい。</p> <p>さらに、同社には本件踏切以外にも第4種踏切道が多数存在していることから、鉄道事業者、地権者、自治体、地域住民等の関係者は、これらの第4種踏切道の廃止又は踏切保安設備の整備に向けた協議を実施することが望ましい。</p>		
	報告書	<a href="https://www.mlit.go.jp/jtsb/railway/rep-acci/RA2023-3-2.pdf">https://www.mlit.go.jp/jtsb/railway/rep-acci/RA2023-3-2.pdf</a>

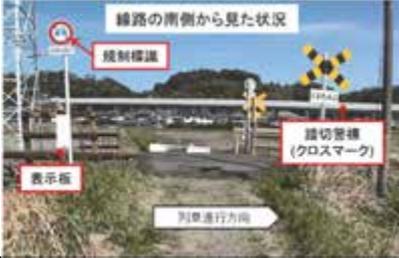
5	公表日	発生年月日・事故種類	鉄軌道事業者	線区（場所）
	R5.3.30	R4.4.5 踏切障害事故	天竜浜名湖鉄道(株)	天竜浜名湖線 岩水寺駅～宮口駅間（静岡県）久保田踏切道（第4種踏切道：踏切遮断機及び踏切警報機なし）
概要	<p>本件列車の運転士は、宮口駅～岩水寺駅間を速度約70km/hで走行中、久保田踏切道（第4種踏切道）にいる通行者を認めたため、気笛を吹鳴し非常ブレーキを使用した。列車は同通行者と衝突した。この事故により、同通行者が死亡した。</p>

原因	<p>本事故は、踏切遮断機及び踏切警報機が設けられていない第4種踏切道である久保田踏切道において、通行者と列車が衝突したことにより発生したものと考えられる。同通行者が同踏切道内にいた理由については、通勤のため同踏切道を横断しようとしていたものと考えられるものの、同通行者が死亡しているため、その詳細を明らかにすることはできなかった。</p>			
必要と考えられる再発防止策	<p>踏切遮断機及び踏切警報機が設けられていない第4種踏切道は、廃止又は踏切保安設備を整備すべきものである。同社では、平成30年12月以降、第3種踏切道や第4種踏切道の廃止や安全性の向上に向けた取組を進めてきたところであるが、このような取組を更に推進していくことが望まれる。</p>			
報告書	<a href="https://www.mlit.go.jp/jtsb/railway/rep-acci/RA2023-3-3.pdf">https://www.mlit.go.jp/jtsb/railway/rep-acci/RA2023-3-3.pdf</a>

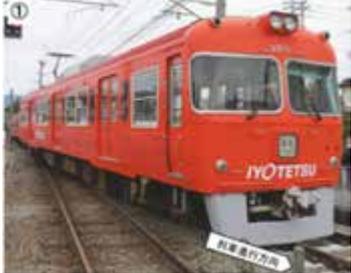
7	公表日	発生年月日・事故種類	鉄軌道事業者	線区（場所）
	R5.6.29	R4.2.7 列車脱線事故	伊予鉄道(株)	横河原線 見奈良駅構内（愛媛県）
概要	<p>本件列車は、横河原線愛大医学部南口駅を定刻に出発した。同列車の運転士は、横河原線見奈良駅の上り場内信号機<sup>*1</sup>の警戒信号の現示を確認して見奈良駅構内に入場したところ、51号分岐器のトングレール先端から約5m手前で、通常は右基本レール（以下、前後左右は脱線した列車の進行方向を基準とする。）に接着していない同分岐器の右トングレール<sup>*2</sup>が右基本レールに接着していることを見付け、直ちにブレーキ操作をしたが、直後に</p>

<p>横揺れを感じた。</p> <p>同列車は、1両目（以下、車両は前から数える。）の前台車全2軸が予定していた進路である上り線とは異なる下り線に進入しており、同台車全2軸の左右車輪が下り線の右レールを挟み込むような状態で脱線していた。</p> <p>同列車には、乗客13名及び乗務員2名が乗車していたが、負傷者はいなかった。</p> <p>*1「場内信号機」とは、停車場に進入する列車に対し、信号を現示する信号機のことをいう。</p> <p>*2「トングレール」とは、ポイント部に用いる、先端の頭部がとがった転換されるレールをいう。</p>
	<p>原因</p>	<p>本事故は、発条転てつ機<sup>*3</sup>の転てつ棒<sup>*4</sup>が折損していたことによって左右トングレールが左右基本レールにそれぞれ接着しているところに、運転士が上り場内信号機の警戒信号の現示を確認し、列車が分岐器に対向<sup>*5</sup>で進入したため左右トングレールの間に1両目の前台車全2軸の左右車輪フランジが入り込む状態となり、分岐器のポイント部において同台車第1軸が予定していた進路とは異なる下り線に、同台車第2軸が上り線に進入したことによって同台車全2軸が脱線したと考えられる。</p> <p>転てつ棒が折損したことについては、転てつ棒の破断面の上面角部2か所の溶接止端部における溶着部と未溶着部の境界を起点として疲労亀裂が発生して破断面の中央部まで進展し、破断面の下側が塑性変形を伴わずに破断したと推定される。</p> <p>転てつ棒に疲労亀裂が発生したことについては、事故が発生した分岐器を列車が背向<sup>*6</sup>で通過するたびに右トングレールの前端側が浮き上がって本件転てつ棒の鉄板に溶接されたU字型突起物を持ち上げ、右側の転てつ棒上面を右基本レール底面に打ち付けていたためと考えられる。</p> <p>同社は、定期検査で浸透探傷検査<sup>*7</sup>を全ての転てつ棒に対し実施していたが、転てつ棒の塗料を剥がさずに浸透探傷検査を実施していたことによって、浸透液が亀裂に十分に浸透しておらず、亀裂を示す指示模様が現れていなかったため亀裂を発見できなかった可能性が考えられる。</p> <p>上り場内信号機が警戒信号を現示したことについては、通常であれば本件分岐器の左右トングレールが定位側<sup>*8</sup>に転換しない限り、上り場内信号機は、停止信号を現示するはずであるが、転てつ棒が折損したことによって左右トングレールが左右基本レールに接着していたものの、事故が発生した分岐器には、右トングレールの接着を検知する回路制御器が設置されていなかったため、右トングレールが右基本レールに接着していたことを検知できず、回路制御器が左トングレールの接着のみを検知し、上り場内信号機が警戒信号を現示したと推定される。</p> <p>*3「発条転てつ機」とは、ばねの反発力を使用した転てつ機をいい、常時は定位側に転換しているが、反位側（分岐器が常時開通している方向とは逆向きをいい、本件分岐器では下り線側である。）から背向で列車が進入した際には、列車の車輪がトングレールを押すことにより反位側に転換され、列車の通過後にばねの力によって定位側に戻る構造となっている。</p> <p>*4「転てつ棒」とは、転換器の転換力をスイッチアジャスタを介してトングレールに伝える部材のことをいう。</p> <p>*5「対向」とは、分岐器へ分岐する側へ向かって進入する向きをいい、本件分岐器では横河原駅方から松山市駅方への向きである。</p> <p>*6「背向」とは、分岐器へ合流する側から進入する向きをいい、本件分岐器では松山市駅方から横河原駅方への向きである。</p> <p>*7「浸透探傷検査」とは、カラーチェックとも呼ばれる工業界で最も広く使用されている表面検査法であり、表面に開口している傷に浸透液を十分に浸透させた後、現像剤を適用して傷の中の浸透液を表面にしみ出させて欠陥を観察する非破壊検査法のことをいう。</p> <p>*8「定位側」とは、分岐器が常時開通している方向をいい、本件分岐器では上り線側である。</p>

<p>必要と考えられる再発防止策</p>	<p>転てつ棒は、左右のトングレールをつなぐ重要な部材であり、転てつ棒が折損すると左右のトングレールが連動して動かなくなるため、列車が脱線する危険な状態となることから、転てつ棒に疲労亀裂が発生することを防止するとともに、疲労亀裂が発生した場合は、折損に至る前に亀裂を早期に発見して適切な保守を行う必要がある。</p> <p>転てつ棒に疲労亀裂が発生することを防止するには、分岐器の定期検査において転てつ棒の上面を確認し、転てつ棒の上面の黒皮が剥がれる等の基本レール底面との接触痕が認められる場合には、基本レール底面と転てつ棒上面が接触する原因を分析し</p>

<p>て適切な対策を実施することが望ましい。</p> <p>また、転てつ棒の疲労亀裂を確実に発見するには、分岐器の定期検査において目視で転てつ棒の表面の亀裂の有無を注意深く観察し、定期的に浸透探傷検査を実施する必要がある。さらに、浸透探傷検査の実施に当たっては、浸透液が亀裂に確実に浸透するように転てつ棒の塗料を剥がす等、適切な前処理を実施する必要がある。</p>		
	報告書	<a href="https://www.mlit.go.jp/jtsb/railway/rep-acci/RA2023-5-3.pdf">https://www.mlit.go.jp/jtsb/railway/rep-acci/RA2023-5-3.pdf</a>

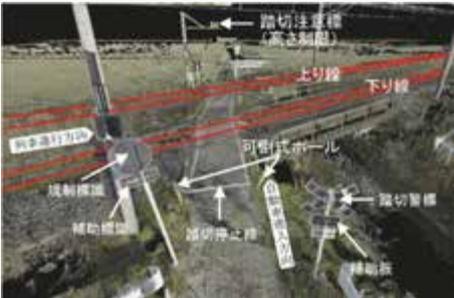
10	公表日	発生年月日・事故種類	鉄軌道事業者	線区（場所）	
	R5. 6. 29	R4. 10. 31 踏切障害事故	九州旅客鉄道(株)	長崎線 佐賀駅～伊賀屋駅間(佐賀県) 一本柳踏切道(第4種踏切道：踏切遮断機及び踏切警報機なし)	
	概要	<p>本件列車の運転士は、佐賀駅～伊賀屋駅間を走行中に一本柳踏切道(第4種踏切道)に右側から進入してくる自動車を認め、非常ブレーキを使用し、気笛を吹鳴したが、同列車は同自動車と衝突した。</p> <p>この事故により、同自動車の運転者が死亡した。</p>

原因	<p>本事故は、踏切遮断機及び踏切警報機が設けられていない一本柳踏切道において、速度約85km/hで走行していた本件列車が同踏切道に到達する直前に自動車が踏切道に進入し、踏切内を走行し続けたため、同列車の運転士が非常ブレーキを操作したものの間に合わず、同列車と同自動車が衝突したことによって発生したものと推定される。</p> <p>列車が接近している同踏切道に自動車が進入したことについては、同自動車の運転者が同列車の接近に気付いていなかったためと考えられるが、その理由として、同自動車の運転者が安全確認を行っていなかった可能性及び同自動車の運転者の安全確認が結果的に不正確だった可能性が考えられる。</p> <p>安全確認が結果的に不正確で同列車の接近を認識できていなかった可能性が考えられることについては、仮に同自動車が同踏切道の右側入口付近で安全確認を行っていた場合には、踏切交角によって同自動車の背後から同列車が接近する状況になること、そのときの列車の方向が太陽の方位とほぼ重なっていたこと、安全確認が短時間であれば同自動車の構造によって視界が妨げられた可能性があること等が関与して、同自動車から同列車が見にくかった可能性があるためと考えられる。</p> <p>しかし、同自動車の運転者が死亡しているため詳細を明らかにすることはできなかった。</p>

必要と考えられる再発防止策	<p>踏切遮断機及び踏切警報機が設けられていない第4種踏切道は、廃止又は踏切保安設備を整備すべきものである。</p> <p>踏切障害事故の再発を防止するためには、踏切通行者が交通法規を遵守することはいうまでもないが、根本的な対策も重要である。一本柳踏切道において発生した令和3年4月の事故及び本事故の後に、同社及び佐賀市は地元住民等に本件踏切の廃止を申し入れて協議を行ったが、令和5年1月時点までに合意に至っていないことから、同社及び同市は、同踏切道の廃止又は第1種踏切道への格上げについて地方踏切道改良協議会等を活用して協議を行うとともに、地元住民との協議を継続して早期合意に至るよう努め、地元住民の協力を得る必要がある。</p> <p>同時に緊急かつ暫定的な対策として、同社及び同市は、警察署等と協力して自動車を運転する者に対し、交通法規を遵守できるように啓発する活動や、交通規制の強化が難しい場合には一本柳踏切道の通行を極力避けるよう啓発する活動を行うことが望ましい。また、同社は既に実施している防草シートの敷設、除草剤の散布、草刈り等の作業を継続するとともに、踏切通行者が接近する列車に気づきやすくなる何らかの措置を講ずることが望ましい。</p> <p>他方、踏切通行者においては、安全確認を慎重に行って状況を正確に把握することが望まれる。</p>			
	報告書	<a href="https://www.mlit.go.jp/jtsb/railway/rep-acci/RA2023-5-2.pdf">https://www.mlit.go.jp/jtsb/railway/rep-acci/RA2023-5-2.pdf</a>

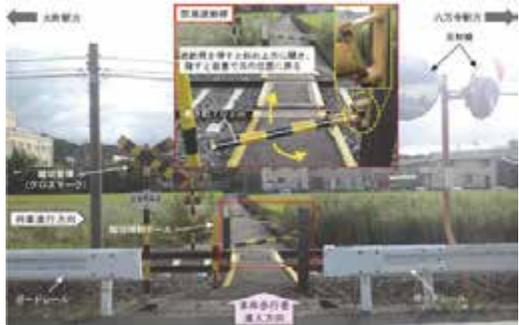
11	公表日	発生年月日・事故種類	鉄軌道事業者	線区（場所）
	R5.7.27	R4.9.20 踏切障害事故	高松琴平電気鉄道(株)	志度線 大町駅～六万寺駅間(香川県) 仲代第1踏切道(第4種踏切道：踏切遮断機及び踏切警報機なし)
概要	<p>本件列車の運転士は、大町駅～六万寺駅間を速度約55km/hで惰行運転中、仲代第1踏切道の右側から進入してくる歩行者を認め、気笛を吹鳴するとともに非常ブレーキを使用した。列車は同歩行者と衝突した。</p> <p>この事故により、同歩行者が死亡した。</p>

原因	<p>本事故は、踏切遮断機及び踏切警報機が設けられていない第4種踏切道である仲代第1踏切道に列車が接近している状況において、歩行者が同踏切道に進入したため、同列車と衝突したことにより発生したものと認められる。</p> <p>列車が接近している状況で同歩行者が同踏切道に進入した理由については、同歩行者が手に持った携帯電話に顔を向けたままの状態と同踏切道を横断しようとしていて、同列車に衝突する直前まで同列車の接近に気付いていなかった可能性が考えられるが、同歩行者が死亡しているため詳細を明らかにすることはできなかった。</p>			
必要と考えられる再発防止策	<p>踏切遮断機及び踏切警報機が設けられていない第4種踏切道は、廃止又は第1種踏切道に改良すべきものである。</p> <p>本件踏切は、本事故が発生するまで廃止又は第1種踏切道への格上げに関する協議が行われていなかったことから、同社及び高松市は、本件踏切の廃止又は第1種踏切道への格上げに向けた協議を行い、地域住民等との合意形成を進め、具体的な取組を実施する必要があると考えられる。</p> <p>また、具体的な取組が実施されるまでの間は、同社及び同市等の関係者は協力して、注意喚起看板の設置や第4種踏切道の危険性等に関する啓発活動などにより、各種の第4種踏切道の安全対策を推進することが望ましい。</p>			
報告書	<a href="https://www.mlit.go.jp/jtsb/railway/rep-acci/RA2023-6-1.pdf">https://www.mlit.go.jp/jtsb/railway/rep-acci/RA2023-6-1.pdf</a>

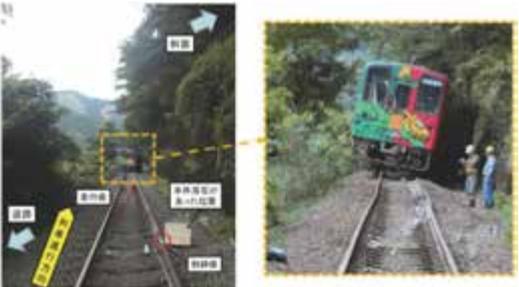
12	公表日	発生年月日・事故種類	鉄軌道事業者	線区（場所）
	R5.8.25	R4.8.25 列車脱線事故	四国旅客鉄道(株)	予土線 半家駅～江川崎駅間(高知県)
概要	<p>本件列車は、半家駅～江川崎駅間の直線区間を速度約70km/hで走行中、列車の運転士が前方に約70cmの大きさの石を認め、非常ブレーキをかけたが、列車は石に衝突し、その後約65m走行して停止した。</p> <p>停止後に運転士が列車を確認したところ、前台車全軸及び後台車後軸が脱線していた。</p> <p>列車には、乗客5名及び運転士1名が乗車しており、乗客1名が軽傷を負った。</p>

原因	<p>本事故は、斜面から軌道に落下していた石に列車が衝突したため、前台車前軸右車輪がレール右方向に乗り上がり、脱線したものと推定される。</p> <p>斜面から石が落下したことについては、斜面上の転石群の石が経年的な風化により落下した可能性が考えられる。</p>			
必要と考えられる再発防止策	<p>(1) 立木利用柵の土砂堆積の解消及び修復 土砂堆積を解消して立木利用柵を修復し、有効な高さを確保することにより、立木利用柵が機能する状態に復旧する必要がある。</p> <p>(2) 立木利用柵の新設 (1)の立木利用柵の土砂堆積の解消が困難な場合には、新たに立木利用柵を設置する必要がある。</p>

<p>(3) 落石止柵及び落石検知線のかさ上げ                  事故現場付近においては落石止柵の高さが不足していたため、落石止柵のかさ上げを行い、併せて落石検知線の設置位置もかさ上げする必要がある。</p> <p>(4) 本事故発生箇所と同様な斜面の点検及び措置                  本事故を踏まえて、同社は本事故発生箇所と同様な線路際の斜面に立木利用柵、落石止柵又は落石検知線が設置されている箇所を抽出し、これらの設備が有効に機能するかを点検するとともに、必要により土砂堆積の解消や設備の修復をする等の措置を講じ、事故の未然防止を図ることが望ましい。</p>		
	報告書	<p><a href="https://www.mlit.go.jp/jtsb/railway/rep-acci/RA2023-7-1.pdf">https://www.mlit.go.jp/jtsb/railway/rep-acci/RA2023-7-1.pdf</a></p>

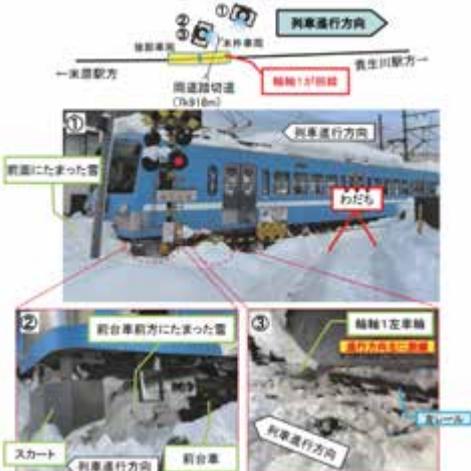
13	公表日	発生年月日・事故種類	鉄道事業者	線区(場所)
	R5. 10. 26	R3. 12. 27 列車脱線事故	近江鉄道(株)	本線 彦根口駅構内(滋賀県)
	概要	<p>本線は、大雪の影響により、彦根駅～八日市駅間で運転を見合わせていたが、雪がやんだことから、本件列車は、運転を再開する前の試運転列車として彦根駅を出発した。</p> <p>本件列車が約10km/hの速度で岡道踏切道を走行したとき、列車の運転士は異音を感知したため、非常ブレーキを使用して列車を停止させた。</p> <p>列車停止後、係員が降車して確認したところ、先頭車両の前台車第1軸が左側に脱線していた。</p> <p>列車には、運転士1名、高宮駅以南の分岐器の除雪を行う係員4名並びに八日市駅等で勤務を行う運転士3名及び駅係員2名が乗車していたが、負傷者はいなかった。</p>		
	原因	<p>本事故は、先頭車両前台車の輪重が減少し、同台車が左に旋回した状態で列車が走行し、同台車第1軸が踏切道のレール上及びフランジウェイ<sup>*1</sup>に存在した圧雪に乗り上がり、脱線したことにより発生した可能性が考えられる。</p> <p>先頭車両前台車の輪重が減少したことについては、軌道上に多量の積雪がある状態で列車が雪を押し分けながら走行した際に、スカートの下部及び上部から入り込んだ雪のかさが増すことで先頭車両の前台車に上方向の負荷がかかったことによる可能性が考えられる。</p> <p>先頭車両前台車が左に旋回したことについては、先頭車両及び前台車の前面にたまった雪により車体及び前台車の前部が押されたことによる可能性が考えられる。</p> <p>軌道上に多量の積雪が存在したことについては、低い気温と多量の降雪がある状況において、前日に同踏切道を走行した最終列車走行時に軌道上にあった積雪に加えて、列車が走行するまでの間に降った雪の多くが溶けずに残っていたことによる可能性が考えられる。</p> <p>同踏切道に圧雪が存在したことについては、低い気温と多量の降雪がある状況において、前日に同踏切道を走行した最終列車から列車が走行するまでの間に同踏切道を通じた自動車によって雪が踏み固め続けられたことによる可能性が考えられる。また、列車通過までに軌道上及び同踏切道の除雪が行われなかったため、軌道上の積雪、同踏切道のレール上及びフランジウェイに圧雪が残った可能性が考えられる。</p> <p>除雪を行わずにスノープラウ<sup>*2</sup>付き車両を使用しない列車を運行したことについては、軌道上の積雪及び同踏切道の圧雪状況が運行実績のある平成29年1月24日と本事故発生時とでは異なっていたと推定されるにもかかわらず、安全統括管理者が軌道上の積雪及び同踏切道の圧雪状況が本事故発生時と同様であると考え、列車が問題なく走行してきた過去の実績を基に除雪の要否及び運行可否を最終的に判断したためと考えられる。さらに、積雪状況及び圧雪状況等から除雪の要否、スノープラウ付き車両の使用及び運行可否の判断ができる客観的基準・条件が社内規程等に示されていないことから、同社が踏切道の圧雪状況の確認を実施していないことから、除雪の要否及び運行可否の判断をするための情報収集が十分ではなかったことが関与した可能性が考えられる。</p>

<p>*1「フレンジウェイ」とは、車輪フレンジが通るために確保された空間をいう。                  *2「スノーブラウ」とは、車両限界内の軌道上の積雪を排除するため、先頭車両に取り付けられている雪かき器をいう。</p>		
	必要と考えられる再発防止策	<p>降雪、積雪及び圧雪状況等の情報収集を的確に実施した上で、軌道上及び踏切道の除雪の要否、スノーブラウ付き車両の使用及び列車の運行可否を判断する客観的基準・条件を明確にする必要がある。</p>		
	報告書	<a href="https://www.mlit.go.jp/jtsb/railway/rep-acci/RA2023-8-1.pdf">https://www.mlit.go.jp/jtsb/railway/rep-acci/RA2023-8-1.pdf</a>

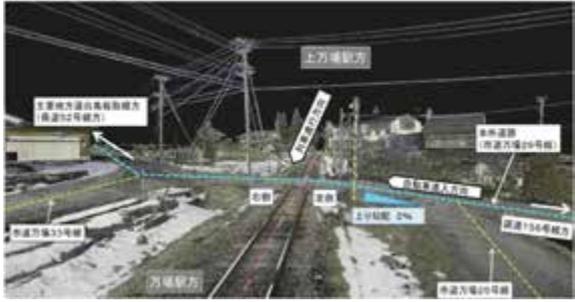
15	公表日	発生年月日・事故種類	鉄軌道事業者	線区（場所）
	R5. 12. 21	R4. 12. 21 踏切障害事故	長良川鉄道(株)	越美南線 上万場駅～万場駅間(岐阜県) 中万場踏切道(第3種踏切道:踏切遮断機なし、踏切警報機あり)
概要	<p>本件列車の運転士は、上万場駅～万場駅間を速度約50km/hで走行中、中万場踏切道(第3種踏切道)の左側(以下、前後左右は列車の進行方向を基準とする。)から進入してくる普通自動車を認め、直ちに気笛を吹鳴するとともに非常ブレーキを使用した。この事故により、同自動車の運転者が死亡した。</p>

原因	<p>本事故は、踏切警報機が設けられている第3種踏切道である中万場踏切道において、列車が接近している状況で自動車が同踏切道に進入したため、同列車と同自動車が衝突したことによって発生したものと推定される。</p> <p>列車が接近している状況で自動車が同踏切道に進入したことについては、同自動車の運転者が列車の接近に気付いていなかった可能性が考えられるが、同自動車の運転者が死亡しているため詳細を明らかにすることはできなかった。</p>			
必要と考えられる再発防止策	<p>本件踏切は、踏切遮断機のない第3種踏切道であり、安全性向上のためには踏切道を廃止するのが望ましく、廃止できない場合は踏切遮断機を設置し第1種踏切道に改良すべきである。</p> <p>これらの安全対策が実施されるまでの間、通行者が列車の接近に伴う踏切警報機の動作をより確実に認識できるように、視認性の高い全方位から確認できる赤色せん光燈等を設置することが望ましい。さらに、同社及び郡上市は、警察署等と協力し、踏切道の利用者に対して、啓発活動や注意を促す看板等の設置により、同種踏切道の通行者に踏切通行時の安全確認を促すことが望ましい。</p>			
報告書	<a href="https://www.mlit.go.jp/jtsb/railway/rep-acci/RA2023-9-1.pdf">https://www.mlit.go.jp/jtsb/railway/rep-acci/RA2023-9-1.pdf</a>

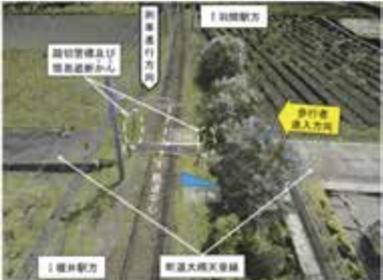
16	公表日	発生年月日・事故種類	鉄軌道事業者	線区（場所）
	R5. 12. 21	R5. 3. 2 踏切障害事故	高松琴平電気鉄道(株)	琴平線 羽間駅～榎井駅間(香川県) 下村上所踏切道(第4種踏切道:踏切遮断機及び踏切警報機なし)
概要	<p>本件列車の運転士は、羽間駅～榎井駅間を速度約68km/hで走行中、下村上所踏切道(第4種踏切道)の左側(以下、前後左右は列車の進行方向を基準とする。)から同踏切道に進入してくる歩行者を認め、直ちに気笛を吹鳴するとともに非常ブレーキを使用した。この事故により、同歩行者が死亡した。</p>

原因	<p>本事故は、踏切遮断機及び踏切警報機が設けられていない第4種踏切道である下村上所踏切道に列車が接近している状況において、歩行者が同踏切道に進入し、同列車と衝突したことにより発生したものと認められる。</p> <p>列車が接近している状況で歩行者が同踏切道に進入した理由については、同歩行者が列車の接近を確認せずに同踏切道へ進入した可能性が考えられるが、同歩行者が死亡しているため、その詳細を明らかにすることはできなかった。</p>			
必要と考えられる再発防止策	<p>本件踏切の安全性向上を図るために、同社及びまんのう町は、計画している本件踏切の第1種化について、計画どおりに実施することが望まれる。</p> <p>なお、同社には本件踏切以外にも第4種踏切道が存在していることから、同社及び沿線自治体等の関係者は、これらの第4種踏切道の廃止又は第1種化について、合意形成へ向け継続して協議を進めていくことが望ましい。</p>

<p>また、これらの具体的な対策が講じられるまでの間、同社及び沿線自治体等の関係者は協力して、注意喚起看板の設置や第4種踏切道の危険性に関する啓発活動等により、踏切通行者に対して踏切通行時の安全確認を促すことが望ましい。</p>		
	報告書	<a href="https://www.mlit.go.jp/jtsb/railway/rep-acci/RA2023-9-3.pdf">https://www.mlit.go.jp/jtsb/railway/rep-acci/RA2023-9-3.pdf</a>
