事例 1

踏切道上で停止していた大型のダンプと列車が衝突、脱線し、列車の乗客が負傷

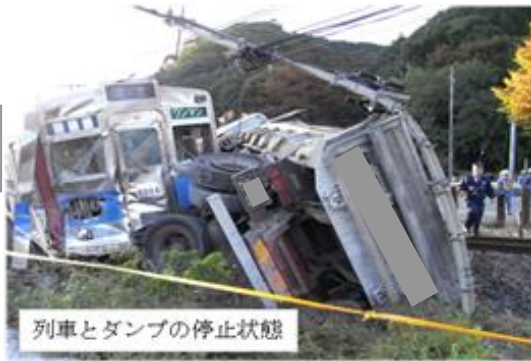
列車とダンプの停止状態

脱線現場の状況

本事故は、ダンプが本件踏切を通過中にアクセルを踏んでも前へ進まなくなり停止していたところを列車の運転士が発見し、非常ブレーキを使用した。間に合わず、列車がダンプと衝突したことにより、1両目の前車全2軸が右へ、後車全2軸が左へ脱線したものであると考えられる

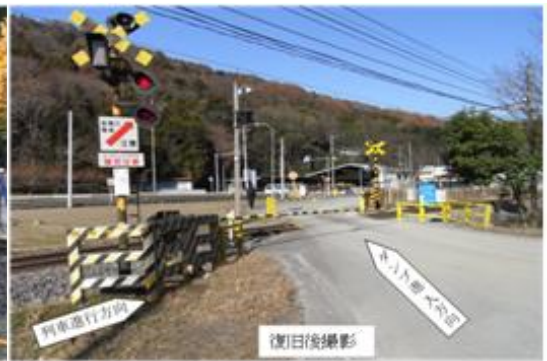
本件踏切に踏切障害物検知装置又は踏切支障報知装置（非常ボタン）が設置されていれば、これらの作動により踏切障害事故時に被害が軽減された可能性があったと考えられる。

復旧後撮影

本件踏切の状況

列車から見通し距離が不十分な踏切において、このような事故を防止するには、踏切障害物検知装置及び踏切支障報知装置（非常ボタン）が効果的であり、それらの設置を更に推進すべきである。
