通行止標識を見落として踏切に進入した自動車に、特急列車が衝突して脱線

概要：9両編成の上り特急列車は、平成23年11月29日（火）、A駅を定刻（6時04分）に通過し、直線区間を減速運転中、列車の運転士は、本件踏切（第1種踏切道）に普通乗用自動車を確認、直ちに非常ブレーキを使用し、気笛を吹鳴したが間に合わず、列車は自動車と衝突し、本件踏切から約300m行き過ぎて停止した。

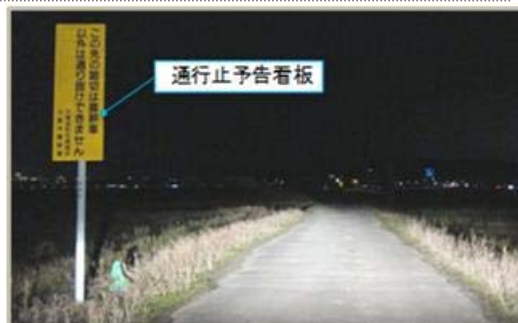
道路は、路肩まで草むしており、実際の幅以上に狭く感じられることから、路面に注意が向き、**視線が下がっていた可能性がある**
また、看板に記載された文字数が多く、**要点が強調されていない**

本件道路途中の通行止予告看板と路肩の状況

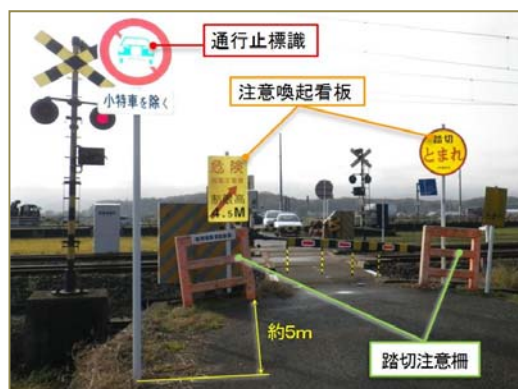
踏切直前に停止線が設けられていないため、自動車運転者は踏切注意柵を目安として一旦停止すると考えられるが、通行止標識は踏切注意柵の約5m手前に建植されているため、**踏切直前に停止した場合、標識の位置は運転者より後方となる**

通行止標識と注意喚起看板

通行止標識より看板の面積が大きく、目立つ地色で塗装され、自動車の運転者から見て、より踏切道の中心に近い位置にある
また、本看板に通行止めに関する標記はない

また、本件踏切においては、視認性のさらなる向上や、通行止標識手前に停止線を設けて一旦停止させ、通行止標識への注視を促す等の方策が有効と考えられます。また、踏切内の注意喚起看板に、通行止めに関する情報を追加することで、自動車が踏切手前で一旦停止した場合に、運転者に対する追加の情報提供が可能となり、踏切への進入防止に効果があると考えられます。
