事例 4

大きな降下率の中、着陸した際にハードランディングとなったため、搭乗者が負傷

概要：国土交通省中部地方整備局（中部地整）所属（A社受託運航）ベル式412EP型機は、平成24年6月29日（金）、12時54分、静岡県榛原郡川根本町長島ダム上流場外離着陸場（長島場外）に着陸する際にハードランディングとなり、機長が重傷を、同乗者のうち1名が軽傷を負った。

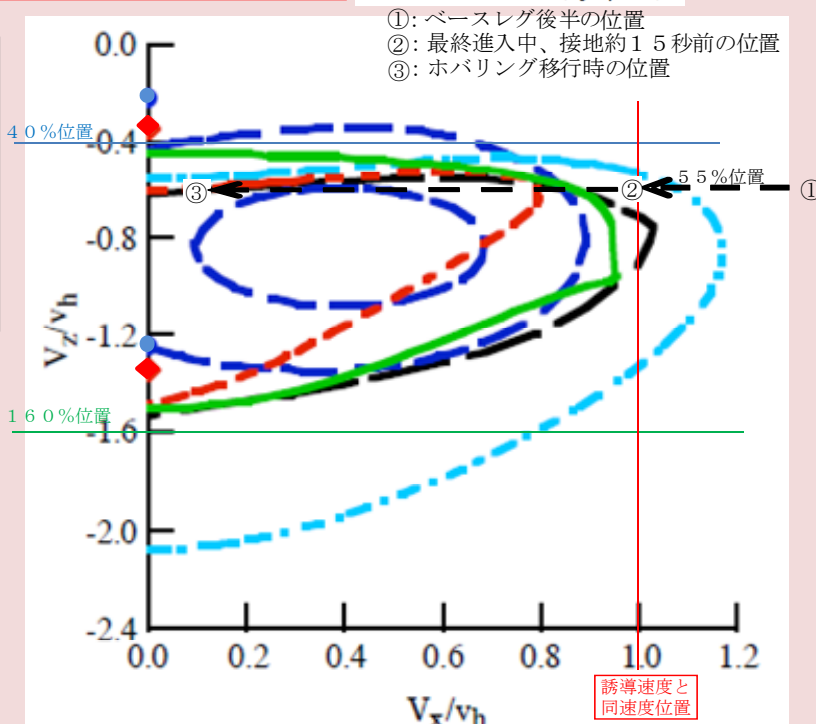
図 VRS境界との関係

着陸進入中にVRSに入ると、これから離脱するまでに必要な高度が不足することが一般的であるため極めて危険である。このため、着陸進入中は、VRSの境界内に入らないようにすることが極めて重要である。降下率が誘導速度の約40%から約160%の間の状態で、前進対気速度を誘導速度より小さくするとVRSに入りやすくなる（下図参照）ため、この範囲での飛行を避ける必要がある。このため場周経路は、背風での高角度進入にならないように選定する必要がある

ベースレグ後半となった接地37秒前では、前進対気速度は約30kt、降下率は約1,300ft/minであったことから、同機の誘導速度（約2,360ft/min（約23kt））に対する降下率との比及び前進対気速度との比は、それぞれ約-0.55及び約1.3となり、図の①に示すようにVRSの境界外になった

最終進入中の接地の約15秒前では、前進対気速度は約22kt、降下率は約1,300ft/minであったことから、それぞれ約-0.55及び約0.96となり、図の②で示すVRS境界の入口付近になった

同機が、大きな降下率の中、前進対気速度を減少させ続けたのは、背風の中、高角度で進入し、そのまま着陸しようとしたことによるものと考えられる
