# 事例 5

## 地表面の障害物に拘束された状態で離陸操作を続け、横転

概要：A社所属ユーロコプター式EC120B型機は、平成24年2月19日（日）13時25分ごろ、北海道空知郡南富良野町狩振岳場外離着陸場を離陸する際に横転し、機体を損傷した。  
 同機には、機長のみが搭乗していたが、死傷はなかった。  
 同機は中破したが、火災は発生しなかった。

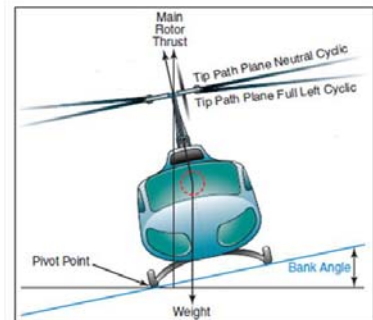
- ◇ヘリコプターは、地面から浮揚する際にダイナミックロールオーバーと呼ばれる横転傾向に影響されやすい。
- ◇ダイナミックロールオーバーが発生する場合には、まず、何らかの要因でロールオーバーの臨界角に達するまでのスキッド又は脚を支点とするローリングが発生する。
- ◇次に、機体がロールオーバーの臨界角を超えると、サイクリック（※2）で修正しようとしてもメインローターの推力は横転方向に働き、横転からの回復が不可能になる。

FAA「ROTORCRAFT FLYING HANDBOOK」より  
 ※2：機体を前後左右方向へ移動させる操作。

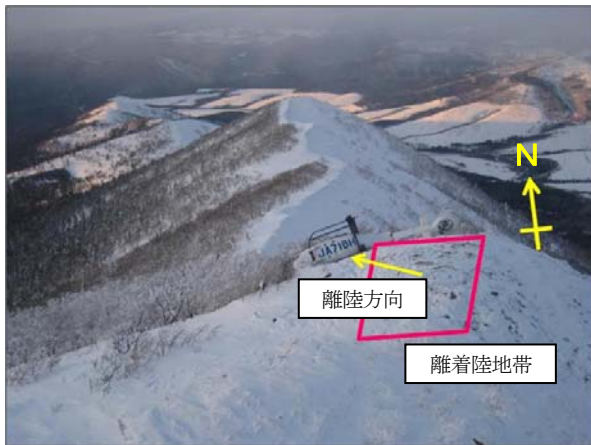
事故現場の状況 (事故当日)

雪に埋もれていたはい松（※1）の枝が左右スキッドを拘束し、最終的に右の拘束が解消されない状況で離陸操作を継続したため、急激な右ローリングが始まり、ロール角がロールオーバーの臨界角を超え、ダイナミックロールオーバーとなって横転し、機体を損傷したものと推定される

狩振岳場外離着陸場は、山頂に自生するはい松が雪で覆われている場所に設けられていることから、このような枝の突出はどこからでも起こる可能性が考えられ、左側スキッドが拘束されてスキー客等の待機していた左側に横転する可能性もあったものと考えられる

地上誘導員は、A社が定めている離陸時の障害物に対する安全上の状態確認を行っていたものと推定されるが、離陸前に雪面上に突出し同機を拘束したはい松の枝によって、離着陸地帯が使用するのに不適切な状態となったことに気付かなかったものと推定される

積雪状況により、離着陸地帯の形状、面積、接地面の状況等は、刻々と変化することが考えられる。そのため、離陸する場合には、離着陸地帯が許可を受けた場外離着陸場の内容に合致していること、特にスキッド等を拘束する障害物及び傾斜がないことを地上誘導員と機長が緊密に連携し、つばさに確認する必要がある。

離陸操作中に、スキッドの離れ具合等で異常を感じた場合は、直ちに離陸を中止する必要がある。その後、地上誘導員と連携し、障害を取り除いたことを確認した上で離陸操作を慎重に再開する必要がある。
