運輸安全委員会ダイジェスト

第 12 号 (2014 年 2 月発行)

鉄道・船舶事故分析集

大雨・大雪・強風等に関連する事故の防止に向けて

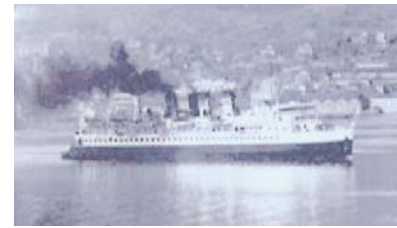
昭和 29 年 9 月 26 日 18 時 39 分、日本国有鉄道（国鉄）青函連絡船洞爺丸（4,337 トン、乗員乗客 1,314 人）は、台風 15 号が北上する状況のもと、函館港を出港し、青森港へ向かいました。しかし、既に函館湾は大時化となっていたことから、湾内で錨泊しましたが、20 時 00 分ごろ最大瞬間風速 50m/s を超える暴風と波浪のため走錨しました。間もなく、車両甲板に打ち込んだ海水が機械室にまで浸水して機関が使用できなくなり、函館湾七重浜沖合の浅瀬に乗り揚げて転覆し、1,155 人もの尊い命が失われました。

在りし日の洞爺丸

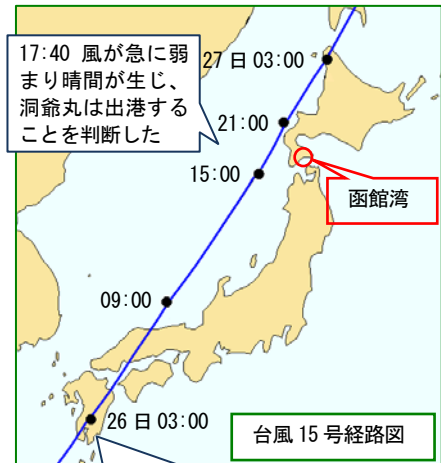
- 台風 15 号の特徴としては、
- ① 九州・中国地方を横断後、勢力を維持したまま日本海を北上したこと
 - ② 約 100km/h で北海道に接近し、渡島半島の南西海上に差し掛かったころから、速度が約 50km/h と急に遅くなったことが挙げられている

気象庁では後に、「函館付近で一時風が弱まったのは、寒冷前線に伴う寒気流が場の風と相殺したために起こったものであり、寒冷前線は場の風との相互作用によって急速に消滅した。」と解析し、風の弱まりは台風の本流が函館港付近を通過したのではないとしている

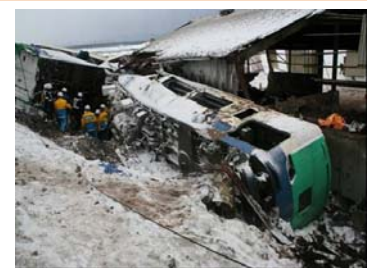
平成 17 年 12 月 25 日、特急列車（秋田駅発新潟駅行き 6 両編成）が、第 2 最上川橋りょうを過ぎた直後、全車両が脱線し、1 両目から 3 両目までが盛土上から転落して横転し、乗客 5 人が死亡し、乗客、乗務員 33 人が負傷しました。

事故発生当時は、低気圧が発達しながら東進し、事故現場付近を活発な積乱雲群が通過中であり、突風等の顕著な気象現象が発生しやすい状況であり、転覆限界風速（※1）を超えるような瞬間風速 40m/s 程度の局所的な突風が吹いた可能性が考えられます。

脱線車両の状況

- ▶ 鉄道事業者は気象庁の発表する警報等気象情報の有効活用を図ることにより、強風状況の把握及び監視体制についてより一層の充実を図るべきである
- ▶ 鉄道関係者においては、気象分野の新しい動きに関心を高めるとともに、気象観測技術や情報処理技術などの進歩に注目し、実効性のある突風対策の実現に向けて真摯に取り組むべきである

鉄道事業者：防風柵の設置、風速計の増設に加え、数十分程度先までの最大風速を予測する「強風警報システム」の導入、気象現象や自然現象全般についての科学的知見を社内に蓄積するための防災研究所の設置、及び気象庁のレーダー等気象情報の活用による運転規制方法の試行などを実施している
