5. 船舶事故調査事例（2事例）

貨物船が台風による風波を受けて走錨、圧流され、護岸に衝突

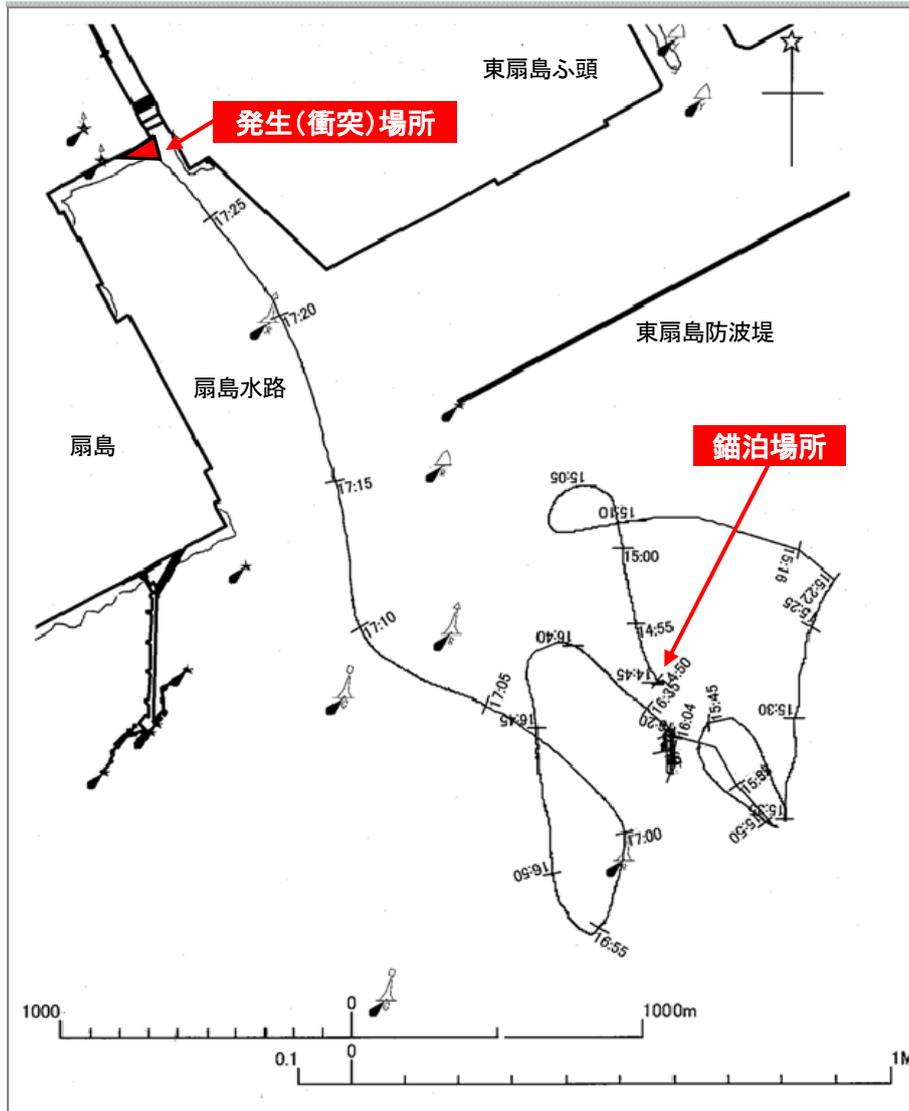
本船のAIS記録による航行経路図

11時00分ごろ（錨地移動）

積荷開始までの間、指定された錨地で錨泊待機していたところ、台風15号が接近して南寄りの風が強まった状況下、船長は、本船が走錨していることに気付き、揚錨して適当な錨地を探した

11時40分ごろ（錨泊）

川崎東扇島防波堤西灯台から145°約1,500mの所に右舷錨を投下して錨鎖を8節伸出した

14時54分ごろ（走錨）

船長は、本船が再び走錨していることに気付き、安全な海域に移動することにして揚錨を始めた

船長は、南寄りの強風を左舷前方から受ける状況下で主機を前進にかけ、舵を使用して揚錨を試みていたが、錨鎖が強く張る等により、巻き揚げられず、錨鎖を伸ばしたりしながら少しずつ揚錨した

17時00～05分ごろ（揚錨完了）

本船は、ようやく揚錨が完了したものの、船首が西南西を向き、扇島水路側入口の近くまで圧流されたことから、主機を港内全速力前進にかけ、舵を左一杯としたが、前進及び左転ができず、同水路奥に向かって更に圧流された

17時31分ごろ（衝突）

本船は、扇島南東部の護岸に衝突した

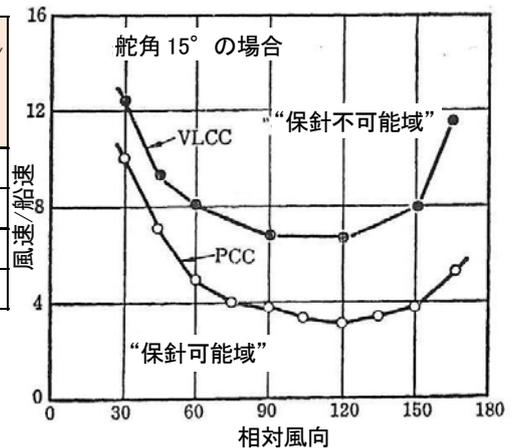
風圧下航行中の保針限界(「航海便覧(三訂版)」より)

本船は、17時00分~05分ごろ揚錨を完了した後、主機を港内全速力前進及び左舵一杯に取ったが、相対風向が左舷前方36.5°~76.0°及び船速に対する風速の比が8以上であったため、操船が困難な状況であったものと考えられる
