# 運輸安全委員会ダイジェスト

第 12 号 (2014 年 2 月発行)

## 鉄道・船舶事故分析集

### 大雨・大雪・強風等に関連する事故の防止に向けて

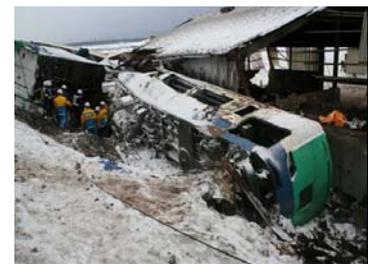
平成 17 年 12 月 25 日、特急列車（秋田駅発新潟駅行き 6 両編成）が、第 2 最上川橋りょうを過ぎた直後、全車両が脱線し、1 両目から 3 両目までが盛土上から転落して横転し、乗客 5 人が死亡し、乗客、乗務員 33 人が負傷しました。

事故発生当時は、低気圧が発達しながら東進し、事故現場付近を活発な積乱雲群が通過中であり、突風等の顕著な気象現象が発生しやすい状況であり、転覆限界風速（※1）を超えるような瞬間風速 40m/s 程度の局所的な突風が吹いた可能性が考えられます。

脱線車両の状況

鉄道事業者：防風柵の設置、風速計の増設に加え、数十分程度先までの最大風速を予測する「強風警報システム」の導入、気象現象や自然現象全般についての科学的知見を社内に蓄積するための防災研究所の設置、及び気象庁のレーダー等気象情報の活用による運転規制方法の試行などを実施している

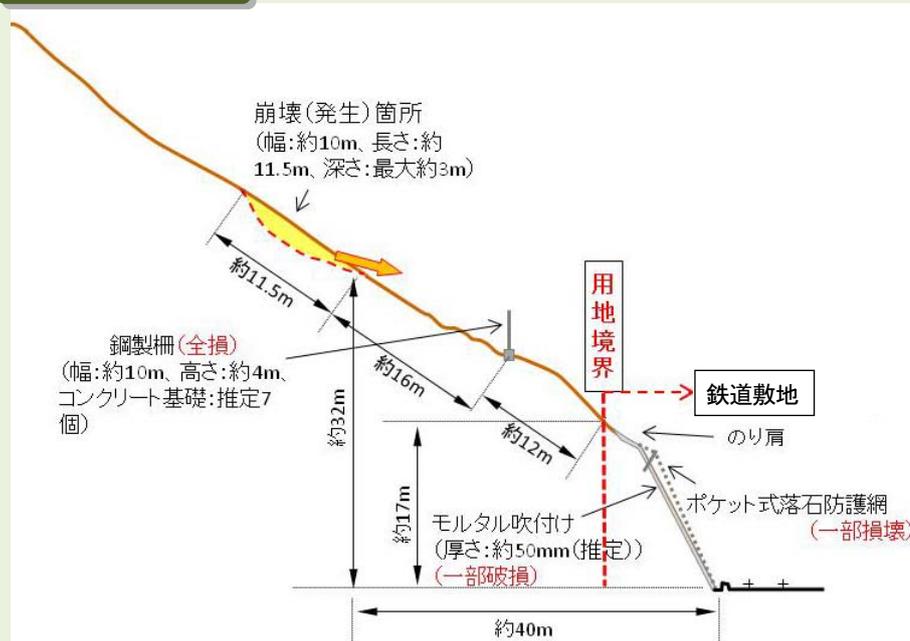
#### 崩壊箇所の状況

- ・下り線軌間内に落下していたと考えられるコンクリート基礎や木を含む土砂に衝突し、コンクリート基礎が1両目前台車の下部を通過する際、1両目の前側が約1m跳ね上がった
- ・1両目の前側が跳ね上がった際、1両目が右（上り線側）へ大きく移動した後、接地した際に前台車及び後台車が脱線した
- ・1両目が急激に減速したため、2両目が1両目後部妻外板と衝突した際、若しくは2両目前台車がコンクリート基礎に衝突した際に2両目前台車が脱線した
- ・コンクリート基礎は、1両目の先頭部から後台車前にある床下機器までは床下のほぼ中央を通過し、後台車の前から車両の左側へ抜け、その後2両目前台車前側に挟まった状態となった
- ・3両目前台車はコンクリートの破片又は土砂等に左側が衝突した際に脱線した

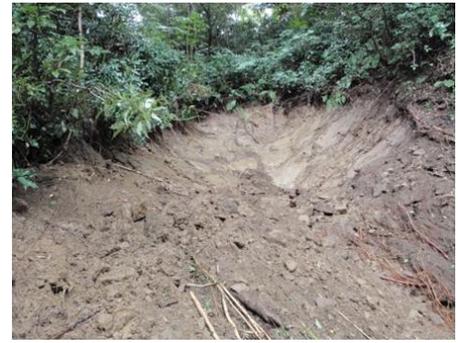
崩壊箇所の地質は泥質岩を主体（基盤層）とし、乾湿の繰り返しにより脆弱化しやすい性質を有しており、また、崩落箇所付近は沢状の地形を呈している

崩壊発生箇所

本件斜面は、風化しやすい泥質岩の表面部分が経年の劣化により力学的な強度が低下していたこと、及び短時間に大雨が降ったことにより、脆弱化していた可能性があると考えられる表層部及び基盤層の表面部分に多量の雨水が集中し、表層部の地下水水位が上昇した結果、地層中の間隙水圧が上昇し、斜面表層の崩壊が発生した可能性があると考えられる

- (1) 崩壊箇所は、泥質岩を主体とする基盤層表面部及び表層部が、長年の降雨や湧水の作用により脆弱化して崩壊に至った可能性があると考えられることから、発生源対策として、のり面工による対策が必要である。また、適切な排水工を施すことが必要である。
- (2) 斜面上部から線路内に土砂が流入することを防止するため、土砂止柵の設置などの対策が必要である。

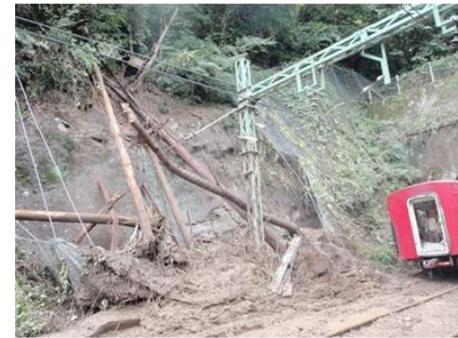
線路上に流入した土砂は、水分を非常に多く含んでおり、下り線で最大1mの厚さで堆積し、一部は上り線まで到達していた

鋼製柵の山側に倒木、落石土砂等が滞留していた。また、鋼製柵のコンクリート基礎が数十センチ程度、地面から露出していた

崩壊したのり面

- (1) 斜面上の不安定な物を取り除き、コンクリートで表面を固めた。
- (2) 鋼製の防護柵を、本件斜面の線路際に設置した。
- (3) 落石検知装置（傾きを検知する機器）を、上述した防護柵の柱に設置した。
- (4) 本件斜面切土のり面に、落石防護網を再設置した。

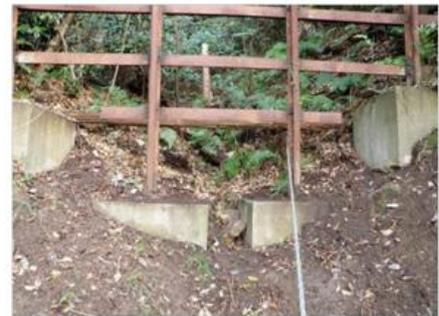
コンクリート基礎が落下した原因については、鋼製柵の設置経緯や構造図の記録が残っておらず不明であるが、設置当時の想定以上の土砂が流出したこと、コンクリート基礎周辺の地盤が経年により浸食されたことにより、コンクリート基礎の一部が斜面に露出していたことから、コンクリート基礎の性能が設置当時より低下していたことによる可能性があると考えられる

露出したコンクリート基礎の一部

斜面に設置されていた鋼製柵のコンクリート基礎が落下した原因については、同社に鋼製柵の設置経緯や構造図の記録が残っていなかったため不明であるが、設置当時の想定以上の土砂が流出したことのほかに、コンクリート基礎の性能が設置当時より低下していたことによる可能性があると考えられる。

- (1) 鉄道事業者は、線路に近接している本件斜面と地形的に類似する箇所（土砂がたまっている沢状の地形を切土により途中でカットし、斜面に土砂が比較的厚く堆積していることが想定される場所など）を抽出した上で、その土層厚を確認し、適切な対策を実施することが必要である。
- (2) 鉄道事業者は、既存の対策工（斜面の防護工）のうち、今回崩壊した鋼製柵のように、設置経緯が不明、詳細図面がないなどの設備については、現時点で想定される災害形態とその規模に対して適切かどうかを再評価することが必要である。
- (3) 鉄道事業者は、本件斜面と似たような地形を有する箇所を再度抽出し、危険性を評価し、降雨量による運転規制区間の見直しを検討することが必要である。

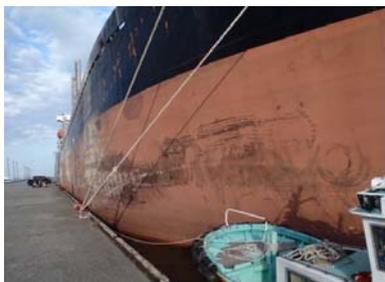
本船は、右舷側外板全面に凹損、一部に亀裂等を生じたが、死傷者はいなかった。また、同護岸には、コンクリートの剝離が生じた。

本船右舷前部の損傷

- 船舶管理者などと錨地の事情について情報交換及び協議を行い、走錨しても時間的に対応できる錨地を選ぶこと。
- 錨泊可能な風速予測を行い、風速を考慮して早めに安全な海域に移動しておくこと。

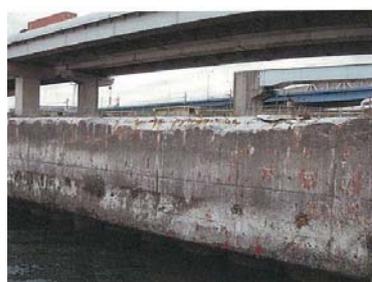
本件護岸の損傷

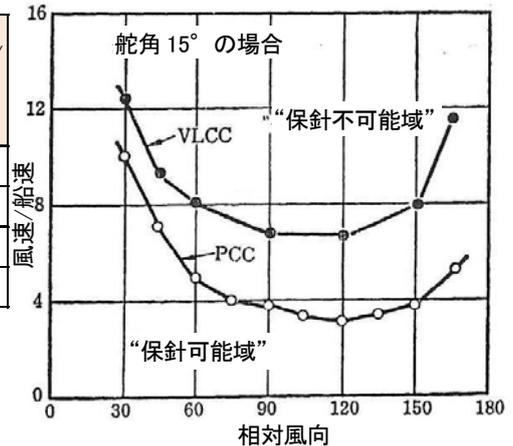
風圧下航行中の保針限界(「航海便覧(三訂版)」より)

本船は、17時00分~05分ごろ揚錨を完了した後、主機を港内全速力前進及び左舵一杯に取ったが、相対風向が左舷前方36.5°~76.0°及び船速に対する風速の比が8以上であったため、操船が困難な状況であったものと考えられる
