# 運輸安全委員会ダイジェスト

第 13 号 (2014 年 4 月発行)

## 船舶事故分析集

### 船首方の視界制限による衝突事故の防止に向けて

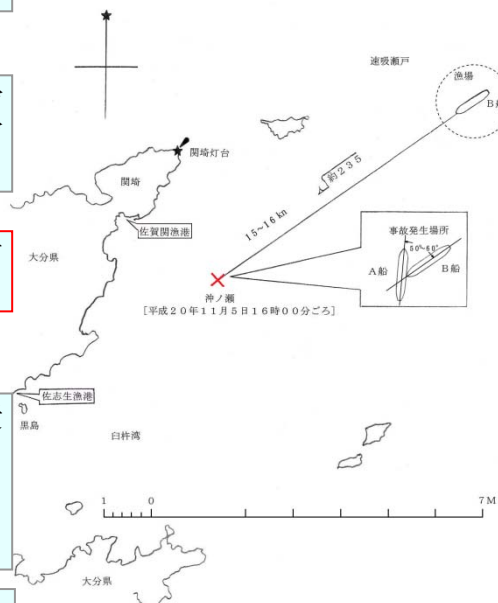
船首が浮上し、船首に約 90° の範囲の死角を生じた状態であった

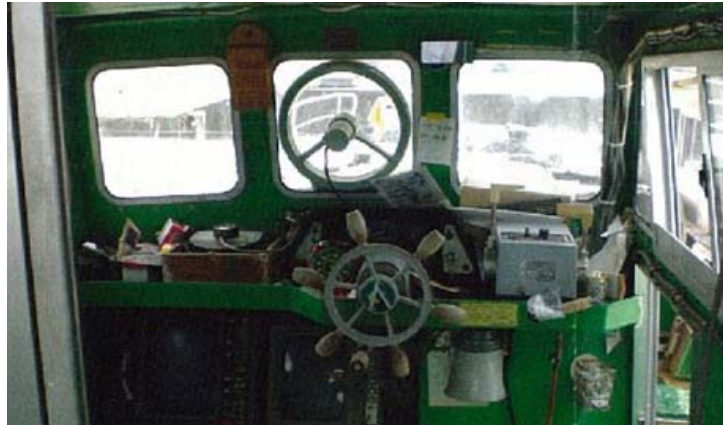
B 船の操舵室の状況 →

## B 船の船首方視界制限状態

操舵室からの前方の見通しは、約 15～16 ノットで航走すれば、船首浮上によって船首水平方向に約 90° の範囲にわたり、水平線が視認できないくらいの死角が生じていた

- レーダーによる前方の見張りを適切に行うこと。
- 船首を左右に振ったり、操舵室の外に出るなどにより、目視で見張りを行うこと。
- 接近する船舶があれば、早期に注意喚起信号を行うこと。

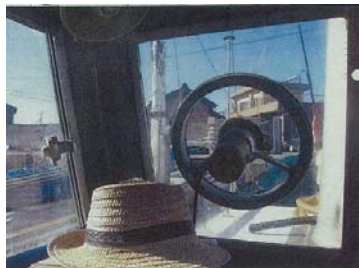
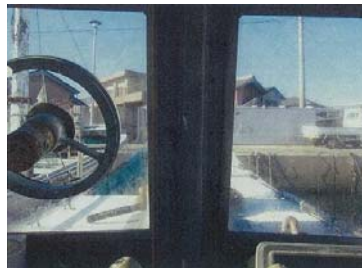
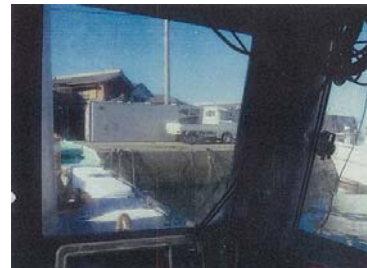
操舵室からの見通し状況（停泊中に撮影したもの）

## A 船の船首方見通し状況

操舵席に腰を掛けた状態で航走すれば、船首浮上により、正船首から左右にそれぞれ5~10°の範囲内で死角が生じていた

- 船首を左右に振るなどして死角を補う見張りを行うこと。
- 操業中も周囲の見張りを適切に行うこと。

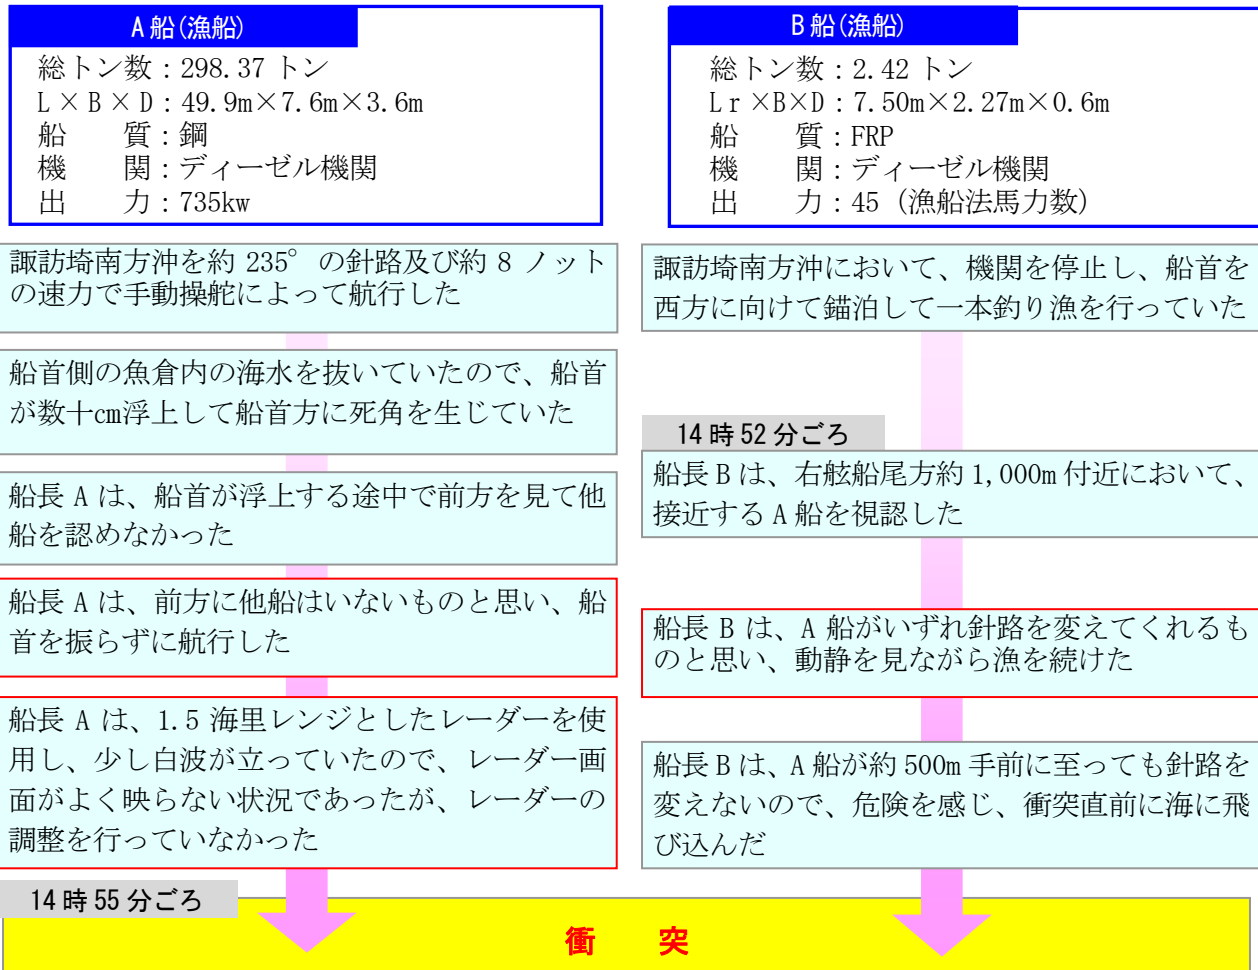
#### 事故発生に至る経過

原因：本事故は、諏訪埼南方沖において、A 船が南西進中、B 船が錨泊中、船長 A が船首方の死角を補う見張りを行わず、また、船長 B が一本釣り漁を続けていたため、両船が衝突したことにより発生したものと考えられる。

- 航行中に死角を生じる場合、船首を左右に振ったり、他の乗組員を船首に配置するなどにより、死角を補う見張りを行うこと。
- 海面反射などの影響でレーダー画面に障害が出た場合は、調整を行うこと。
- 汽笛を有しない船舶は、漂泊中又は錨泊中に接近する他船を認めた場合、有効な音響による信号を行い、注意を喚起すること。
