運輸安全委員会ダイジェスト

JTSB (Japan Transport Safety Board) DIGESTS

第14号 (2014年6月発行)

輻輳海域における衝突事故の防止に向けて

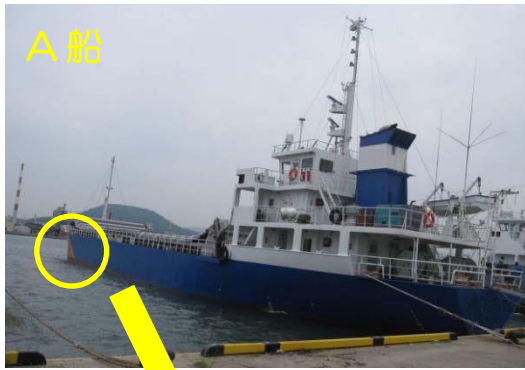
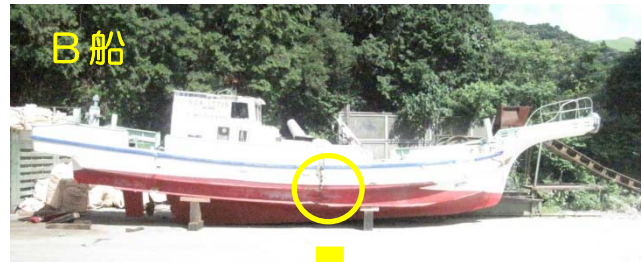
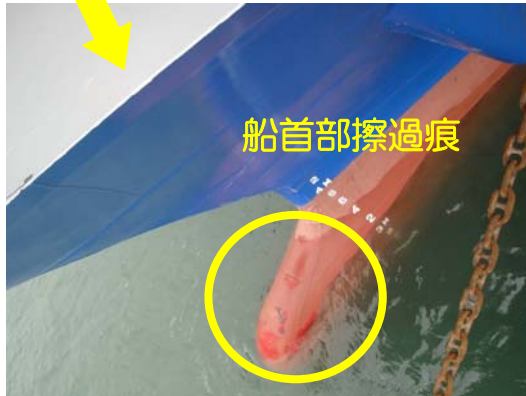
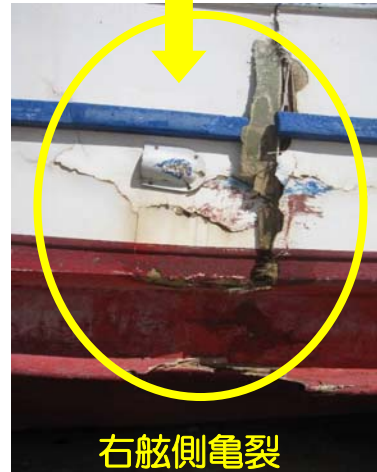
A 船及び B 船の損傷の状況

B 船は、釣り客 1 人が負傷し、右舷側に亀裂を生じた。A 船は、船首部に擦過痕を生じた。

原因：本事故は、もやがかかった状況の大島北西沖において、A 船が南西進中、B 船が漂泊中、船長 A 及び船長 B が、共に見張りを行っていなかったため、両船が衝突したことにより発生したものと考えられる。

船長 A 及び船長 B が、共に見張りを行っていなかったのは、もやがかかった状況下、レーダーを使用せずに目視だけで見張りを行い、他船を認めなかったため、他船がないものと思い込んだことによるものと考えられる。

- 目視だけでなく、レーダー等を有効に活用して適切な見張りを行うこと。
- 操船以外の作業を行う場合は、周囲の船舶の状況を適確に把握し、安全を確認したのち、適切な見張りの妨げとならないよう、速やかに作業を終了すること。

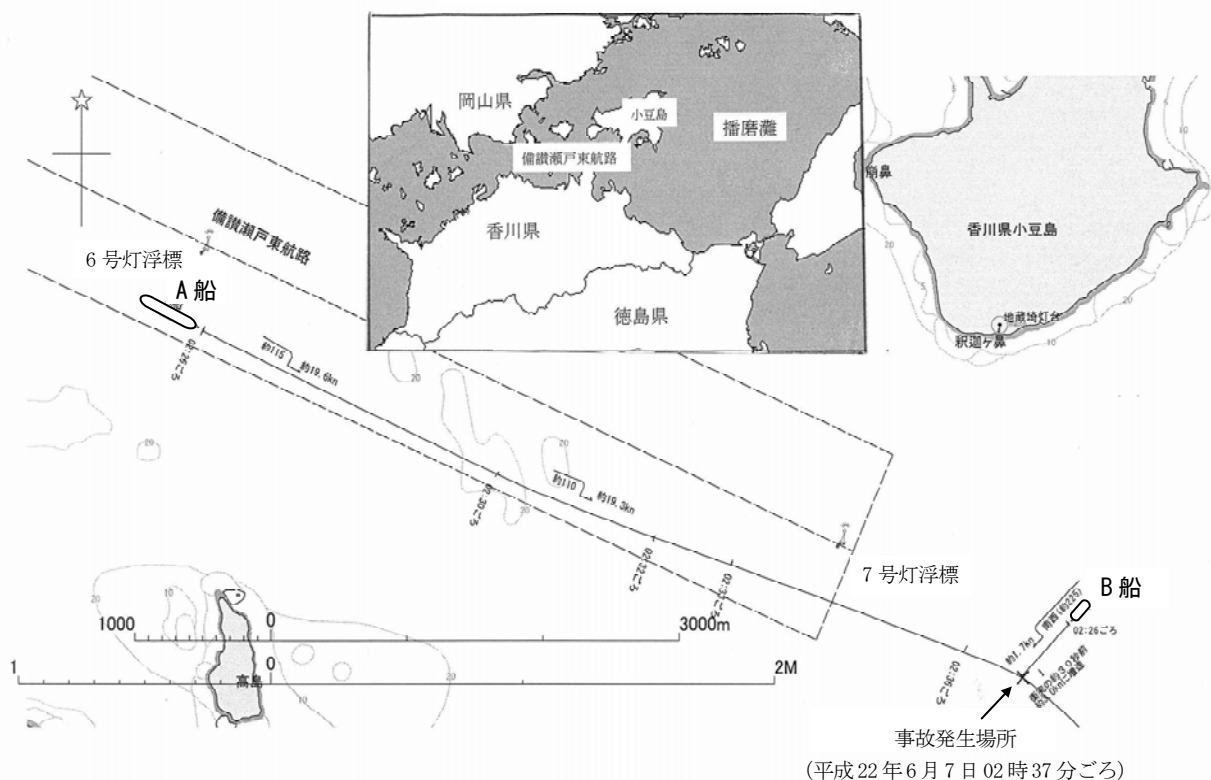
航行経路図

B船は、船長Bが軽傷を負い、船首部を圧壊し、A船は、左舷中央部に擦過傷を生じたが、死傷者はいなかった。

原因：本事故は、夜間、地蔵崎南方沖において、A 船が東進中、B 船が南西進中、航海士 A が適切な見張りを行わずに航行し、また、船長 B が見張りを行っていなかったため、両船が衝突したことにより発生したものと考えられる。

航海士 A が適切な見張りを行わなかったのは、B 船の灯火の状況及び低速力で航行していたことから、B 船がえい網中の漁船であり、B 船の前路を約 0.2M 隔てて通過することができると思い込んでいたことによるものと考えられる。

船長 B が見張りを行っていなかったのは、A 船が接近するまでには網洗い作業が終了するものと思い込み、船尾甲板で同作業に専念していたことによるものと考えられる。

- 互いに進路を横切の場合は、衝突のおそれについて、十分に判断することができるよう、常時適切な見張りを行うこと。
- 他船が衝突を避けるための動作をとっていない場合には、直ちに警告信号を行うこと。
- 自船が保持船となる場合は、衝突を避けるための最善の協力動作をとること。
- 自船が避航船となる場合は、他船から十分に遠ざかるため、できる限り早期に、かつ、大幅に動作をとること。

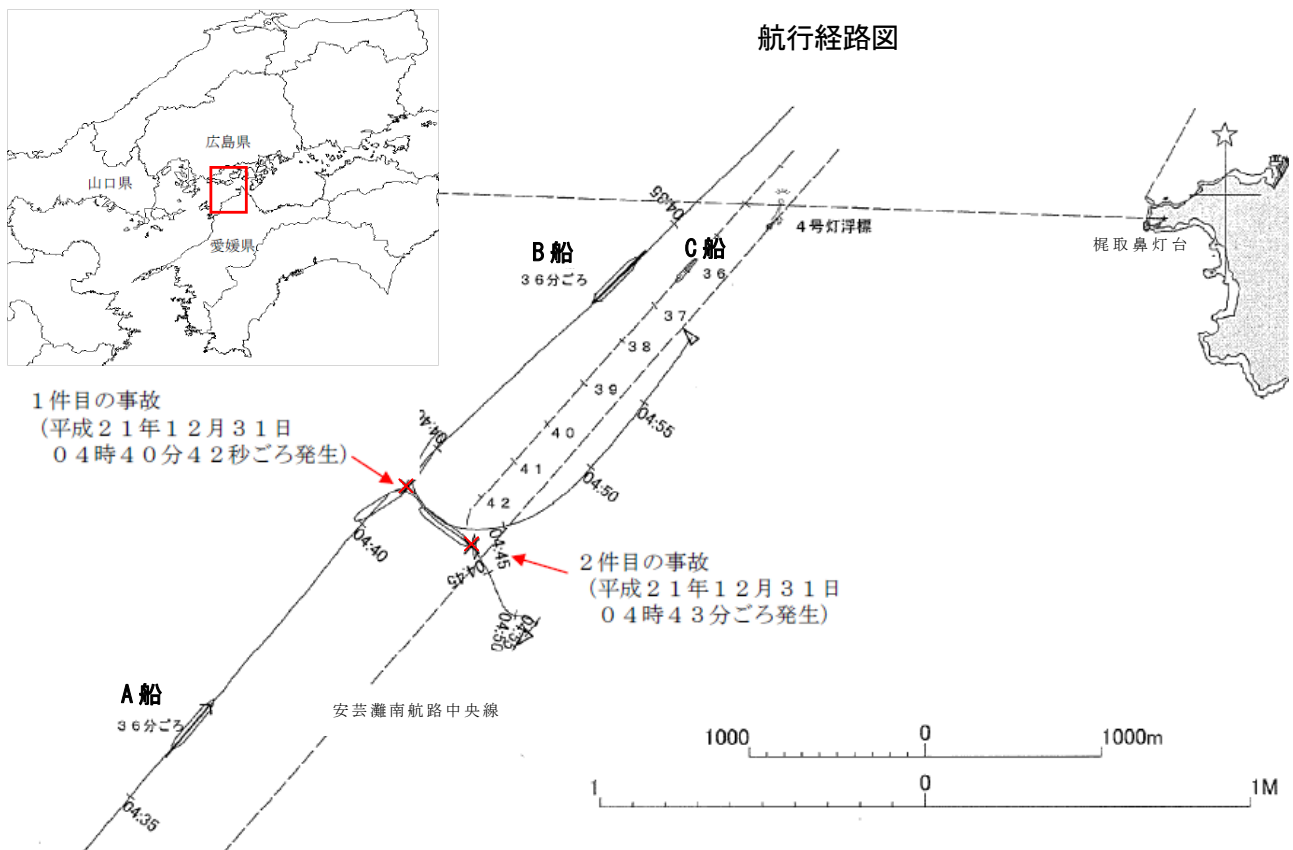
A船は、左舷船首部に破口及び左舷船尾部に凹損を生じ、B船は、船首部に亀裂及び凹損並びに右舷船尾部に凹損を生じたが、両船共に死傷者はいなかった。

A船は、船首部に損傷を生じ、C船は、右舷中央部に凹損を生じたが、両船共に死傷者はいなかった。

原因 (1件目) : 1件目の事故は、夜間、梶取ノ鼻南西方沖において、A船が安芸灘南航路の中央線の左側を北東進中、B船が安芸灘南航路の中央線の右側を南西進中、両船が見張りを行っていなかったため、両船が衝突したことにより発生したものと考えられる。

原因 (2件目) : 2件目の事故は、A船がB船と衝突したのちに惰力で右回頭しながら南東進中、C船が南西進中、A船がC船の前路に向けて航行したため、A船とC船とが衝突したことにより発生したものと考えられる。

- > 推薦航路に沿って航行する船舶は、推薦航路の中央線の右側を航行すること。
- > 目視やレーダーなどによる見張りを適切に行うこと。

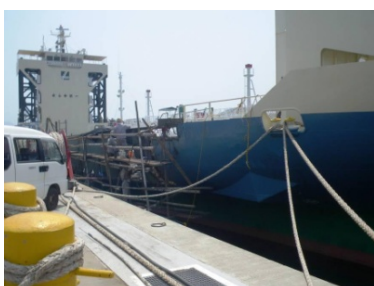
A船の損傷状況

A船は、右舷船首部に凹損等を生じ、B船は、船首部に亀裂及び破口を生じたが、両船共に死傷者はいなかった。

原因：本事故は、夜間、霧による視界制限状態の中、来島海峡航路の潮流が南流時、梶取ノ鼻北方沖において、A船が来島海峡航路西口の北側に向けて安芸灘中央線（※8）の北側を北東進中、B船が斎島の南方沖に向けて南西進中、両船が互いに船首方に相手船をレーダーにより探知した際、航海士Aが、B船とは右舷を対して通過できるものと思ひ、B船に対するレーダーによる見張りを行わずに速力を保持して航行し、また、航海士Bが、左舷船首方に探知したA船の映像をレーダー画面の船首輝線の右側に認めるようになったので、A船と左舷を対して通過する必要があると思ひ、右転したが、A船が左舷船首方から接近する状況が続いていたものの、速力を保持して右転を続けたため、両船が衝突したことにより発生したものと考えられる。

- 船員に対し、視界制限状態となった際の遵守すべき事項（船長への報告等）の指導を強化する。
- 来島海峡航路の潮流が南流時、梶取ノ鼻北方沖では、来島海峡航路入航船と出航船は進路が交差する状況となることがあるので、視界制限状態において、反航船を認めた場合には、VHF無線電話を活用して反航船の操船状況等の確認を行うことを指導する。
