# 運輸安全委員会ダイジェスト

第16号（平成27（2015）年1月発行）

## 船舶事故分析集

### 小型漁船における漁ろう活動中の死傷等事故の防止に向けて

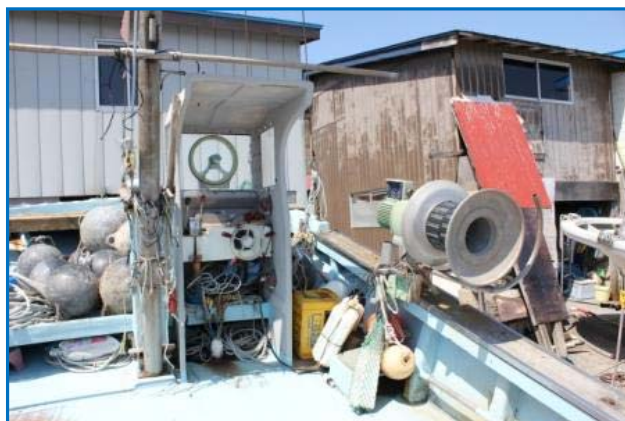
前部甲板右舷側に設置された操舵場所と揚網用ローラー

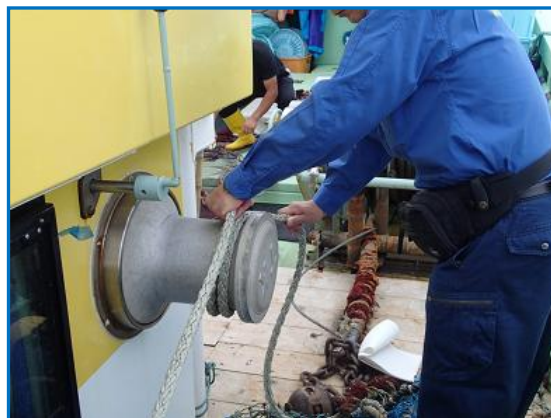
- ① キャプスタンのドラムが回転している状態で、重なったロープを直そうとした
- ② モーターウインチの回転を止めたと思っていたが、停止ボタンをしっかりと押していなかった
- ③ キャプスタンの操作レバーのストッパーが錆びていた
- ④ 船体が流されロープが緊張した
- ⑤ ネットホーラーを再始動するとき、足で網を踏んでいることに気付かなかった

左手がキャプスタンのドラムとロープの間に挟まれた状況 (現場調査時に再現)

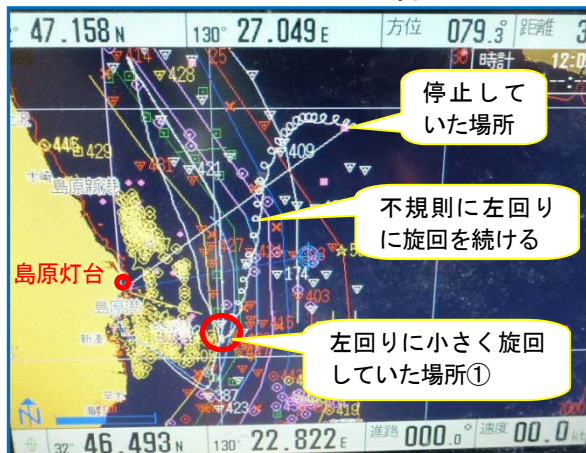
GPSプロッターの航跡

本船のGPSプロッターに残されていた事故当時の航跡では、島原灯台南東方沖で左回りに小さく旋回した後、不規則に左回りに旋回をしながら北進及び東進し、島原灯台北東方沖で停止していた。

船長は、投網を行った後、落水したものと考えられる。

- ・ 操業中は救命胴衣の着用を徹底するとともに、適切な着用を心掛けること。
- ・ 緊急時に救助要請ができるように防水型の携帯電話を常時携帯することが望まれる。

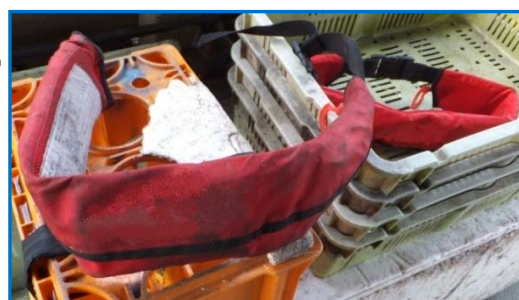
操舵室に置かれていた  
作業用救命衣

乗組員は、ふだんはウエストポーチ型の作業用救命衣（膨張式）を着けていたが、当時は雨が降っており、合羽を着るために外したと思われる。

- ・ 降雨で自動膨張式の救命胴衣等を外す場合は、他の種類の救命胴衣等の適切な着用を心掛けること。
- ・ 船長は、乗組員が落水したことに気付いた場合は、自身で捜索するだけでなく、速やかに救助機関等に通報を行い、協力を得ること。
- ・ 携帯電話を所持するなど、他船や陸上との連絡手段を確保しておくこと。

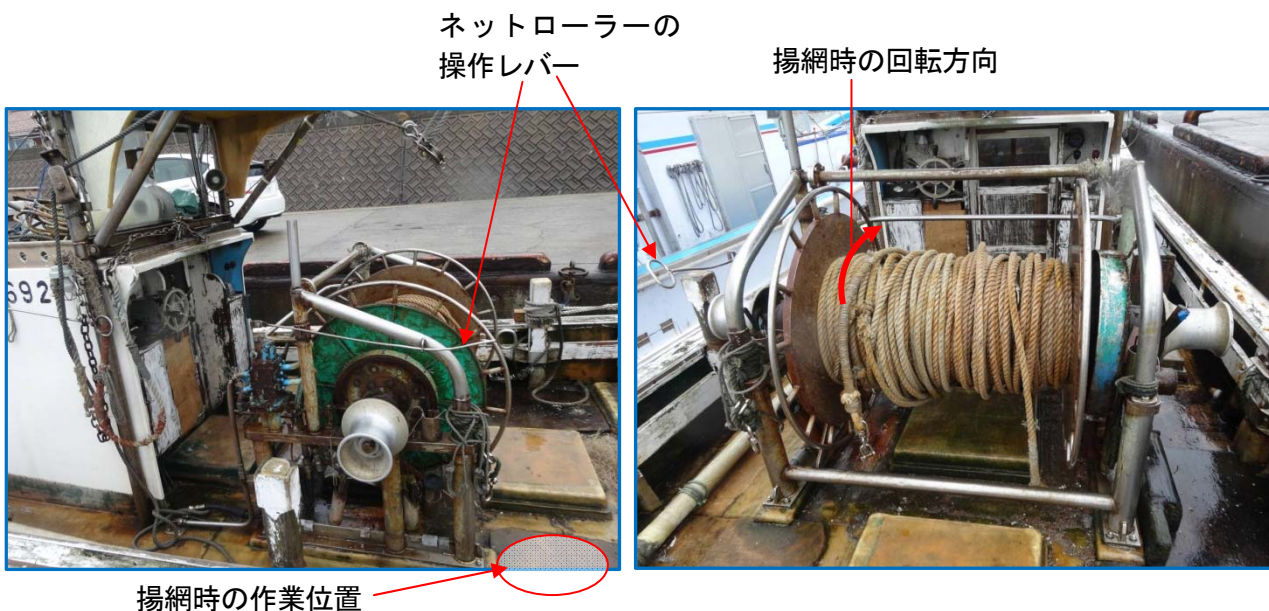
僚船の船長が、本船に移乗したとき、機関はアイドリング状態で、トローリング装置により、極微速前進の状態となっており、ネットローラーの操作レバーが巻き揚げ側に操作されていた。

本船は、揚網の際、網口両端に網口を縦方向に広げる「手木」と網と一緒にネットローラーに巻き取ることから、巻取り中に船長が、巻取りを補助して「手木」に手を添えることがあった。

- ・揚網中は、慎重に作業を行うことを心掛け、網に手を出さないこと。

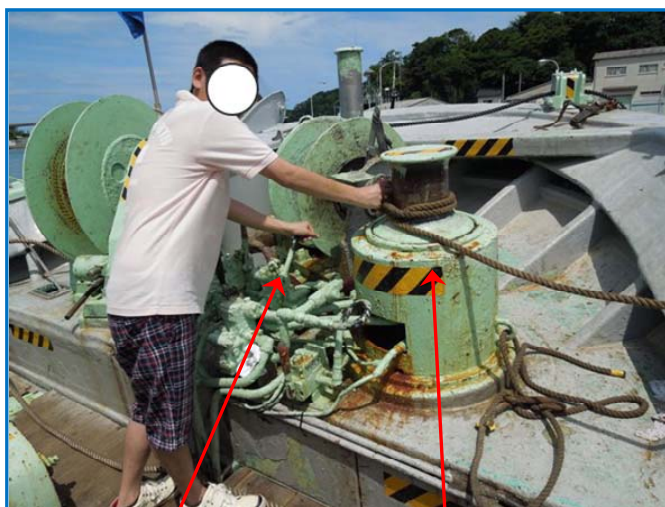
ウインドラス操作状況

甲板員Aは、まき網船団で約10年の経験があったが、本船には半月ほど前に乗船したばかりで、前の船と操作レバーの配置等が違い、**操作に熟練していなかった。**

甲板員Aは、魚を逃がさないように**慌てて網のたるみを取る作業を行ったため、操作レバーのストッパーの状態を確認しなかった。**

- ・本船では、この事故後、ロープの巻取り作業を船長とベテラン甲板員の2人で行うようにした。
- ・ウインドラスの巻揚げ操作をする際は、**安全確認**を行い、**落ち着いて慎重に**作業を行うこと。
- ・船長は、常に作業の安全性を考慮し、乗組員に対して**安全作業を徹底**させること。

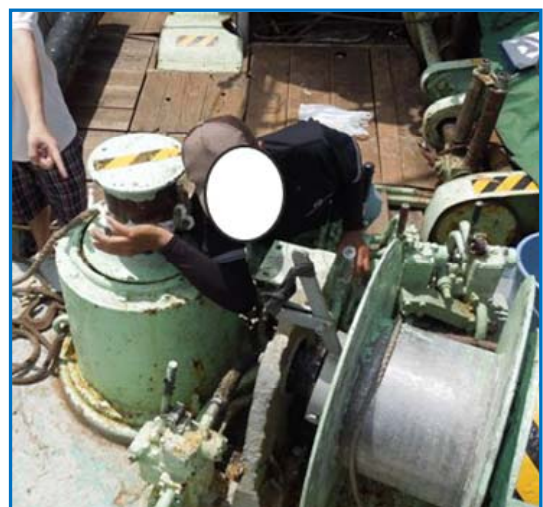
巻き込まれた状況

概要：本船は、船長ほか12人が乗り組み、島根県浜田港沖でまき網漁中、平成24年6月6日03時30分ごろ、甲板員A（29歳）が、網のたるみを取ろうとしてロープをウインドラスで巻き直そうとした際、操作レバーを逆方向に操作し、右手指がロープとウインドラスの間に巻き込まれ、右腕上腕部骨折、右親指骨折、中指負傷などを負った。

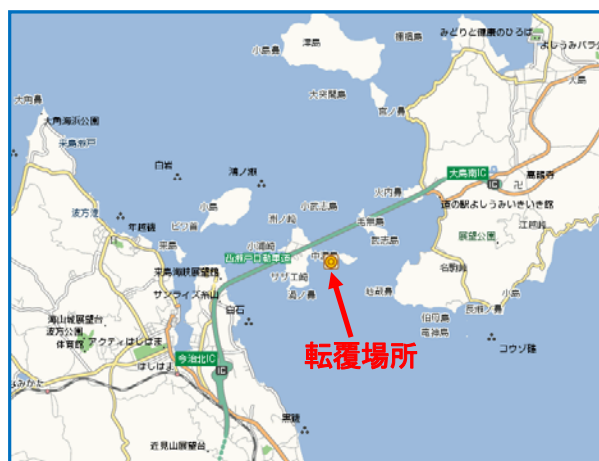
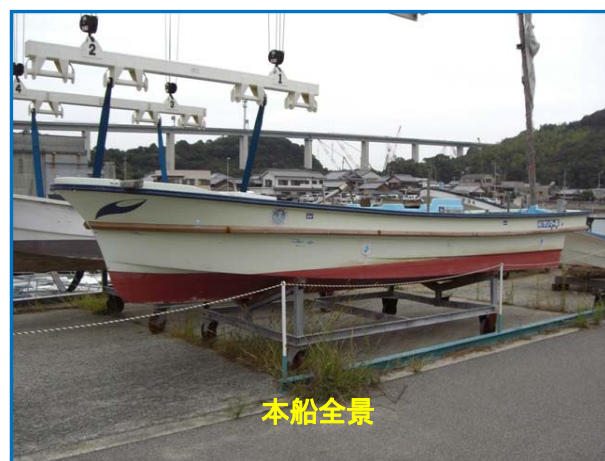
本船は、南流強潮時の来島海峡中水道を北進中、右舷船尾付近で発生した渦潮に巻き込まれ、右舷側に**転覆**した。

落水した船長及び同乗者は、**救命胴衣を着用**していたことから、海面に浮いた状態で漂流することができた。

同乗者が**防水型の携帯電話**を所持していたことから、**118番通報**することができた。  
（転覆から約2分後）  
さらに、通話状態としたまま救助を待った。

- ・ **救命胴衣の着用**
- ・ **連絡手段の確保**（防水パック入り携帯電話、防水性のある携帯電話）
- ・ 事故発生時には、**118番通報**
