3. 「ヒヤリ・ハット」と航空事故等の事例（後方乱気流関係・滑走路等への誤進入関係）

後方乱気流の事例1（航空事故）

降下中に先行機の強い後方乱気流に遭遇して機体が動揺し、後部ギャレーにいた客室乗務員2名が転倒

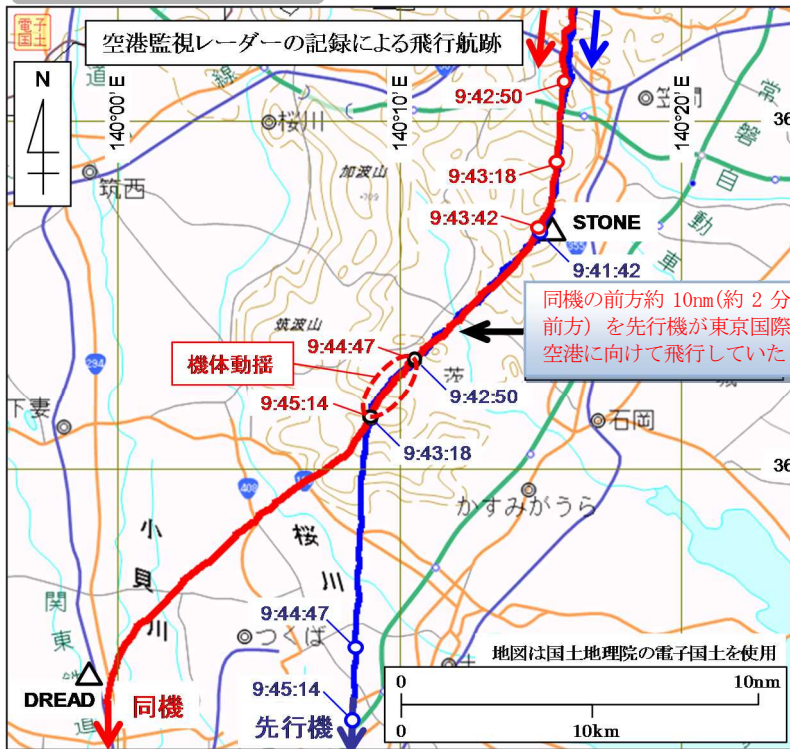
推定飛行経路図

概要：A社所属エンブラエル式ERJ170-100STD型機は、平成26年4月29日（火）09時16分、運送の共同引受をしていたB社の定期便として山形空港を離陸し、東京国際空港に向け降下中の09時45分ごろ、茨城県石岡市の上空、高度約10,600ftにおいて機体が動揺し、後部ギャレーにいた客室乗務員2名が負傷した。

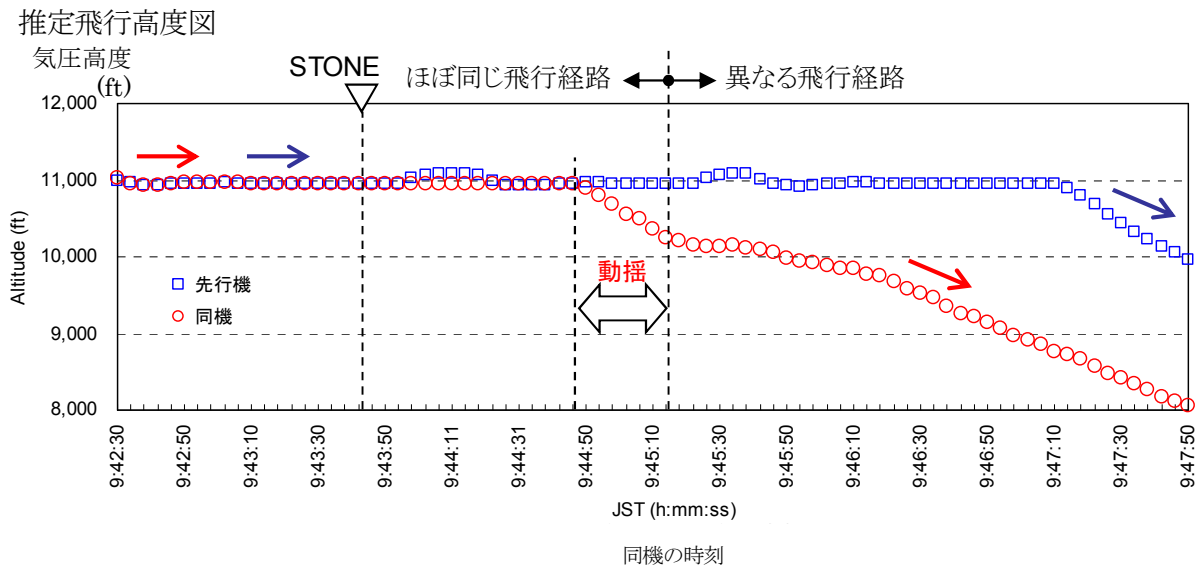
同機の垂直加速度の変化時期について

フライトレコーダーの記録及び東京ターミナル管制所のレーダー航跡記録によれば、同機の垂直加速度は、先行機と同じ経路において先行機の約 200ft 下方を飛行し始めた同日 9 時 44 分 47 秒ごろから小刻みな振動が始まり、同 57 秒ごろから大きな変動になった後、先行機の約 600ft 下方を飛行中、先行機の左旋回により先行機と異なる経路を飛行し始めた同 45 分 15 秒ごろに収束した

東京ターミナル管制所の指示を受けて降下を開始し、09時44分47秒ごろ、高度約10,800ftで垂直加速度が小刻みに変動し始めたことから、このころから先行機の後方乱気流の影響を受け始めたと考えられる

大きな機体の動揺は、09時45分07秒に垂直加速度約1.64Gを記録するまで継続した後、収束に向かった。このことから、同機は、同44分57秒ごろから同45分07秒ごろまでの間、高度約10,600ftから約10,400ftへ降下している間に、強い後方乱気流に巻き込まれていたと考えられる

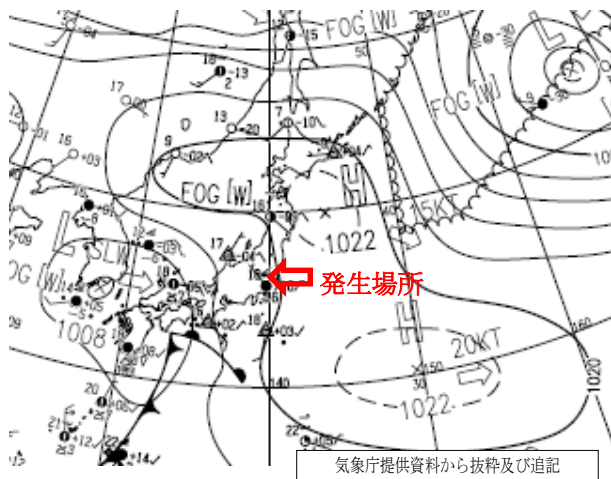
アジア地上天気図 (4月29日09時00分)

事故発生当日9時のアジア地上天気図及び10時の狭域悪天実況図 (関東) によれば、事故が発生した空域は、東へ20ktで移動中の高気圧の縁にあり、四国南岸から近づく低気圧の影響はなく、悪天候は観測されていなかった

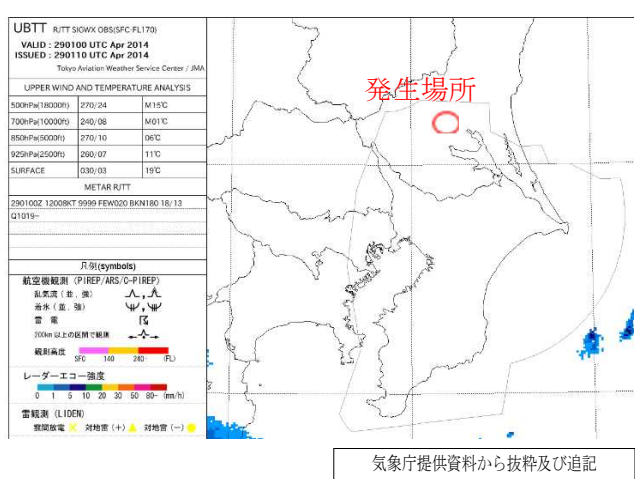
狭域悪天実況図 (関東) (4月29日10時00分)

また、9時及び10時の毎時大気解析図※によれば、事故が発生した空域の風速は5kt程度と弱く、鉛直ウィンドシアは観測されていなかった。気温は約-2℃で安定していた ※調査報告書参照

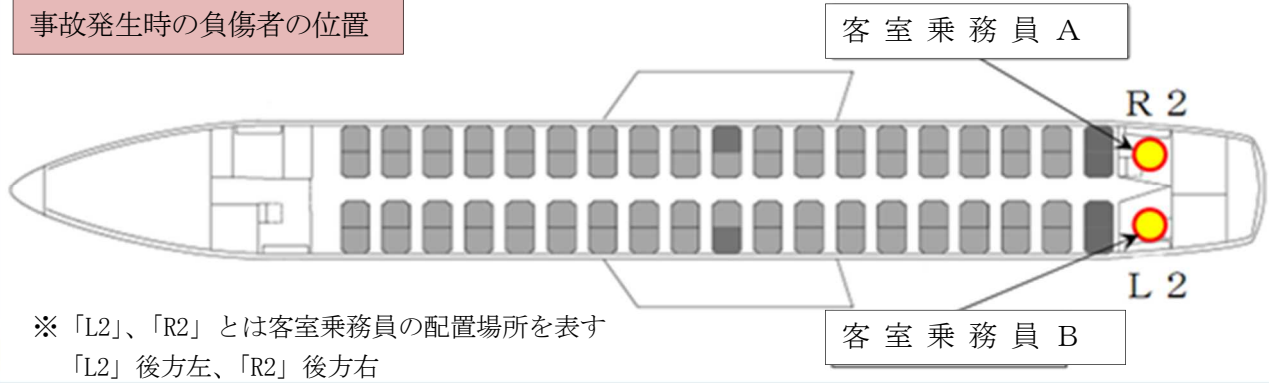
事故発生時の負傷者の位置

客室を前方から巡回して後部ギャレーに入ったとき、R2のハンドセットを取ってモニターした操縦室から高度10,000ft通過予定情報及び客室巡回指示を受けて、ハンドセットを戻そうとしたとき、機体が大きく揺れてR2のドアにぶつかり、L2側から勢いよく振られてきた客室乗務員Bとぶつかって転倒した

L2のハンドセットで操縦室から高度10,000ft通過予定の連絡を受けた直後、乗客へのアナウンスを実施しようとしたときに機体が大きく揺れて身体がR2側に勢いよく振られ、R2にいた客室乗務員Aにぶつかった
