重大インシデント調査事例（航空）

航空機が、目的地空港上空を管制官の指示により降下中、地表面に接近したため EGPWS 警報が作動し、航空機の運航乗務員が緊急操作を行った

概要：A社所属ボーイング式737-800型JA55AN（A機）は、平成22年10月26日（火）、中部国際空港を離陸し、目的地である旭川空港付近上空を管制官の指示により降下中、北海道旭川市の東約30km、高度約6,800ft付近において地表面に接近したため、強化型対地接近警報装置（EGPWS）の警報が作動し、緊急操作を行った後、14時05分旭川空港に着陸した。

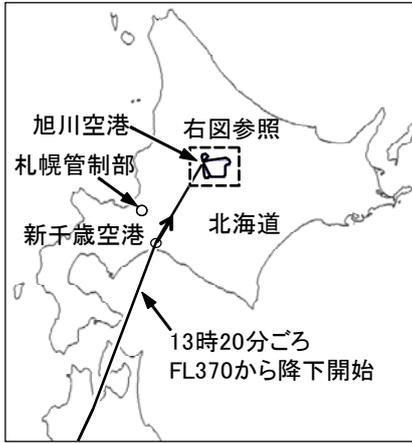
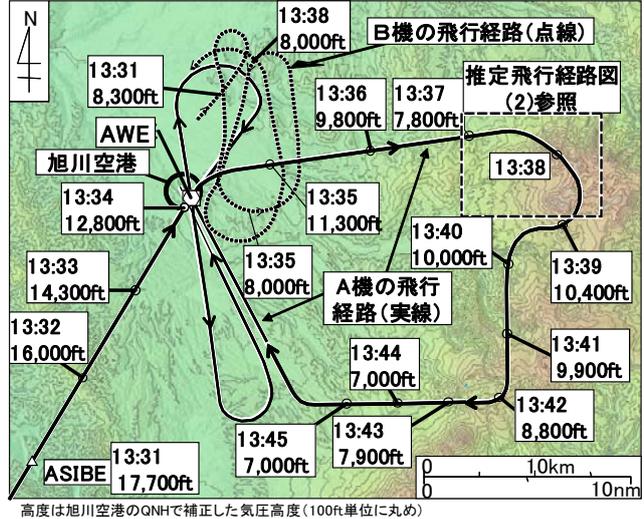
推定飛行経路図（1）

旭川空港の手前約100nmで、FL370から降下を開始した

新千歳空港上空を高度約27,000ftで通過した

旭川空港の南西15nmにあるASIBE（位置通報点）を高度約17,700ftで通過した

AWE上空を高度約12,500ftで通過した後、機首を磁針路090°に向けて降下を継続した

旭川空港の東10nmで、このエリアのMVA(※2)(10,000ft)以下の高度約9,200ftとなったが、管制指示に従って更に降下を継続した

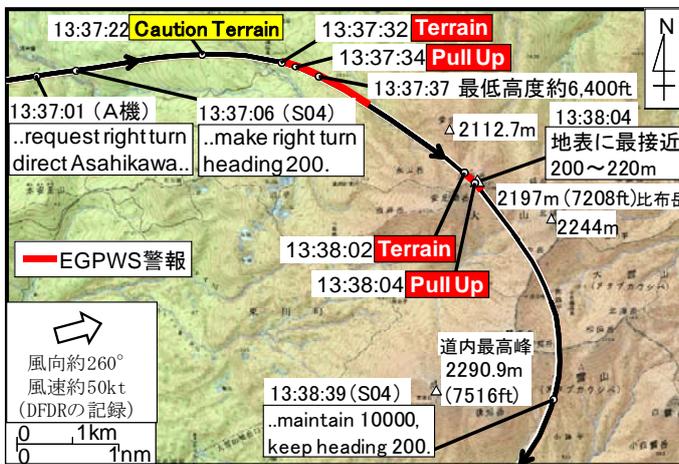
推定飛行経路図 (2)

旭川空港の東 13nm 付近を高度約 7,700ft で降下中、札幌管制部に対し、右旋回で旭川空港に戻ることを要求した

高度約 7,200ft を降下中、右旋回を開始した

EGPWS (※3) が「CAUTION TERRAIN」注意喚起 (※4) を発した。(このときのナビゲーション・ディスプレイ (ND) (※5) のレンジ (最大表示範囲) は、機長側が 20nm、副操縦士側が 40nm)

EGPWS が「TERRAIN」(※4) 警報を発した (このとき DFDR に記録された電波高度は約 3,200ft)

EGPWS が「PULL UP」(※4) 警報を発した

標高 2,197m (7,208ft) の比布 (びっぶ) 岳山頂付近に最接近した (このときの DFDR の電波高度の記録は 713ft (約 217m)、EGPWS の電波高度の記録は 654.5ft (約 200m))

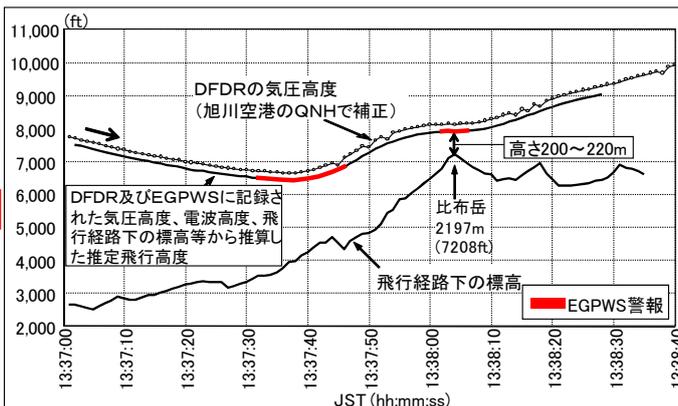
推定飛行高度

飛行高度は旭川空港のQNHで補正した気圧高度(100ft単位に丸めた数字)

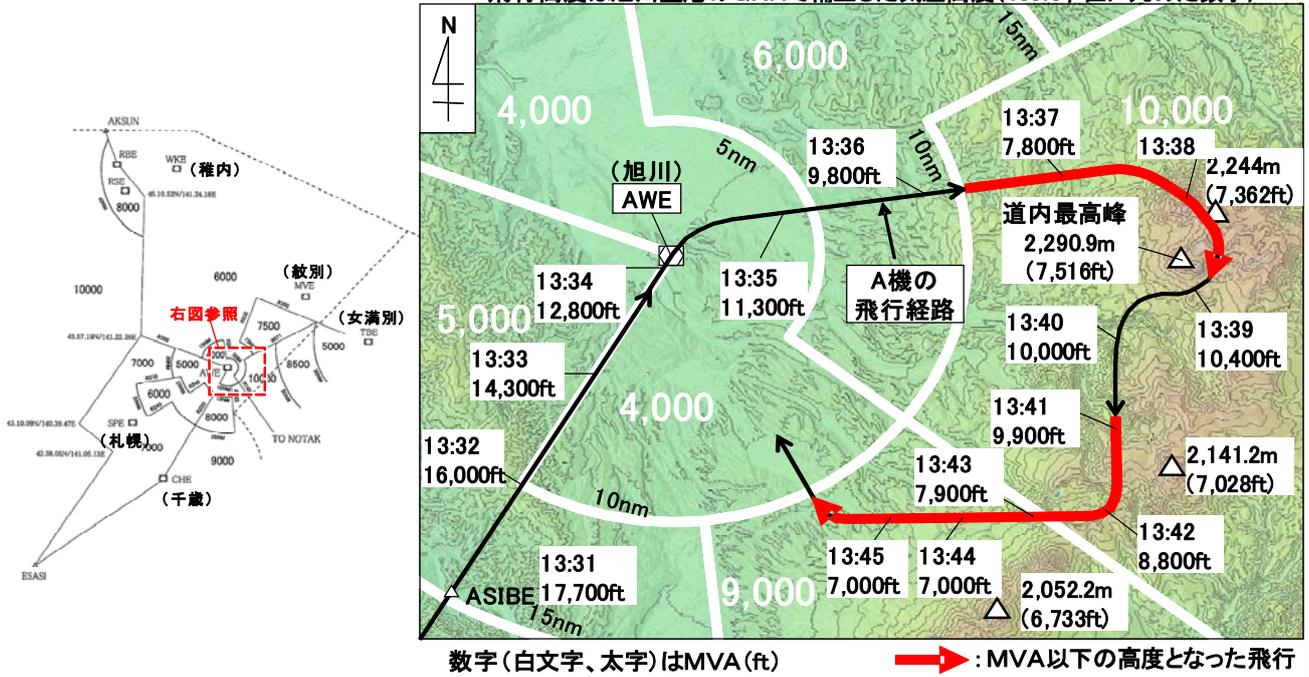
本重大インシデント発生地点付近のMVA図

A機に高度5,000ftへの降下指示を出し、A機はその指示に従ってMVA (10,000ft) 以下の高度となっても降下を継続した

旭川空港の東側は山岳地帯であり、横間隔は確保できたとしてもB機より低い高度に降下させることは不可能であり、対空席管制官が東側へA機をレーダー誘導したのは適切な判断ではなかったものと考えられる

対空席管制官は、待機しているB機との横間隔をとることに意識が向いていたため、MVAを確認することを失念したものと考えられる

・レーダー誘導はMVA以上の高度で行うことが管制方式基準に規定されているが、本重大インシデントにおいて、管制官はMVAよりも低い高度に降下指示を出し、そのことに気付かずいたことから、航空機をMVAより低い高度に降下させる管制指示を出したり、航空機がMVAより低い高度に降下した場合には、管制官がそのことに容易に気付くことができるよう、管制官を支援するためのシステムを導入することが必要である。
・MVAの存在は知られているが、実際の適用方法や具体的な数値については正式には公表されていない。海外の多くの国では既にMVAが公表されており、我が国においても操縦者にMVAへの認識を高めさせるため、その公表を行うことが適当である。なお、MVAデータの具体的な公表方法及び活用方法の検討に当たっては、操縦者側の意見を聞くことが望まれる。

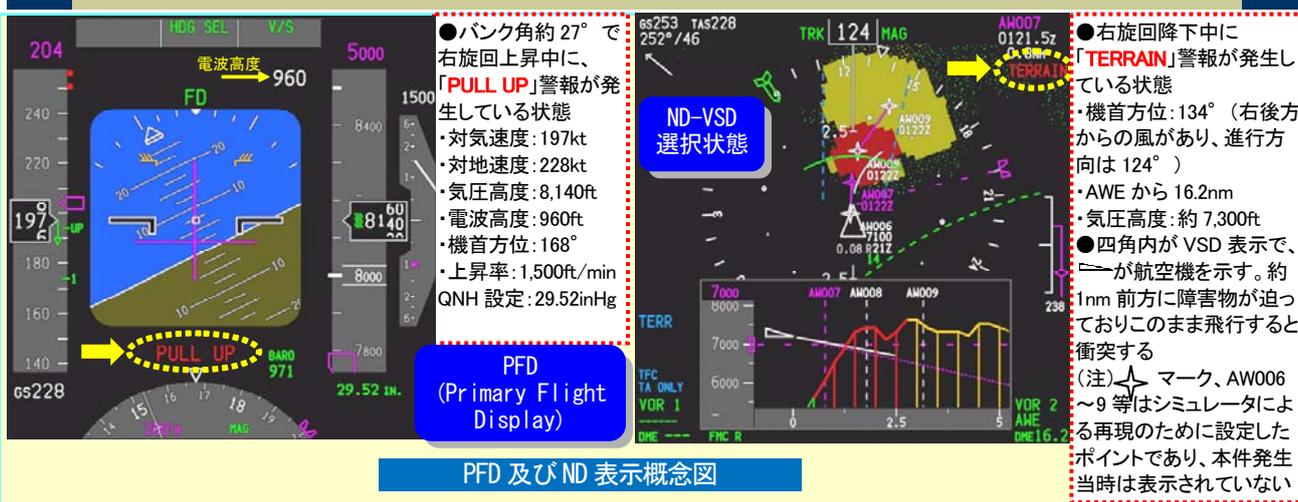
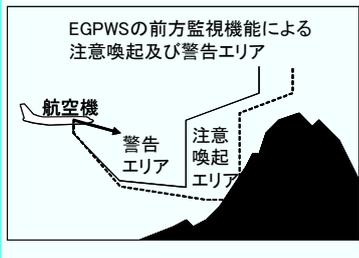
(※4) EGPWSの前方監視機能による警報は、以下が予想される場合に発せられる

- 「CAUTION TERRAIN」(警告エリア) : おおむね40～60秒後に地形等へ衝突する場合
- 「TERRAIN」(注意喚起エリア) 及び「PULL UP」 : おおむね20～30秒後に地形等への衝突が予想される場合。「TERRAIN」警報を発した後、「PULL UP」警報を発する

(※6) VSD (垂直状況表示) : 予測飛行経路と実際の飛行経路とを表示し、地表面への接触のおそれがある場合はこれを警告し、現在位置からの予想経路の断面図及び状況をNDに表示する

副操縦士は、レーダー誘導開始時から VSD (※6) で東側の山をモニターし、A機が降下するにつれて地形との関係が気になっていた

- ・管制官の指示に従うことは基本原則であるが、本件においては、予期せぬ山岳地帯への誘導が行われたことから、操縦者は、管制官の指示に少しでも疑義がある場合は常に確認することが必要である。
- ・A機が搭載していたEGPWSの警報が正常に作動したことにより、運航乗務員がこれに従い回避操作を行い、地上との衝突を防ぐことができたものと考えられる。しかし、一度停止した警報が再び作動していることから、EGPWSの警報が作動したときの回避操作を適切に行えるよう、訓練を充実し、継続していくことが必要である。
- ・副操縦士は、職務分担はそれぞれの持ち分を侵さないようにして、重要なことは機長が判断するもので、そのために必要な情報を提供しよう心掛けていたと述べていたが、実際に本重大インシデント発生時にも機長に対して適切な助言ができていなかった。また、機長及び副操縦士共に自分の考えを口にせず、話し合うこともなかった。この考え方は、CRMの思想に沿ったものでなく、A機の機長及び副操縦士が受けたCRM訓練が実際の場面で生かされていなかったと考えられることから、CRM訓練の実効性を高める努力を継続していく必要がある。
