旅客がホームから転落し、列車とホームの間に挟まれた

概要：12両編成の本件列車は、平成22年12月17日（金）、A駅を定刻に出発後、本件車掌は、5～6両目（車両は前から数える。）の停止位置付近のプラットホーム上で白いものを振っている男性を認めたため、乗務員室にある緊急に列車を停止させるスイッチを操作し、本件列車は発車後約76m走行して停車した。このとき、線路に女性（本件旅客）が転落しているのが発見され、その後、死亡が確認された。本件旅客と一緒に降車しプラットホームにいた女性（本件同行者）は、転落した本件旅客を助けようとした際に足を負傷した。
本件列車には、乗客約600名、運転士1名、本件車掌1名が乗車していた。

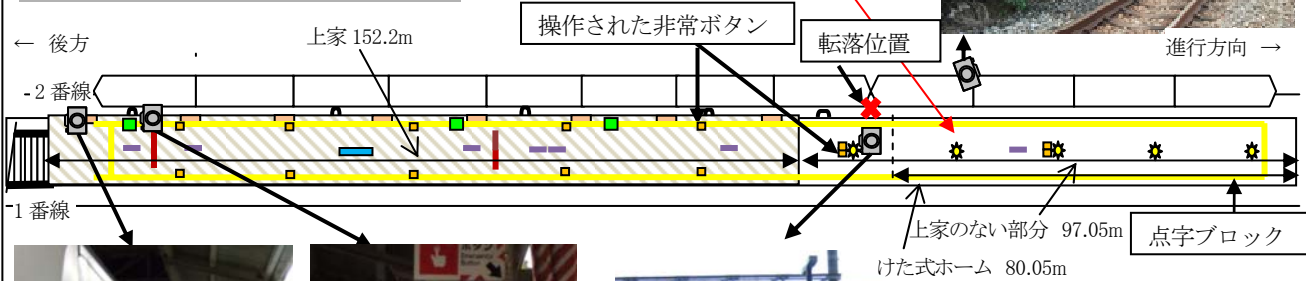
A 駅構内略図

A 駅は直線のためホームに出場する係員は終日配置していないが、階段付近のホームの様子を映す駅構内監視カメラが計4台設置されている。後日計測した同駅ホーム上の照度は、同社が定めた基準には適合していたが、2番線の4両目から先の上家がない場所は、上家部分に比べて暗い

4両目から先は暗い
車掌側が明るく前方が暗い状況は、昼間に自動車を運転し、明るい地点からトンネル内部を確認しても目は明るさに順応しているため、トンネル内部の障害物が見づらい現象（ブラックホール現象）に似ている可能性がある

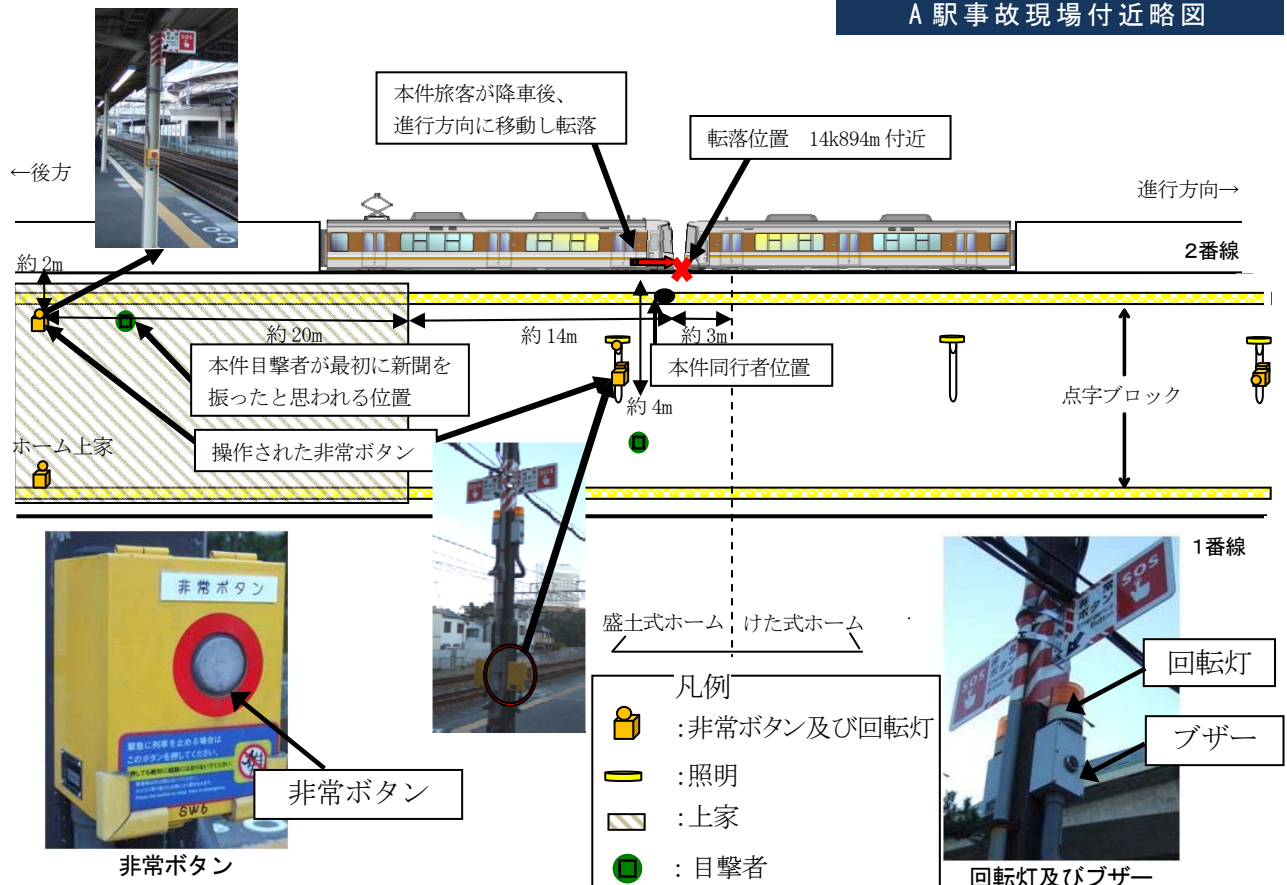
A 駅事故現場付近略図

本件目撃者は異常が発生していることを本件車掌に知らせようと、6 両目停止位置の点字ブロック付近で車両後部の乗務員室の方向に向かって新聞を振った

- ▶ 本件同行者は、本件車掌から約 160m の位置で黒い服装でしゃがんだ状態であった可能性があると考えられること
- ▶ 本件同行者は叫び声をあげていたが、本件車掌まで約 160m の距離があったこと及び本件列車が走行を開始したため、その走行音に紛れ、本件同行者の声の本件車掌に届かなかった可能性があると考えられること
- ▶ 本件同行者及び本件目撃者のいた位置が、本件車掌から見て、信号やホームの照明の光を遮ったり、列車の側面近くにて車両の前方が見通せないような状況ではなく、本件車掌がドアを閉めても良いと判断する状況であったと考えられること
- ▶ 本件車掌から見て、本件目撃者が新聞を振っていたと考えられる位置が、点字ブロックに近い場所に 5～10m 間隔で建てられていた上家柱に重なっていた可能性があると考えられること

- ▶ 点灯した回転灯の一つは5両目停車位置付近のホーム中央で光っていたため、ホーム上家柱等に遮られ、もう一つは6両目停車位置付近のホーム上家柱に備え付けられていたが、本件車掌の位置からは、2と書かれた番線表示の照明に隠れる位置にあったこと
- ▶ ブザーの音に気付かなかったことについては、2か所のブザーは本件車掌の位置からそれぞれ、約160m、約130mの位置にあったため、距離が離れていたこと及び列車の走行音に紛れたこと

駅係員がホームにいない駅で、長編成列車が停車するが車掌から遠い部分が暗い駅など、A 駅と同様な駅については、運転士の後方確認など複数の眼による保安度の向上も安全確認を向上させる方策の一つであると考えられる

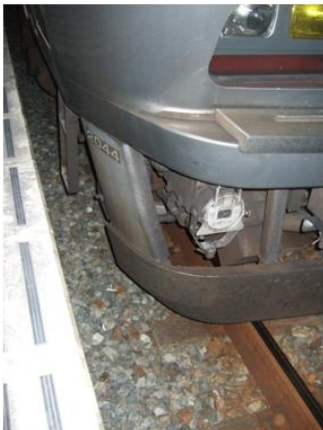
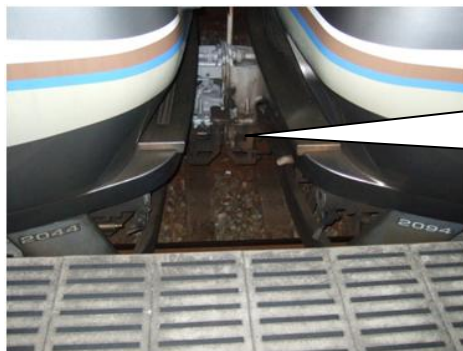
列車連結間（本件列車と同系式車両）

本件旅客がホームから転落した4両目と5両目の間は、常時連結している部分ではないため、他の車両間に設置されている転落防止ほろは設置されていない

このような車両編成を行っている鉄道会社の中には、駅停車中、連結間であることを知らせる音声を流している事業者もあり、同社においても、乗務員室がある車両間の転落防止策について多方面から検討することが望ましいと考えられる

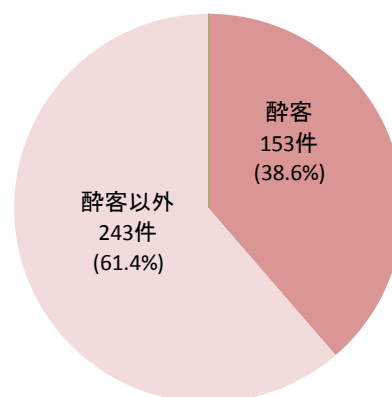
ホームからの転落による人身障害事故件数
(平成 14～21 年度)

平成 22 年 12 月に開催された「首都圏ホーム事故対策会議」で公表された国土交通省鉄道局作成の統計資料によると、平成 14～21 年度に、ホームからの転落による人身障害事故件数は、全国で 396 件発生しており、そのうちの 153 件（約 40%）は酔客によるものであり、無視できない数字であると考えます。

酔客による人身障害事故が最も多いのは 12 月、曜日では金曜日で、時間帯は 23 時台をピークに 22 時台、21 時台と続いています。

人身障害事故統計から事故が多く発生する時期や時間の傾向をつかみ、係員の巡回や点呼時等に関係係員への注意喚起を行うことなども、事故の未然防止に有効な方策の一つであると考えられます。
