列車が接近している状況で、軽貨物自動車が踏切内に進入して列車と衝突

概要：5両編成の上り普通列車は、A駅を15時17分に出発した。列車の運転士は、出発後、速度約68km/hで力行運転から惰行運転とし、踏切の100mくらい手前で軽貨物自動車の存在に気付いた。そのときは、同自動車は踏切内に進入していなかった。

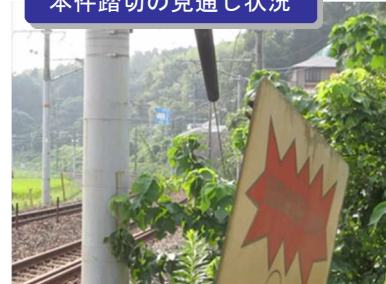
本件踏切の見通し状況

自動車運転者は、本件踏切の手前で一時停止し、列車確認を行っていたと考えられる。さらに自動車運転者が自動車を前進させて踏切内に進入したことについては、自動車運転者は列車の確認を行っていたと考えられるが、列車の接近を正確に認識していなかったことによるものと考えられる。その一因として電柱及び繁茂した雑木の葉並びに踏切通行注意看板により列車の接近が確認し難かったことが影響した可能性があると考えられる。

そのため鉄道事業者等は、踏切通行者から見た列車見通しを良好な状態に維持するとともに、必要に応じて気笛吹鳴標識を設置することが望ましい。また、鉄道事業者は、踏切通行者から見た列車見通しを良好な状態に維持することについて、適時適切に現業機関を指導する必要があると考えられる。

事故後に講じられた措置：本事故後、A社は本件踏切の線路脇の草木の伐採、踏切通行注意看板の撤去等を実施した。さらにA社の支社主管部は、施設関係現場長会議において指導を行い、同支社管内の第四種踏切（23箇所）について草木の伐採を実施した。
