フェリーが港外の漁船群を避けたところ、浅瀬に乗り上げて車両甲板に浸水

概要：本船は、船長及び甲板手ほか 19 人が乗り組み、旅客 43 人を乗せ、A 港東方沖を東進中、浅瀬に乗り揚げた。

損傷：船体 右舷船底部に破口、凹損等 積載車両 濡損等

総トン数：11,523 トン  
L × B × D：166.0m × 25.0m × 13.6m  
積載車両：188 台

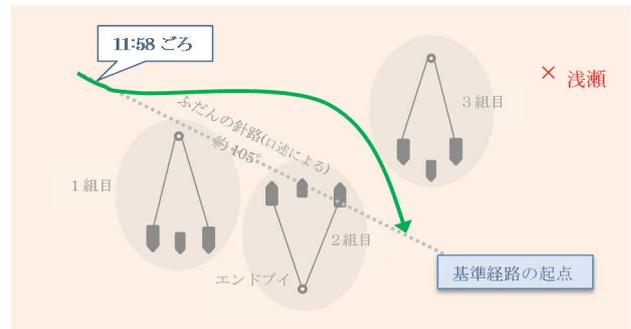
当初想定した航行経路（船長の口述）

船長は、前路に 3 組のバッチを確認し、1 組目のバッチのエンドブイの後方を通過した後に 2 組目のバッチと 3 組目のバッチの間を航行しようとした

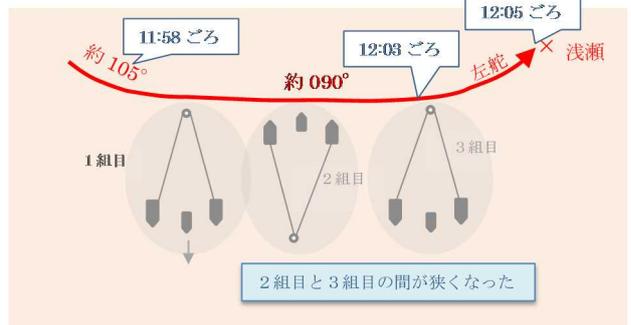
その後の航行経路（船長の口述）

船長は、1 組目のバッチ後方を通過するために約 090°の針路とした後、2 組目と 3 組目のバッチとの間が狭くなったので、その間を航行することを断念した

船長は、本船が 2 組目のバッチの前方を通過した後、3 組目のバッチに接近し、その東側にもバッチ等が存在していたので、3 組目のバッチを回避しようと思った

船長は、左舵約 7°を取るよう指示し、双眼鏡で 3 組目のバッチのエンドブイ等の動向を確認することに注意を向けた

船長は、船位の確認を行っていなかったことから、浅瀬に向かって航行していることに気付かなかった

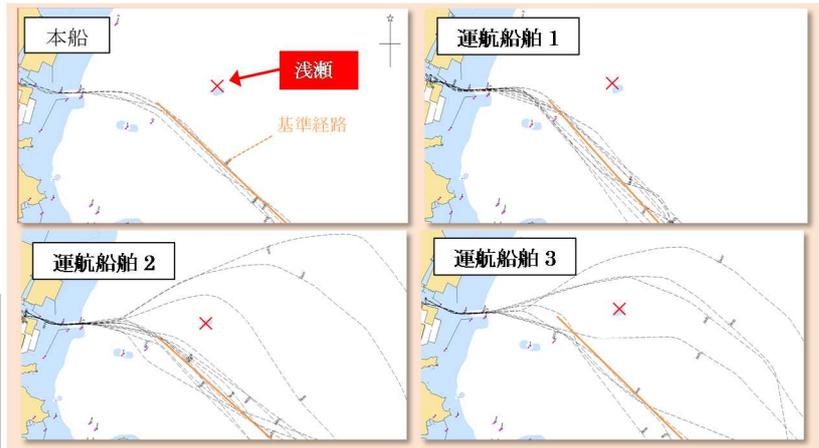
A港付近における本船ほか運航船舶3隻の航跡

運航管理者は、運航船舶からA港沖のバッチの状況に応じて大きく迂回することがあるとの情報を得ていたが、この情報を各船で共有していなかった

運航管理者が、余裕をもって漁船群のいない方向に進路を向けることなどを周知していれば、船長が漁船群を迂回する等の必要な措置を講じた可能性がある

船長が、船舶のふくそうしている海域において、三等航海士(当直)を降橋させ、一人で操船指揮、見張り等を行わなければならない状況になったことは、本事故の発生に関与した可能性がある

- ・ 航海計器等を活用した船位の確認を徹底すること
- ・ 安全管理規程の船長指揮海域における規定及び安全管理マニュアルの船舶のふくそうする海域における要員配置に関する規定の実施を徹底すること
- ・ 出港前に水密区画の水密すべり戸を閉鎖すること
- ・ 旅客船事業者は、運航船舶の乗組員に対し、同型船の操船方法等を参考にふくそう状況に応じた安全な操船方法及び直前の避航操船にならないような避航方法を周知すること
- ・ 旅客船事業者は、運航船舶の乗組員に対し、実務におけるBRM<sup>(※5)</sup>の実施状況を評価し、必要に応じて船橋当直者相互の情報共有を図る等の指導をすること

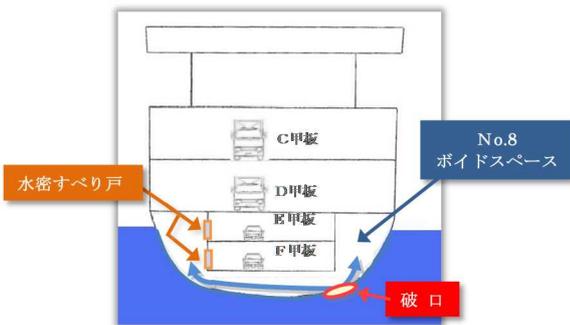
海水の浸水経路

本船は、車両積載区画に通じる水密すべり戸2か所を閉鎖していなかったことから、船底の破口からNo.8ボイドスペースを経由してF甲板の車両積載区画に浸水し、乗用車が濡損した

安全統括管理者、運航管理者、船長及び甲板部乗組員は、水密すべり戸は緊急時に閉鎖するものと思っており、本船は、水密すべり戸2か所が常時開放されていた

一 甲板間における貨物倉を区画する水密隔壁に取り付けた水密戸及び甲板間における貨物倉を区画する甲板に取り付けたランプは、発航前に水密に閉じ、航行中は、これを開放しないこと。
