海上タクシーで火災が発生し、海に飛び込んだ旅客 2 人が死亡

概要：本船は、船長 1 人が乗り組み、旅客 4 人を乗せ、A 港内を航行中、火災が発生し、乗船者全員が海に飛び込むなどした後、旅客 2 人が死亡、船長が負傷した。

本船（海上タクシー）

総トン数：19 トン
 L×B×D：16.80m×4.48m×1.65m
 船 質：FRP
 機 関：ディーゼル機関 2 基

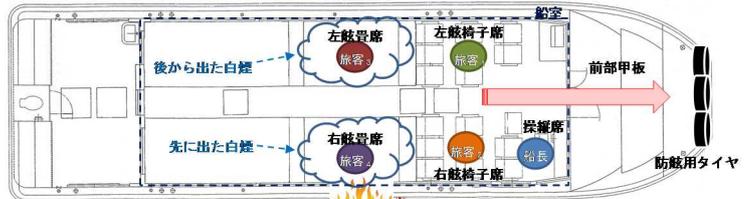
乗船者の配置等概略図

本船は、両舷主機を約 500rpm の前進にかけ、A 港内を航行中、右舷畳席の四辺から白煙が漏れ出した

本船は、船長が両舷主機を停止した後、左舷畳席の四辺から白煙が漏れ出した

旅客₁は、次第に煙が船室に充満してきたので、船長、旅客₂～旅客₄に続いて前部甲板へ避難を始めた

本船は、船室の右舷中央側壁の外側に炎が上がった

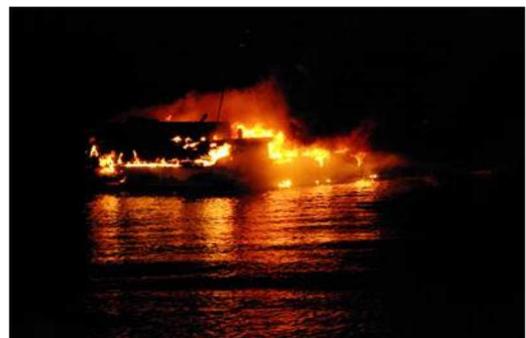
炎上中の本船（写真提供：海上保安庁）

本船は、上甲板上の構造物が炎上し、A 港南西方沖で沈没した

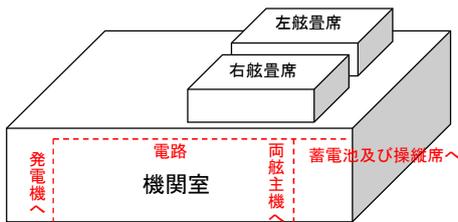
機関室内の電線の敷設状況

機関室内の電線は、**複数本が束ねられており、内部に熱を持ち劣化しやすい状態**となっていた可能性がある

本船は、**軽油等と高温となった右舷主機の排気系統配管部との接触**又は機関室の右舷側壁天井付近を這わせてあった**電線の短絡、漏電等**により、出火した可能性がある（出火源は不明）

- ・機関室で火災が発生した際には、主機を停止するとともに、通風機を停止するなどして機関室内への空気の供給を遮断する措置を採ること
- ・非常時の旅客の避難手順を検討しておくこと
- ・旅客に対し、出港時に救命胴衣の格納場所を説明しておくこと
- ・機関室内を定期的に監視できる状態にない小型船舶は、**火災探知器又は監視カメラを機関室内に設置**し、乗組員が火災発生を早期に認知できる状態にしておくことが望ましい
- ・機関室火災の予防のため、**電路、機関の燃料油及び潤滑油系統、冷却装置、高温部の防熱処理等の点検及び整備を適切な時期に実施**すること

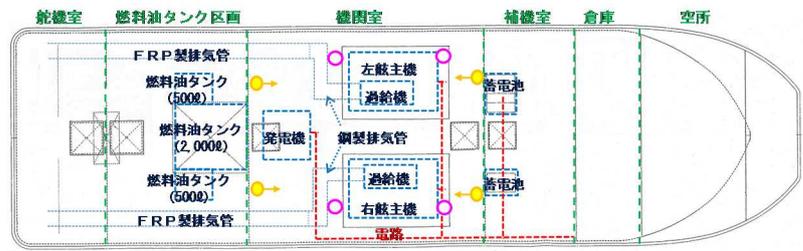
上甲板下区画概略図

右舷主機は、排気系統配管部の表面温度が運転中に軽油等の発火温度を上回る場合があり、高圧配管から軽油等が噴き出して排気系統配管部と接触した場合、出火する可能性がある

火災は、**天井全面に張られていた防音材及びその付近のFRPに延焼**して機関室から船室まで燃え広がり、上甲板上の構造物が炎上

本船は、航行中に機関室内を定期的に監視できる状態になく、条件によっては自動拡散型粉末消火器で鎮火に至らない場合があることを踏まえ、**火災探知器又は監視カメラを機関室内に設置**していれば、持運び式粉末消火器による初期消火を行うことができた可能性がある
