## 乗揚

### フェリーが港外の漁船群を避けたところ、浅瀬に乗り上げて車両甲板に浸水

**小型旅客船が GPS プロッターの航跡から逸脱して乗り揚げ、旅客 14 人が負傷**

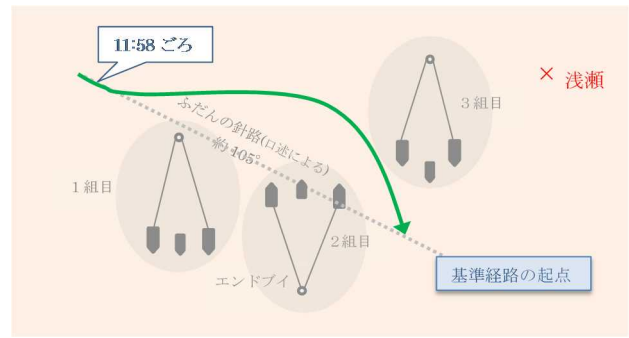
当初想定した航行経路（船長の口述）

船長は、前路に 3 組のバッチを確認し、1 組目のバッチのエンドブイの後方を通過した後に 2 組目のバッチと 3 組目のバッチの間を航行しようとした

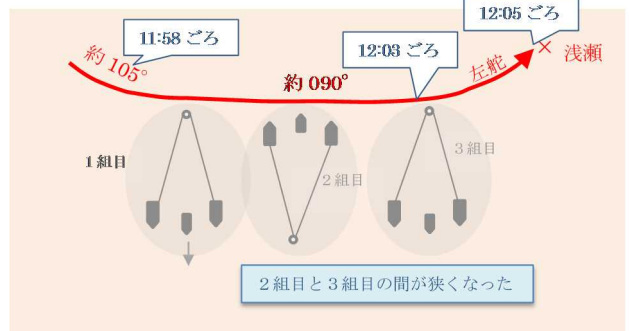
その後の航行経路（船長の口述）

船長は、1 組目のバッチ後方を通過するために約 090°の針路とした後、2 組目と 3 組目のバッチとの間が狭くなったので、その間を航行することを断念した

船長は、本船が 2 組目のバッチの前方を通過した後、3 組目のバッチに接近し、その東側にもバッチ等が存在していたので、3 組目のバッチを回避しようと思った

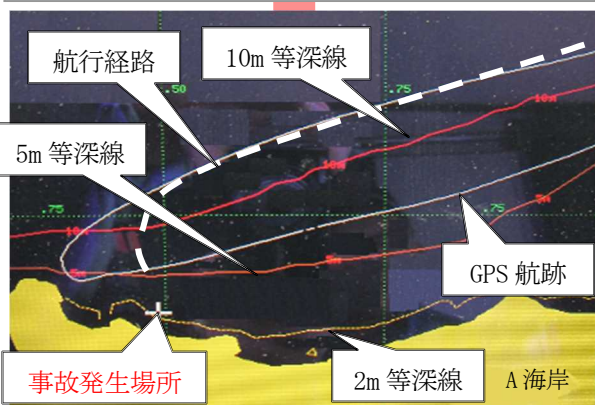
本船は、早めに左舵を取って機関を中立とし、約 2～3kn の前進惰力で左回頭を開始し、**GPS に記録された航跡（GPS 航跡）よりも陸岸寄り**を航行した

会社は、運航基準図に浅瀬、岩礁等の航行の障害となるものの位置などを明記していなかった上に、船長に対し、運航基準で定められた**航行経路の遵守を求めていなかった**

本船は、ほぼ反転した場所で行きあしを止めた後、機関を前進にかけ、速力約 5kn となったとき、水深約 1m の**暗岩に乗り揚げた**

- ・安全統括管理者は、**関係法令の遵守と安全最優先の原則を会社内部へ徹底**するとともに、乗組員に対し、運航基準を周知するなど安全管理規程の遵守を確実にすること
- ・船長は、浅礁の近くなど乗り揚げ**る危険のある場所を航行する場合、自ら操船**を行うこと
- ・船長は、**運航基準で定められた航行経路に従って運航し、GPS プロッター画面により船位の確認**を十分に行うこと
