運輸安全委員会ダイジェスト

第22号 (平成28 (2016) 年9月発行)

航空事故分析集

個人小型機及び滑空機の事故防止に向けて

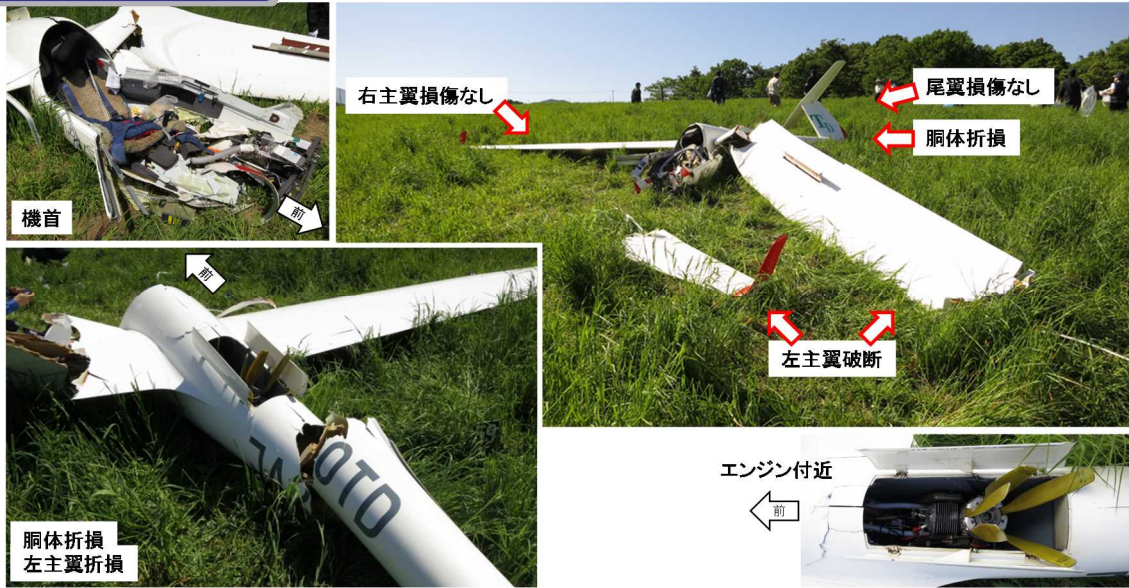
事故機の損壊状況

枝の折れた立木の周辺には更に樹高の高い木もあり、折れた枝の太さやその立木から接地痕までの距離等から、同機は左旋回中に高度が大きく低下し、その際に左主翼が立木に衝突したものと考えられる

原因：本事故は、機長が牧草地に場外着陸を試みた際、直線の最終進入経路を確保できないまま、低高度において左旋回中に高度が大きく低下したため、墜落したものと考えられる。

低高度において左旋回中に高度が大きく低下したのは、高度に余裕がなくなっていたため、左旋回しつつ機首上げを行い対気速度が減少したこと、又は、旋回中に操舵(そうだ)の調和が取れず左に滑り落ちたことによる可能性が考えられる。

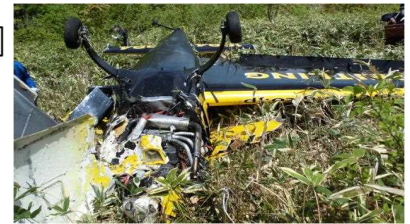
事故機の損壊状況

同機は、左旋回しながら桃畑に向かって飛行して対地高度約3mでほぼ水平に桃畑に進入し、桃畑と笹（ささ）原の境界部にあった鉄柱に左翼の中央部付近を衝突させた後、裏返し状態で笹原に不時着した

原因：本事故は、同機がシークエンスで機長及び同乗者が予想した以上に燃料を消費し、ダウンウィンドレグに入る時点で燃料がほぼ枯渇したため、同場外まで飛行するのに必要なエンジン出力が得られず、不時着した際に機体を損壊したことによるものと推定される。

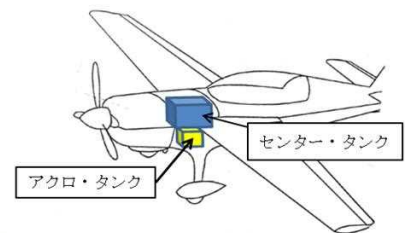
燃料タンク

同機は計3回のシークエンスで機長及び同乗者が予想した以上の燃料を消費していたものと推定される

飛行時間が離陸後 30 分以上経過しており、不時着した機体のアクロ・タンクからもほとんど残燃料が検出されなかったことから、ダウンウィンドレグに入る時点で既にセンター・タンクの燃料計の指示は“ゼロ”であったものと推定される

燃料計の指示が“ゼロ”を示したら残燃料では安全な水平飛行ができないことから、この時点でほぼ燃料が枯渇し、同場外まで飛行するのに必要なエンジン出力が得られなかったものと推定される

○ 曲技飛行を行う場合は、利用できる全ての有効な情報を使用して飛行可能時間を見積もり、少なくとも10%以上、新たな科目を実施する場合には更に余裕をもった飛行計画を立てること

○ また、飛行中は適宜燃料計を確認して残燃料量把握の目安とし、センター・タンクの燃料計が“ゼロ”を示す前に早期に同場外に着陸するように努めるべきであった

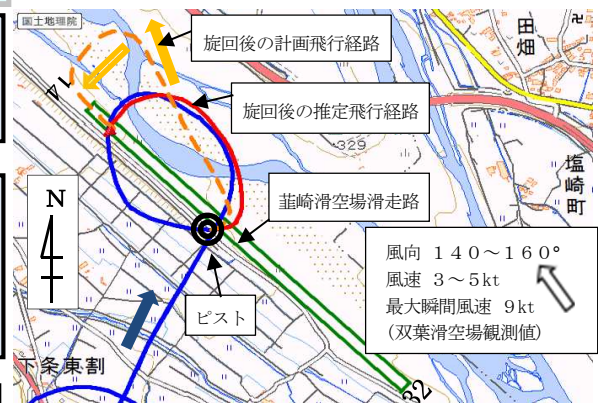
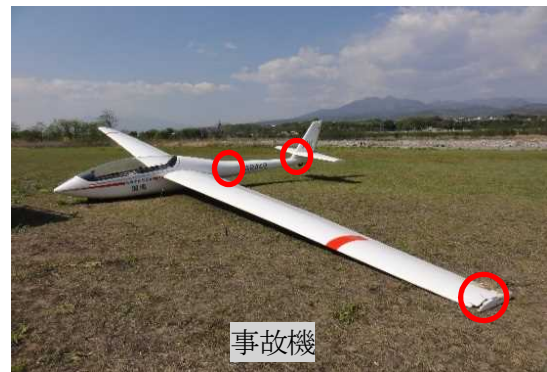
推定飛行経路図

- 航空機の損壊の程度 中破
- ・胴体 ゆがみ大、塗膜剥離等
 - ・左主翼 翼端折損、亀裂等
 - ・尾輪 胴体内に埋没

同機は、左主翼端が同滑走路手前の地面に接触した後、中心線方向に向けて尾輪と主輪が接地した

- ① 機体の接地時、沈下速度が大きかったものと考えられる
- ② また、その反動により機体がバウンドした後、機首をやや右に振りつつ前輪が接地し、前輪と主輪とで横滑りしながら同滑走路を横断、同滑走路西側縁に機首を西に向け停止したものと考えられる

原因：本事故は、同機が同滑走路において場外着陸を模擬した着陸訓練を実施した際に、訓練継続に必要な高度以下にもかかわらず訓練を継続したことにより、同滑走路に正対する安定した着陸姿勢をとれなかったため、左主翼端を同滑走路手前の地面に接触させ、その後ハードランディングとなり、機体を損傷したことによるものと推定される。

- ① 訓練生に対して、訓練開始前に訓練科目の目的、飛行方法、注意すべき点を十分に説明し、理解させることが必要である
- ② さらに飛行中は、訓練生に対して必要な助言を行うとともに訓練生の操縦操作、天候の変化等に注意を払い、訓練飛行継続に疑義が生じた場合は、訓練科目の遂行にとらわれることなく、飛行の安全を確保することを最優先とする対応が必要である

高度判定が目測により行われることが多いことから、訓練科目開始時や飛行経路上の要所における高度判定に高度計を併用することによって目視による高度判定を確認し、その後の飛行を計画することが望まれる

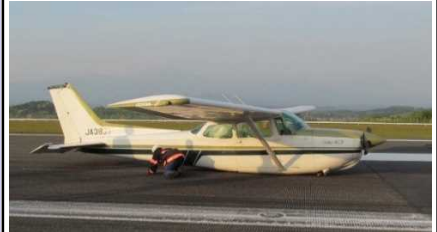
事故機

原因：本事故は、同機が着陸の際に、機長が脚下げ操作を行わなかったため、胴体着陸となり、胴体下面を損傷したものと推定される。

機長が脚下げ操作を行わなかったことについては、一度脚下げを行った後に脚上げを行ったことを失念したことによりチェックリストの脚下げの確認を飛ばしたことによるものと考えられる。

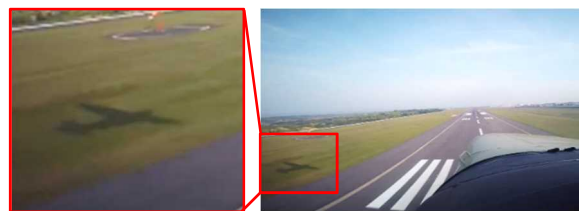
同機が同空港に着陸する際の映像が、同機内に持ち込まれていたビデオカメラに記録されていた。その映像には、着陸直前の同機の影が映されており、その影から脚が下りていないことが確認された。
