平戸瀬戸の左側 (東側) を南進し、引船列と衝突

概要 : セメント運搬船A船は南進中、引船B船は、バージ (全長 50.0m) をえい航してB船引船列を構成し、北進中、平戸瀬戸において、A船とバージとが衝突した

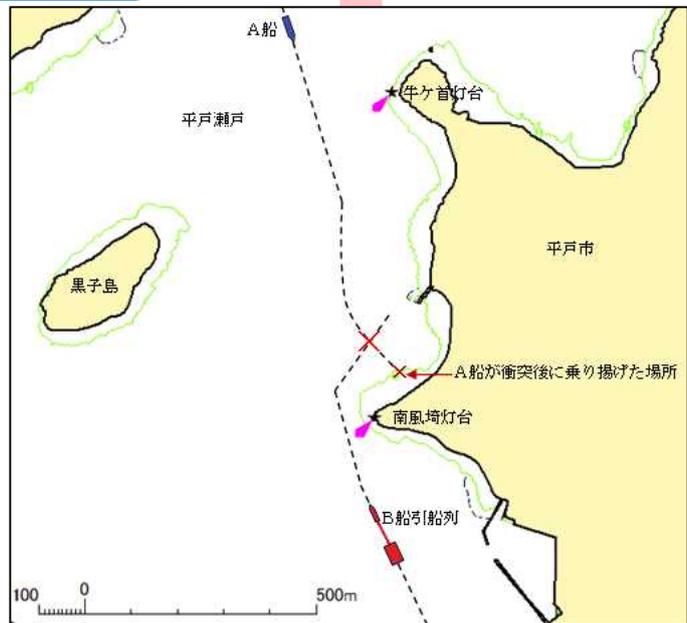
A船 : 右舷中央部の外板等に曲損等 死傷者なし

B船引船列 : バージの左舷船首部の外板に凹損 死傷者なし

05:59 ごろ

船長 A に昇橋を促す頃だと思っていたが、1.5 海里 (M) レンジとしたレーダーで B 船及びバージの映像を認め、船長 A を呼ぶ前に避航しようと思った

B 船の縦に連掲した灯火とその下方に緑灯 1 個を、バージの点滅灯数個をそれぞれ視認し、B 船引船列を確認した

通常、平戸瀬戸を南進する場合、右側 (西側) を航行していたが、B 船引船列が潮流の影響を受けにくい平戸瀬戸の西水道に向けて北上するものと思い、左側 (東側) に寄せて B 船引船列と右舷対右舷で通過するため、左に変針して南南東進した

B 船の緑灯が見えていたが、右に変針して南進する針路とした頃、B 船の紅灯が見えるようになったので、B 船引船列を避航するために左へ旋回して 1 回転しようと思ひ、左舵一杯を取った

06:03 ごろ

甲板長 A 及び船長 B は、共に機関を中立にしたものの、B 船が A 船の船首付近を通過した後、A 船とバージとが衝突し、A 船は南風崎に乗り揚げた

06:01 ごろ

0.5M レンジとしたレーダーで南進する A 船の映像を認めた後、目視で A 船の緑灯及び白灯を視認し、A 船の態勢に疑問を抱いた

06:02 ごろ

右に変針し、平戸瀬戸の右側 (東側) を航行

A 船の緑灯が見えていたので、A 船に向けて探照灯で照射したところ、A 船の紅灯のみが見えるようになったが、再度、緑灯が見えるようになった

- ・ 狭い水道等においては、右側端に寄って航行すること
- ・ 狭水道航行時には、船長に報告を行い、船長が操船指揮を執ること
- ・ 他船の意図や動作が理解できないとき又は他船の衝突回避動作に疑いがあるときは、直ちに警告信号を行うこと
