### 3. 重大インシデント調査事例

#### ① 接近

#### フォローする相手機を間違えたことにより、後続機と接近

概要：C航空所属ボーイング式767-300型機（A機）は、平成27年10月10日（土）、鹿児島空港に向けて最終進入中、D航空所属ブリテン・ノーマン式BN-2B-20型機（B機）が、左前下方から進入経路に割り込む形で接近してきたため、復行により回避した。

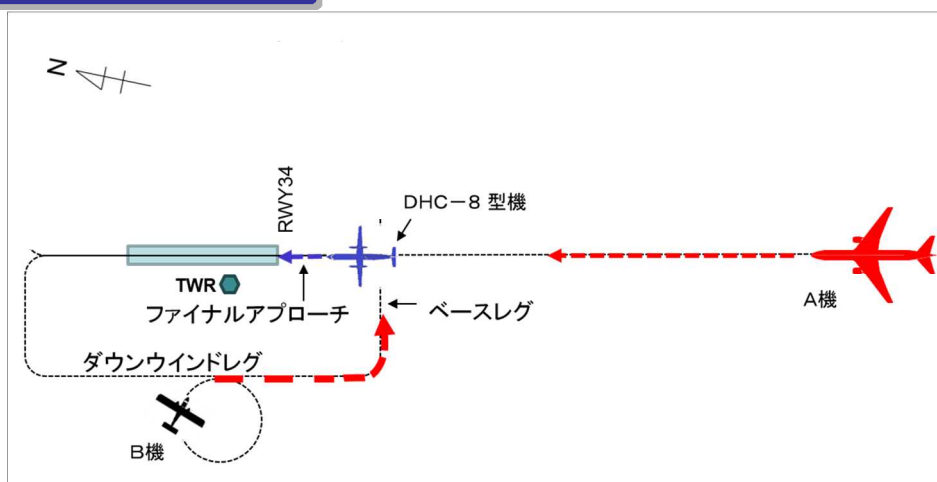
B機が「Final Traffic Insight」とタワーに通報した時点の位置関係イメージ

DHC-8型機とA機は、形状や大きさが明らかに異なる航空機であることから、B機の機長はタワーから提供されたA機の型式や位置に関する情報を正しく理解していなかったものと考えられる

**原因：**本重大インシデントは、B機の機長がA機の前を飛行していたDHC-8型機を関連先行機と取り違えたため、B機がDHC-8型機に続いて最終進入経路に進入し、後続するA機と接近したことによるものと推定される。

B機の機長が関連先行機を取り違えたことについては、機長が、タワーから提供された関連先行機の型式、位置に関する交通情報を正しく理解していなかったことによるものと考えられる。また、管制官がB機に「FOLLOW」を指示したときに着陸順位を伝えていなかったことが関与した可能性がある。
