進入中の航空機に対して、滑走路上の作業車両の存在を失念し着陸を許可した事例

概要：B航空所属ボーイング式767-300型は、同社の定期455便として平成27年4月5日（日）、東京国際空港を離陸し、10時53分に徳島飛行場の滑走路29への着陸許可を得て進入を継続し、滑走路進入端を通過後の10時58分ごろ、滑走路上に車両を発見し復行した。

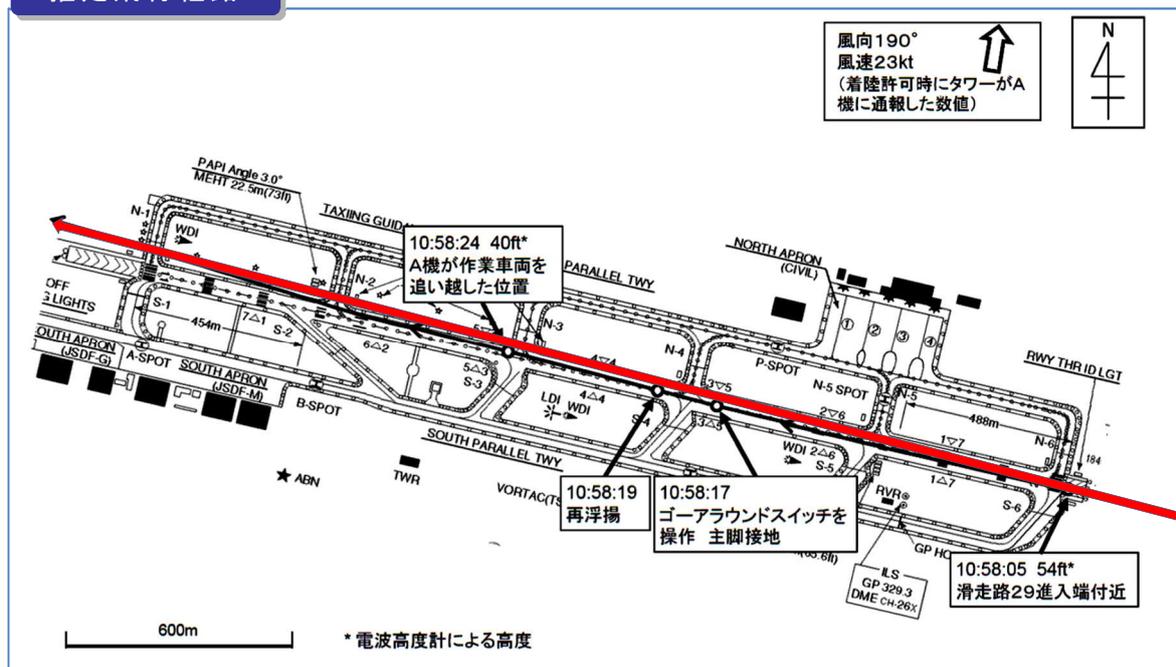
推定飛行経路

当該機は、滑走路29進入端付近を通過後、滑走路上に車両を発見したため復行をした

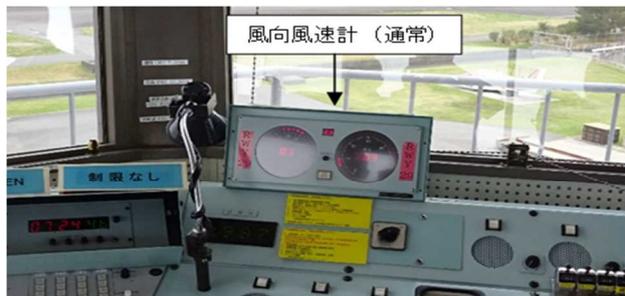
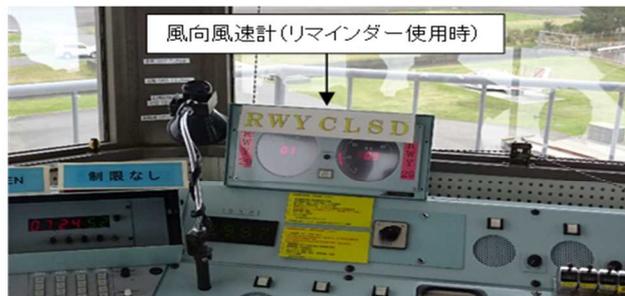
リマインダーの使用状況

管制員は、離着陸の予定が少なく記憶で対応できると考え、リマインダー（※）を使用しなかった

※ 滑走路が閉鎖状態であることを周囲に示すための表示板
