主機カム軸受メタルが焼損し、カム軸が変形して運航不能

本船（貨物フェリー、総トン数：643 トン、70.50m(L) × 13.45m(B) × 4.80m(D)、船質：鋼、機関：ディーゼル機関、出力：1,471kW、進水：平成 9 年 6 月）は、船長及び機関長ほか 4 人が乗り組み、旅客 8 人を乗せ、車両 9 台を積載し、長崎県長崎市三重式見港西方沖を同県新上五島町奈良尾港に向けて西進中、主機カム軸受メタルの損耗により、主機カム軸と主機カム軸受メタルとの隙間が増大した状態で使用されていたため、剥離又はキャビテーションを生じるなどして主機カム軸受メタルが焼損してカム軸が変形し、主機の運転ができなくなった。

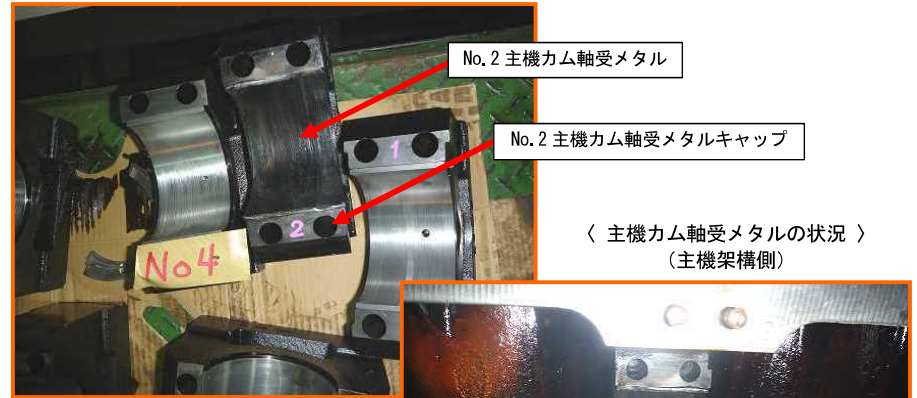
〈 主機カム軸受メタルの状況（メタルキャップ側） 〉

- ・ 本船は、主機カム軸受メタルの損耗の状態を把握していなかった。
- ・ **主機カム軸受メタルが損耗し、主機カム軸との隙間が増大していた。**
 → 複数の主機カム軸受メタルに損耗
 使用限度 30/100mm 以下
計測値 約 30/100 ～ 56/100mm

- ・ 主機カム軸と主機カム軸受メタルの隙間が増大した状態で主機が使用されていたことから、**剥離又はキャビテーションが生じるなどして主機カム軸受メタルが焼損した。**
 → 全ての主機カム軸受メタルに異物の噛み込み
 → No.2 主機カム軸受メタルに焼損
 → No.2 主機カム軸受メタルキャップに変形及び亀裂
 → 主機カム軸に変形

機関長は、白煙の発生源を調査し、**No.2 主機カム軸受の高温及び焼損を発見し、自力航行ができないと判断して船長に報告した。**

- 主機の主要な構成部品については、定期的に点検を実施し、必要に応じて交換を行い、性能の維持を図ることが望ましい。
- 主機の潤滑油については、定期的に性状検査を行い、適正に管理することが望ましい。
