**主機 1 番シリンダの吸気弁が折損し、弁傘部が燃料室内に落下して運航不能**

本船（貨物船、総トン数：499 トン、70.60m(L) × 13.20m(B) × 7.45m(D)、船質：鋼、機関：ディーゼル機関、出力：1,471kW、進水：平成23年5月）は、船長、機関長及び機関士ほか2人が乗り組み、砕石約1,400 tを積載し、福島県相馬港に向けて宮城県南三陸町歌津埼東方沖を南南西進中、主機1番シリンダの吸気弁が折損して弁傘部が燃料室内に落下したため、主機の運転ができなくなった。

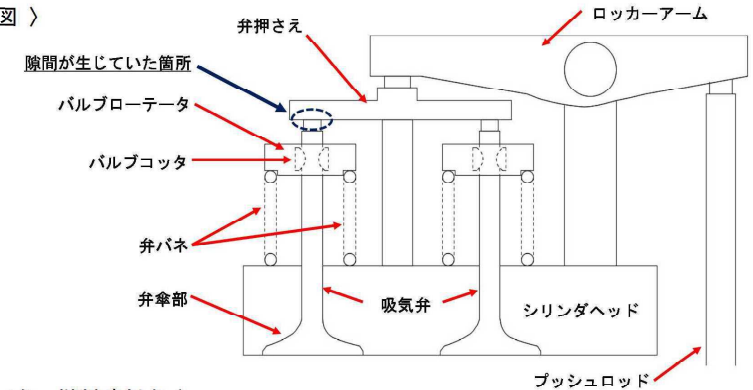
〈 吸気弁組立図 〉

- ・主機1番シリンダの吸気弁上端と弁押さえ間の隙間調整が適切に行われておらず、**弁押さえと吸気弁上端部との間に隙間が生じていた。**
  - 折損したものは別の吸気弁、排気弁、燃料噴射弁、及びシリンダヘッドに打痕
  - 吸気弁の弁押さえ、ロッカーアーム及びプッシュロッドに曲損

- ・弁押さえを押し下げる際、**吸気弁の弁上端部に生じた衝撃でバルブコッタの外周及び内周が摩耗して吸気弁が降下した。**
  - 主機1番シリンダの吸気弁の弁棒が他の吸気弁より約10mm降下していた。

- 本インシデントにおいては、機関製造業者から本船の主機と同型の機関使用者に対して、弁押さへの0点調整の実施についてのサービス情報が発信された。
- 運輸安全委員会の述べた再発防止策
- 吸気弁及び排気弁は、定期的に弁押さえと弁上端との隙間の有無を点検し、必要があれば調整すること。
  - バルブコッタ等は、吸気弁及び排気弁を整備した際に点検を行い、摩耗しているものについては交換すること。

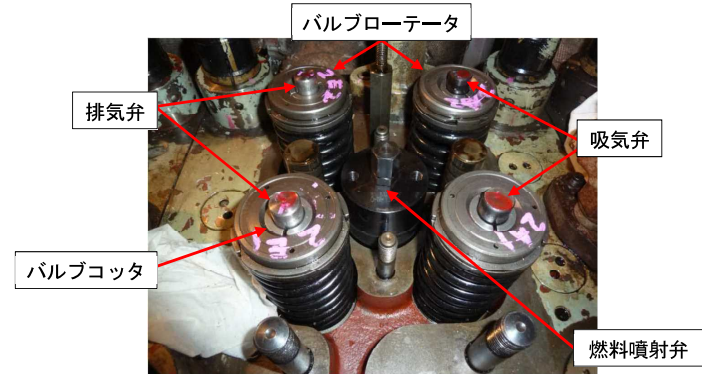
〈 吸気弁、排気弁、燃料噴射弁 〉

- ・降下した吸気弁は、**ピストンが上昇した際にピストン頂部と接触して折損し、弁傘部が燃料室内に落下した。**

- ・燃料室内に落下した弁傘部が、**シリンダヘッドに組み込まれた燃料噴射弁のノズルとピストン頂部との間に入って燃料噴射弁が上方に動き、燃料油および燃料噴射弁の冷却清水が漏えいした。**
  - ピストン頂部に破口
