燃料戻り油管が折損し、噴出した燃料油が高温部に降りかかって火災

本船（貨物船、総トン数：199トン、56.28m(L)×9.00m(B)×5.40m(D)、船質：鋼、機関：ディーゼル機関、出力：478kW、進水：平成3年7月）は、船長及び機関長ほか2人が乗り組み、友ヶ島水道を通過して大阪湾を北進中、主機3番シリンダの燃料噴射弁（以下「噴射弁」）の燃料戻り油管（以下「戻り管」）の噴射弁取付け付近が、噴射弁拔出し整備時に曲げ伸ばしの力を繰り返し受けて強度が低下していたうえ、主機の振動が加わったことにより折損したため、噴出した燃料油が高温の排気集合管に降りかかって発火し、機関室に火災が発生した。本船は、消火器等による消火を試みたが、乗組員居住区に延焼したことから総員が退船し、全員が救助された。本船は、巡視船の放水で鎮火したが、船橋及び乗組員居住区が著しく焼損し、後に廃船とされた。

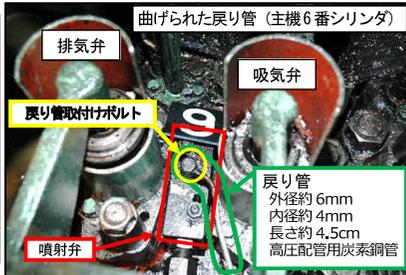
戻り管の整備等

- ・戻り管は、噴出弁の整備の都度、戻り管取付けボルトを緩めて付け外しが行われていた。
- ・平成20年12月の定期検査工事中、噴射弁の拔出し整備に伴い、戻り管も取外し、取付けが行われた。
- ・工事終了後の2月3日、2番シリンダ戻り管内盛り補修部に亀裂が生じて燃料が漏れ、予備の新しい戻り管に交換された。
- ・2番シリンダ以外では、噴射弁取付け箇所付近が曲げられたり、肉盛り補修された戻り管が使用されていた。
- ・本船は、振動が激しく、燃料供給ポンプの出口管が振動で破損したことがあった。

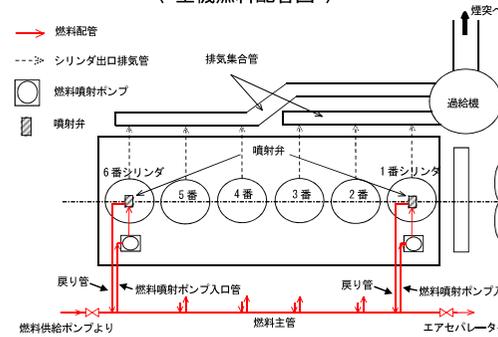
〈主機燃料配管図〉

- ・戻り管は、噴射弁拔出し整備時、戻り管取付けボルトが緩められ、また締め付けられる際にボルトと一緒に回転し、取付け付近が曲げ伸ばしの力を繰り返し受けた結果、大きく曲げられていた。
- ・特に変形した部分の強度が低下していた3番シリンダ戻り管に主機の振動が加わり、最も強度が低下していた噴射弁取付け部の曲がり部付近で折損した。
- ・燃料油（A重油）は、燃料供給ポンプで約2.0～2.5kg/cm²に昇圧されており、折損部から約2.0kg/cm²の圧力で燃料油が噴出した。

- ・折損部から噴出した燃料油は排気集合管に降りかかり、防熱材に染み込んで排気管表面に触れ、気化して空気と混合して発火温度に達し、発火した。
- ・A重油の発火温度 約250℃～380℃
- ・過給機入口の排気温度 440℃～445℃

- 事故概要 戻り管の取付けボルトが折損し、燃料主管側から逆流した燃料油が噴出して火災となった。
- 対策 戻り管に燃料油の圧力がかからないよう直接、エアセパレータ若しくはドレンタンクに接続した。
