レールの折損により列車が脱線

概要：1両編成の上り列車は、A駅を定刻（19時23分）に出発した。

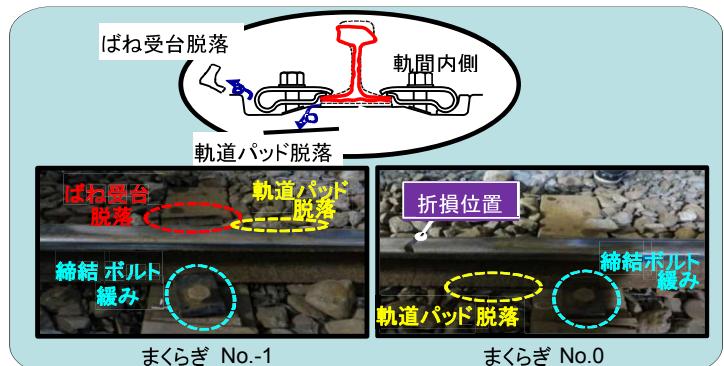
事故発生に至る経過

腐食によりレール断面積が大きく減少した状態に気付けなかった

レールの亀裂の見落とし

比較的大きな水準変位が存在していた軌道において、レール締結装置の締結ボルトの緩み及び軌道パッドの脱落が連続していたことの見落とし

レール（外軌）が折損

外軌側の輪重が減少、横圧が増加して脱線係数が大きくなつた

曲線中で発生する外軌側の横圧が、比較的大きな通り変位の存在により増加

19時25分ごろ

外軌側車輪がレールを乗り越えて列車が脱線した

原因：本事故は、本件列車がトンネル内の円曲線区間を走行している際、

- (1) 曲線中で定常的に発生する外軌側の横圧が、比較的大きな通り変位の存在により更に増加していたこと
- (2) 輪重減少を助長する比較的大きな水準変位が存在していた軌道において、レール締結装置の締結ボルトの緩み及び軌道パッドの脱落が連続していたこと
- (3) 本件列車の後台車の通過時に、左レール（外軌）が折損していたこと
により、後台車にある第3軸の左車輪において輪重が大きく減少して脱線係数が大きくなつたため、同車輪がレールを乗り越えて脱線に至った可能性があると考えられる。

- (1) レールの折損対策について
 - ・トンネルからの漏水位置等においては、重点的にレールの腐食状態を確認するとともに、必要に応じて、レールの交換も含め適切に管理すること。また、トンネルから滴下する漏水を抑止すること、レールに防腐剤などを塗布する防食工法を取り入れることも有効
 - ・レールの腐食が進んでいる場合においては、計画的にレール交換を行うこと
 - ・レールの腐食の進行が懸念される場合は、可能な限り早くレール交換を行うこと。これが難しい場合には、徒歩巡回などでレールの変状を注視するとともに、必要に応じてレールを補強すること
- (2) 丁寧な軌道検査の実施について
 - ・連続したレール締結装置の緩みや軌道パットの脱落については、見落とさないよう丁寧に検査を行うこと。

- (1) トンネル区間における老朽レールの交換
 - ・レールの底部を含めた状態検査により、5か所のトンネルで合計25本のレールを交換対象とし、対象全ての交換を完了
- (2) トンネル区間での確実な軌道検査の実施
 - ・締結ボルトに白色一本線入りボルトキャップやマジックでの合いマーク付けを採用し、ボルト緩みの目視発見を容易化
 - ・トンネル区間でのレール折損対策
 - ・トンネル区間の漏水等箇所のレール腐食状態測定ポイントを新設とともに、徒歩巡回においてレールの状態確認を実施等
 - ・明かり区間でのレール折損に対する対策
 - ・頭部に傷が認められたレールを対象に、必要に応じてレールを補強
 - ・教育訓練の実施
 - ・実践的な教育訓練の機会増加や、過去の事故事例・他社の取組等を参考に、検査方法の標準化及び検査精度の向上を図る
