3. 重大事故調査事例（3事例）

重大事故調査事例①

硫化銅精鉱の揚荷役中、酸素欠乏状態の空気を吸入して酸素欠乏症を発症

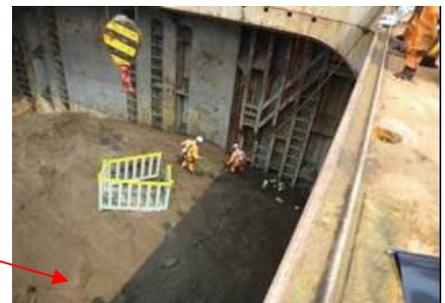
3番貨物倉
 上：一般配置図抜粋より
 左：貨物倉内への進入路
 右：救助状況

本船は、佐賀関港に係船中、運転手Bが、3番貨物倉に入って同貨物倉底部へ移動していた際、酸素欠乏状態(※4)の空気を吸入したことにより、酸素欠乏症を発症して死亡した

フォアマン、操作員C及びFは、運転手Bを救助しようとして3番貨物倉に入ったことから、フォアマンが、酸素欠乏状態の空気を吸入したことにより、酸素欠乏症を発症して死亡した

航行中、積載していた銅精鉱が酸化して密閉されていた3番貨物倉内の酸素を消費し、3番貨物倉の雰囲気(※2)が酸素欠乏状態になるとともに、銅精鉱に付着した浮遊選鉱剤(※3)から、空気より重く人体に有害な臭気ガスが発生し、滞留していた

- (1) 閉鎖されていた区画の雰囲気を知るためには、酸素濃度及びガス濃度の検知が適正に行われなければなりません。
- (2) 閉鎖されていた区画の雰囲気を把握し、強制換気するなどして安全な雰囲気にならない限り同区画に入ってはなりません。
- (3) 貨物倉に入って罹災者を迅速に救出することは容易ではなく、また、一たび酸素欠乏症を発症すれば、貨物倉内から生還することが困難なことを肝銘すべきです。
