事例4

山の法面への衝突

個人所属ロビンソン式 R22Beta 型は、平成 27 年 11 月 22 日（日）、慣熟飛行のため、東京ヘリポートを 9 時 55 分に離陸し、長野県小諸市の小諸場外離着陸場へ向けて飛行中の 10 時 56 分ごろ、群馬県安中市松井田町の上信越自動車道脇にある山の法面に衝突した。

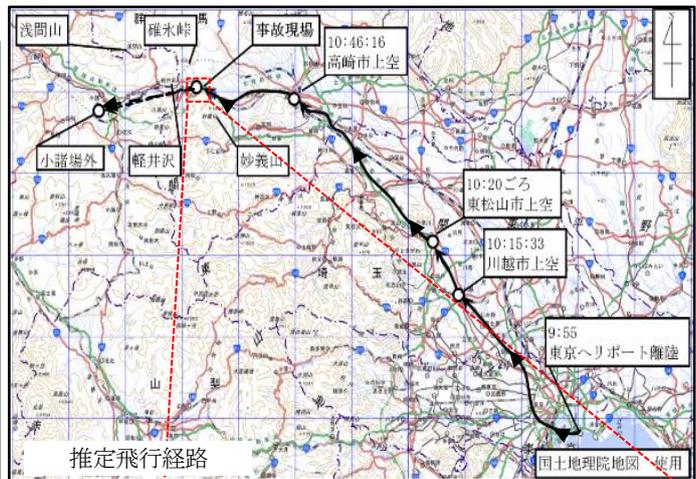
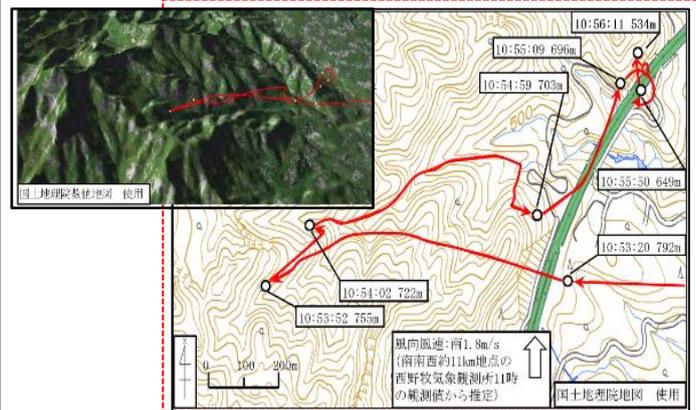
- (当日朝)
流山場外離着陸場から東京ヘリポートへ移動
→給油
・機長からの所有者への携帯通話内容
「今、給油をした。妙義山の稜線が見えたら行く。見えなかった場合には引き返す。」
※機体整備状況
平成27年10月28日耐空検査を受検し、バッテリー交換。エンジン等異常なし
- ① 9:55
東京ヘリポートを離陸
 - ② 9:57
江東フライトサービスとの交信を終了
 - ③ 10:20頃
埼玉県東松山市付近上空を通過
 - ④ 10:53:20
事故現場から南南西約 460mの地点から上信越自動車道上空を西側へ通過
 - ⑤ 10:53:52
事故現場から西北西約 700m先にある山から事故現場方面に変針
 - ⑥ 10:55
事故現場付近の高速道路上空を旋回
 - ⑦ 10:56:11
高速道路上空を南から北へ通過した後、事故現場付近でGPSの記録が終了

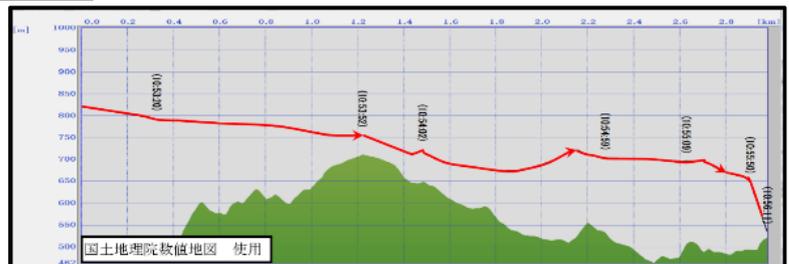
- (目撃者による機体の視認状況)
・事故現場付近上空で10分程度旋回し、その後上空の雲に隠れていたが、高度を下げてきたので、再度機体を視認
→その後車のアクセルを踏んだような音の変化
→高速道路を過ぎ衝撃音のみ確認

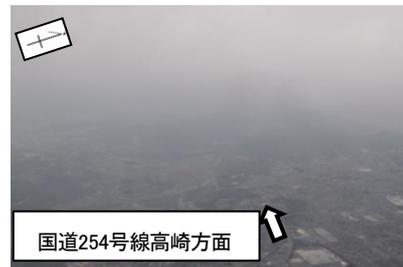
デジタルカメラ画像

○気象予報（下図）より、衝突場所付近は曇り予報が出ていた。
