運輸安全委員会ダイジェスト

第30号 (2018年10月発行)

航空事故分析集

ヘリコプター事故等の傾向について

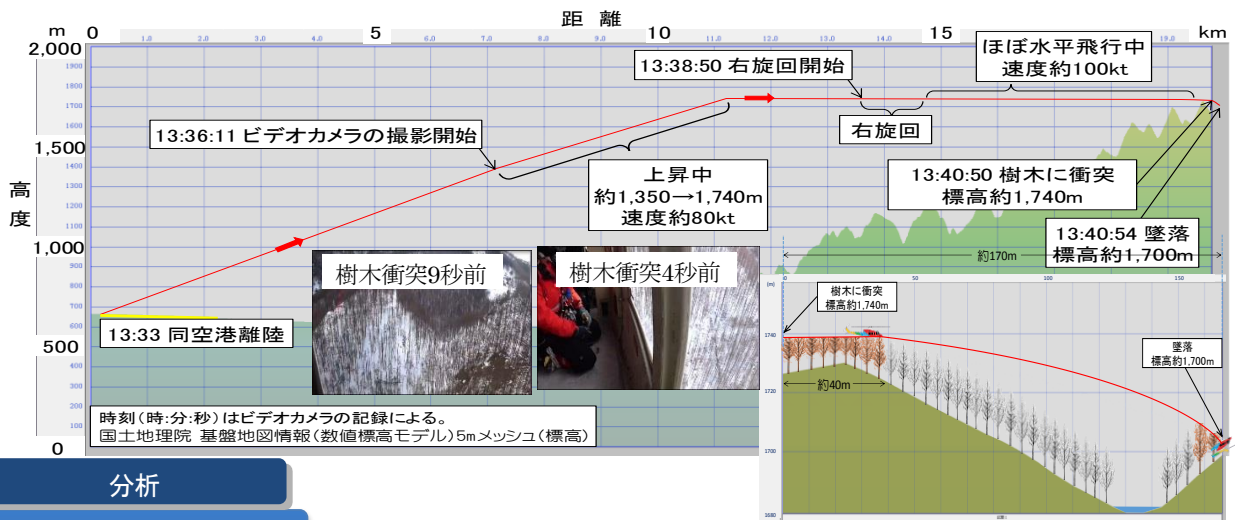
ELTからの電波受信の情報はなかった。

○同機が装備していたELTは、前方、左方、上方及び後方からの衝撃によって作動するGスイッチが固着し、その他の方向からの衝撃で作動するGスイッチを作動させるまでの強さの衝撃に至らなかったため、作動しなかったものと考えられる。

→固着した時期は、点検時の記録がなかったため、明らかにすることができなかった。

→Gスイッチは、製造時には技術的要件を満足していても、年月の経過とともに固着や劣化などでその要件を逸脱することがあるので、定期的に点検することが重要である。

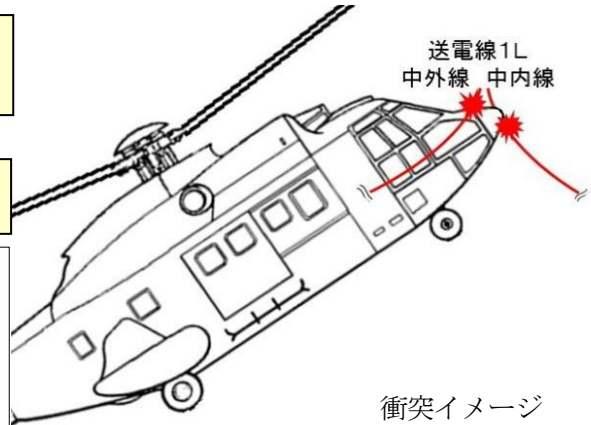
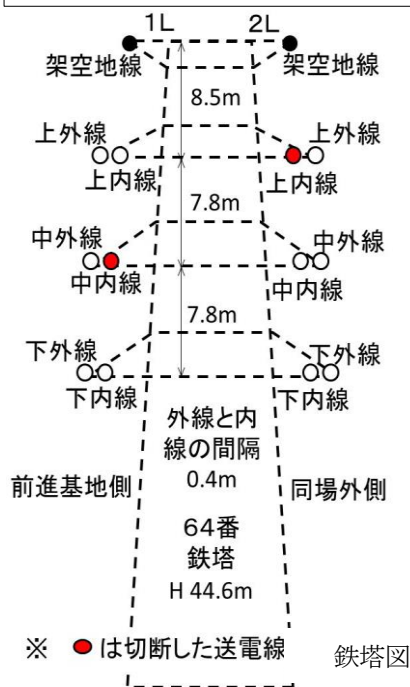
①通常の上昇姿勢より機首を上げた状態で送電線の1L中外線と中内線との間に機首が入った可能性が考えられる。

②慣性により2L上内線にまで進み、その間に同機の至る所が送電線と衝突したものと推定される。

同機の各メインローターブレード(以下「MRB」)が送電線を数回叩いて切断または損傷
→各MRB自体は根本から破断、飛散したものと推定
→テールブーム(以下「TB」)は、MRBと送電線との衝突により強度限界を超え、胴体との接続部分で破断
→上空でMRB、TBが破断した後送電線の真下に墜落

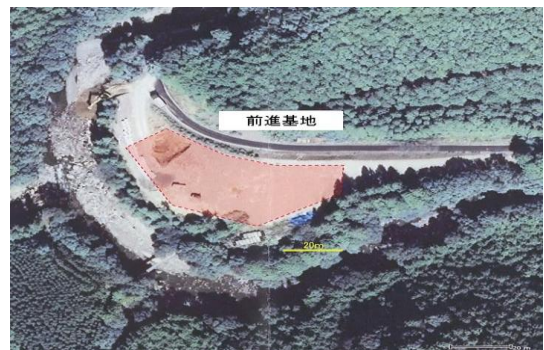
前進基地

＝同場外に直行するため、鉄塔、送電線を越えるルートを選択した可能性が考えられる。

①極めて大きな余剰馬力を有していた

②「操縦士の常識として・・・」線状障害物である送電線を見ながら越えるのではなく、前進基地に最も近い64番鉄塔の上を通過しようとした可能性

→64番鉄塔の方向に太陽があり、前方が直視できないくらいまぶしい

→約40度左の衝突した送電線の方へ向かった可能性

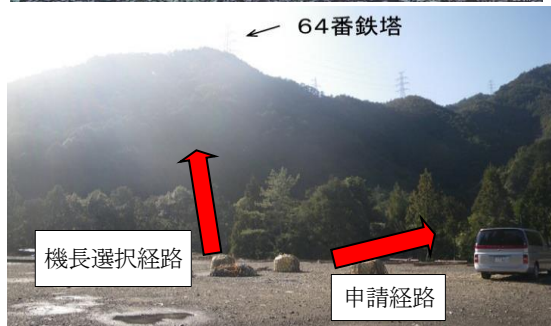
離脱経路

【大阪航空局から許可を受けた申請書にある前進基地からの離脱経路】
一旦北西に進出してから64番鉄塔付近を通る経路を利用すれば・・・

「例えば・・・」
送電線の存在に十分注意し、鉄塔が下に見える姿勢を保ったまま慎重に垂直上昇し、鉄塔に向かって前進飛行したなら・・・

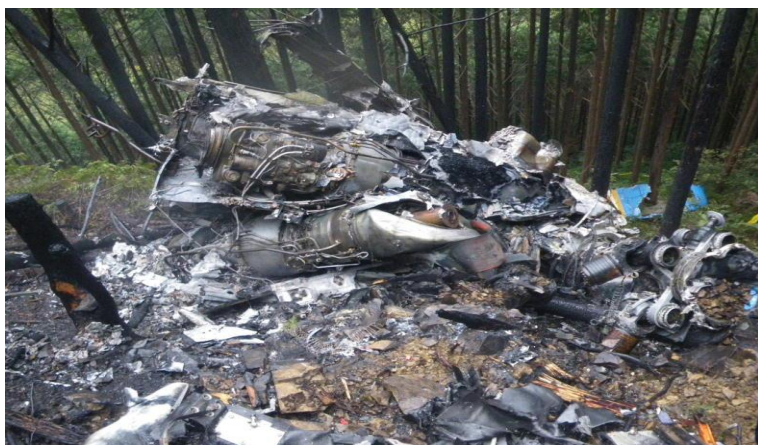
事故現場

本事故は、同機が前進基地荷吊り場でのホバリングから離脱し上昇した際、上空に張られた送電線から十分な距離を保って飛行しなかったため、送電線に衝突して機体を損壊し墜落したものと推定される。

同機が送電線から十分な距離を保って飛行しなかったことについては、衝突する直前まで機長が送電線を視認していなかったか、又は、送電線までの距離を判別できず、機長が思っていた以上に送電線に接近した可能性が考えられる。

- 1 作業基準書を以下のとおり改定した。
 - (1) 進入・離脱開始前に、進入・離脱経路及び経路付近の障害物等を機長と搭乗者で確認するためのコールアウト手順を導入した。
 - (2) 搭乗整備士がコールアウトに関与することから、搭乗整備士の技能管理を導入した。
 - (3) 作業当日の調査飛行実施後及び物資輸送飛行作業開始前に、機長と運航管理担当者が電話等の通信により、直接、調査飛行の実施結果、飛行環境及び作業内容の確認を実施することとした。

- (4) 荷吊り場周辺の飛行ルートについて、旋回方向を含む予定進入・離脱経路、上空通過する送電線の鉄塔番号及び経路付近の障害物等をTBM-KYにて確認し、作業関係者で情報を共有することとした。
 - (5) 機長の間で申し継ぎを行う場合の情報内容を明記した。
 - (6) 荷吊り場から離脱上昇すると危険な方位を警報するため、地上に表示する目印を導入した。

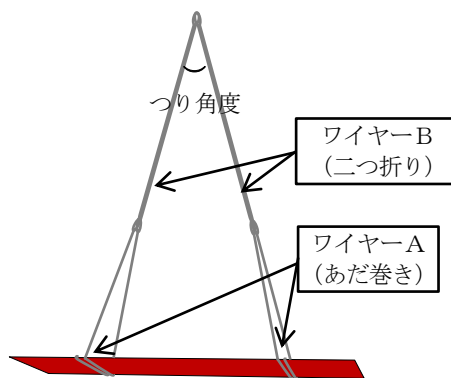
鉄板の固縛状態(あだ巻き吊り)

- 荷にワイヤーを1回巻き付けてから荷つりする方法で、荷の自重によりワイヤーが締め付けられる。
- ※A社ではダウンウォッシュ等でつり荷が安定しない、ワイヤーが損傷するなどの不具合の回避から、以前採用していた輸送方法(右下図参照)を変更し、本重大インシデント発生の半年前から鉄板を水平につり下げの方法(右上図)に変更(今回5回目)

本重大インシデントは、水平につり下げていた鉄板が、飛行中に風圧等の影響で鉛直に起き上がり、バランスを崩したため、落下したものと考えられる。

本件の鉄板の固縛方法が採用されたことについては、十分な技術検討が行われず、つり荷が荷崩れする可能性が見落とされたためと考えられる。

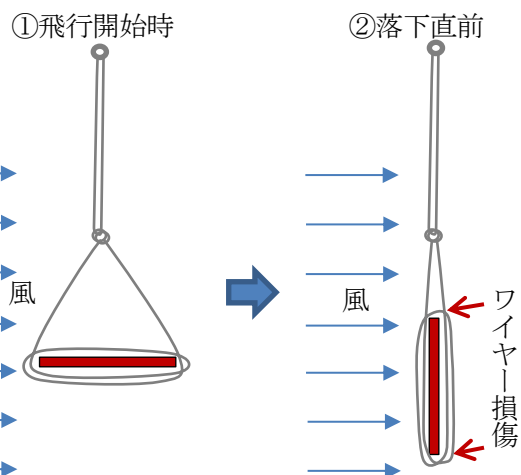
増速による鉄板のつり下げ状態の遷移（鉄板を短辺の側面から見た場合）
