## 事例2

# 有視界飛行方式による飛行中、機長が地表を視認することができなくなったため、最低安全高度を維持できなくなり、尾根付近の立木に衝突して墜落

概要：A社所属セスナ式TU206G型（同機）は、平成22年7月28日（水）、空輸のため、新潟空港を08時49分に離陸し、札幌飛行場へ向けて飛行していたが、到着予定時刻の12時49分を経過しても到着せず行方不明となった。

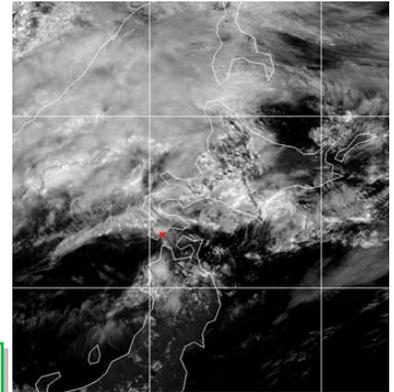
気象衛星日本域可視図  
(7月28日10時30分)

機長は、出発前、北海道地方の天候は時間がたつにつれて悪くなると判断したものと考えられる

事故当日の気象情報を考慮すると、機長は有視界飛行方式により札幌飛行場に向けて出発する判断をすべきではなかったものと考えられる

○出発前の気象情報の確認については、操縦士は運航管理従事者と協力して実施し、気象状態について両者の間において共通した認識を持つに至るまで十分に協議するよう努める必要がある
