事例3

前部客室前方から5列目の席に座っていた旅客が、船体が縦に動揺した際、座席から身体が浮き上がって天井に頭が当たったのち、座席に落下して腰椎等を骨折

本船（双胴船型小型高速旅客船）

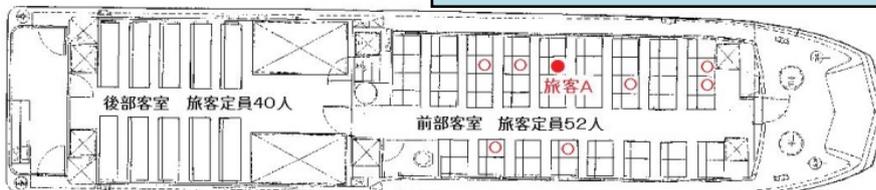
前部客室の座席の状況

本船：高齢者を揺れの小さい客室後方座席に案内しなかった
本船にシートベルト装備義務はなく、装備されていなかった

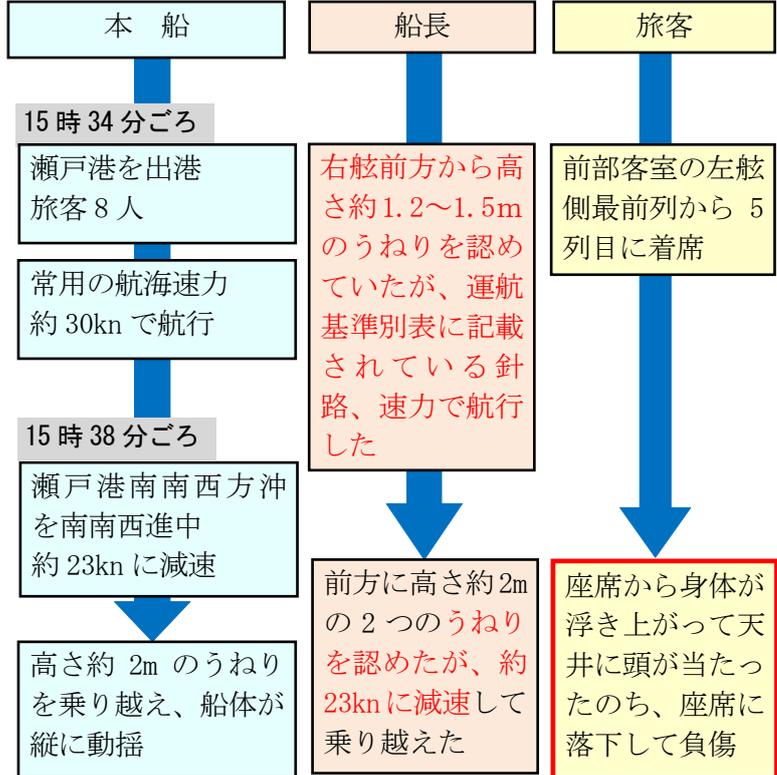
負傷した旅客Aの着席状況

本事故は、本船が瀬戸港南南西方沖を高さ約1.2～1.5mの南西方からのうねりを右舷前方から受けて南南西進中、船長が荒天時安全運航マニュアルを遵守していなかったため、高さ約2.0mの2つのうねりを乗り越えた際、船体が縦に動揺し、旅客1人が座席から浮き上がって天井に頭が当たったのち、座席に落下して負傷したことにより発生したものと考えられる。
